Årlig säkerhetsbesiktning av lekplats  
#44 Äppelgårdsskolan

2022-09-24

Lekplatsens namn:	#44 Äppelgårdsskolan	Typ:	Skola
Adress:	Manfred Bondes väg 72-76	Postort:	184 62 Åkersberga
Datum för besiktning:	2022-09-24	Protokoll upprättat:	2022-09-28

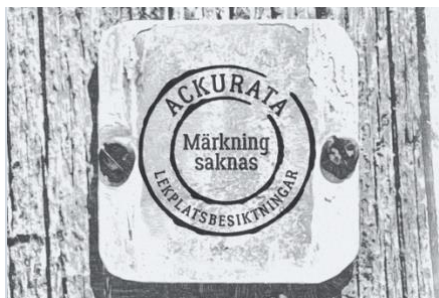
Märkning, SS-EN 1176-1, 7	Saknas	C-fel
---------------------------	--------	-------

Inom lekområdet har ett eller flera redskap identifierats som saknar ID-märkning. Redskap som omfattas av felet har "Saknas" angivet i fältet för ID-märkning.

Redskap ska vara märkta tydligt, varaktigt och synligt från marknivå med minst följande:

Tillverkarens namn och adress; Redskapets beteckning och tillverkningsår; nummer och datum för denna Europastandard, dvs SS-EN 1176-1:2017.

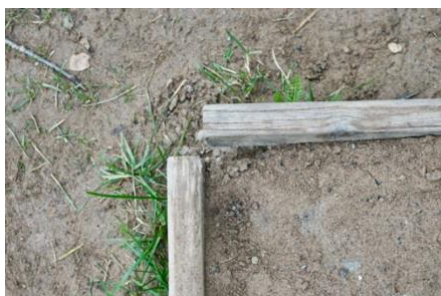
Fel nr: 1	Klassning: C
Rutinmässigt underhåll	1176-7, 7.1

Efterdragning av infästningar/fästelement till sandlådesarg som sitter löst.

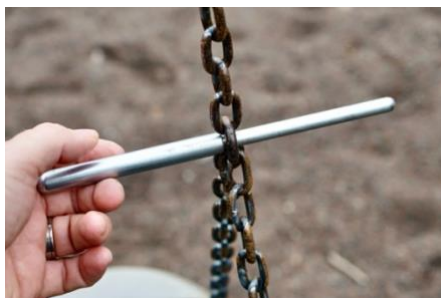
Fel nr: 2	Klassning: B
Ställen där fingrar kan fastna	1176-1, 4.2.7.6

Öppningar i förgreningsöglor har identifierats där fingrar kan fastna samtidigt som resten av kroppen är i rörelse eller fortsätter i en tvingad rörelse, t.ex. gungning.

Resultat från test enligt D.5.2:

Rundstavens smala del (8,6 mm) kan passera genom öppningen.

Rundstavens tjocka del (12 mm) kan **inte** passera öppningen.

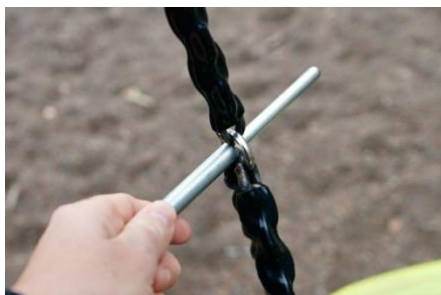
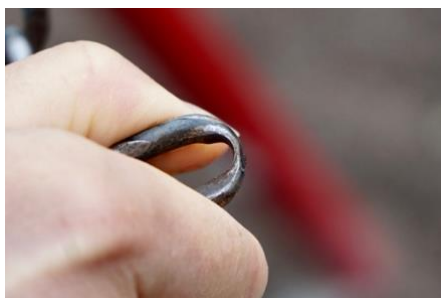
<b>Fel nr: 3</b>	<b>Klassning: A</b>
Avhjälpande underhåll	1176-7, 7.2

Det finns flera slitna kättinglänkar i gungsitsarnas upphängningselement.

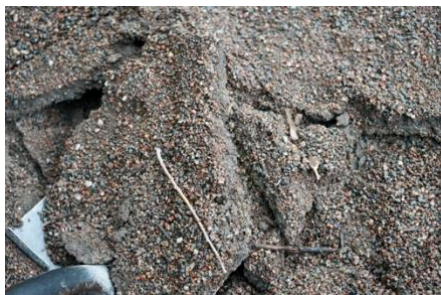
<b>Fel nr: 4</b>	<b>Klassning: C</b>
Rutinmässigt underhåll	1176-7, 7.1

Underhåll av stötdämpande underlag som är hårt packat.

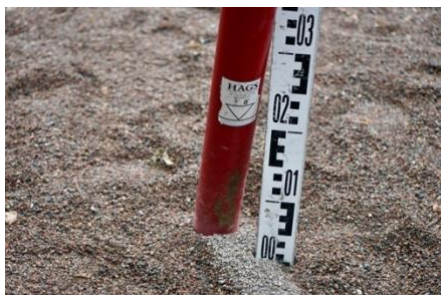
<b>Fel nr: 5</b>	<b>Klassning: C</b>
Rutinmässigt underhåll	1176-7, 7.1

Påfyllning av löst fyllnadsmaterial upp till korrekt nivå enligt tillverkarens markering för marknivå.

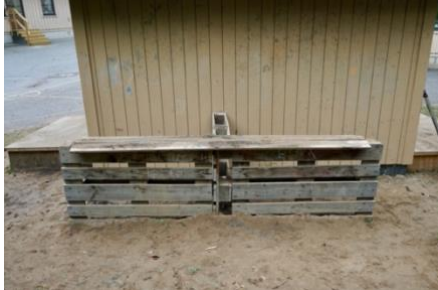
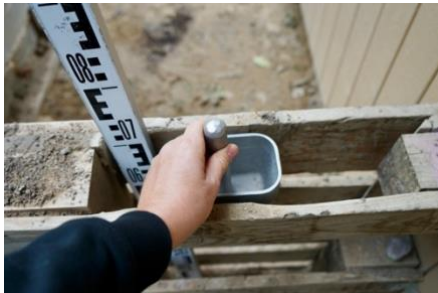
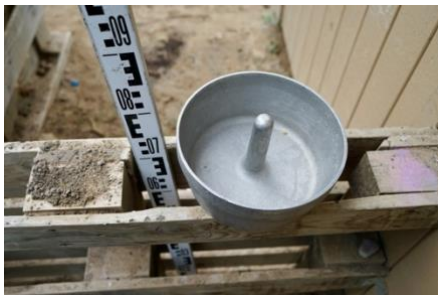
Fel nr: 6

Klassning: **A**

Ställen där huvud och hals kan fastna

1176-1, 4.2.7.2

Öppning i pallkonstruktion, som är avsedd för lek, har identifierats där huvud och hals kan fastna.

Öppningen uppfyller inte kraven efter utfört prov enligt D.2.1.

Åtkomliga helt omslutna öppningar med en nedre kant som är mer än 600 mm ovanför lekytan ska provas i enlighet med D.2.1. Provkropp C eller E får inte passera genom någon öppning om inte även den stora huvudformade provkroppen D kan passera.

Provkropp C (89x157 mm) och D (ø 230 mm) har använts vid provning.
