Årlig säkerhetsbesiktning av lekplats
#27 Äppellundens Fsk

2022-09-24

Lekplatsens namn:	#27 Äppellundens Fsk	Typ:	Förskola
Adress:	Manfred Bondes väg 78	Postort:	184 62 Åkersberga
Datum för besiktning:	2022-09-24	Protokoll upprättat:	2022-09-28

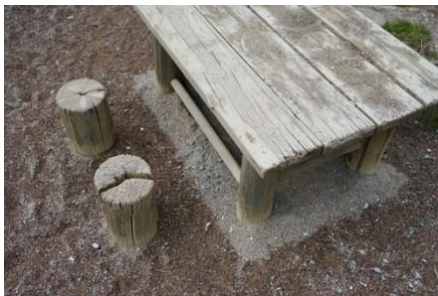
Fel nr: 1	Klassning: C
Avhjälpande underhåll	1176-7, 7.2

Utbyte av slitna eller defekta delar.
Redskapet är slitet på flera ställen.

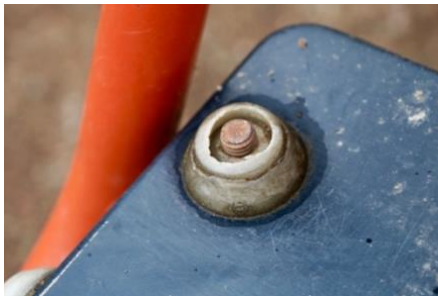
Fel nr: 2	Klassning: C
Redskapets ytbeskaffenhet	1176-1, 4.2.5

Det finns vassa/spetsiga kanter där täcklock saknas eller är skadade.

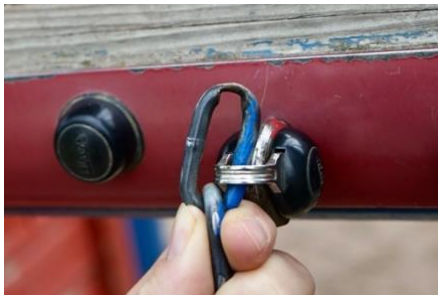
Fel nr: 3	Klassning: B
Avhjälpare underhåll	1176-7, 7.2

Det finns slitna kättinglänkar.

Utbyte av slitna eller defekta delar.

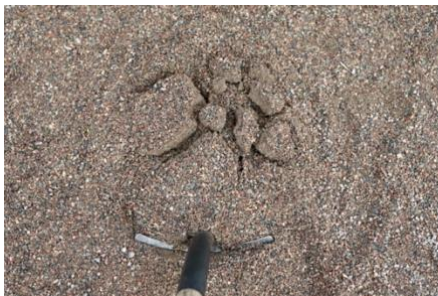
Fel nr: 4	Klassning: C
Rutinmässigt underhåll	1176-7, 7.1

Underhåll av stötdämpande underlag som är hårt packat.

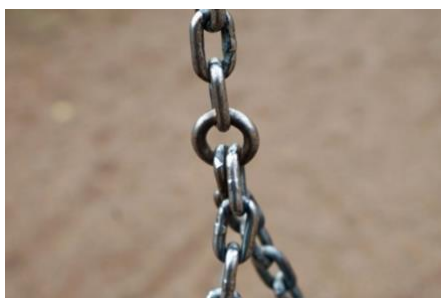
Fel nr: 5	Klassning: C
Avhjäljande underhåll	1176-7, 7.2

Det finns flera slitna kättinglänkar i gungsitsarnas upphängningselement.

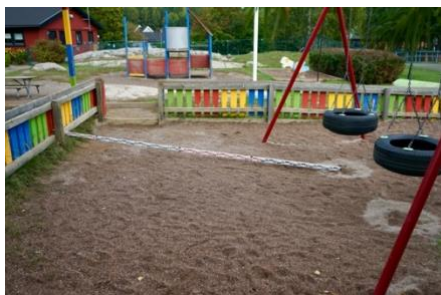
Fel nr: 6	Klassning: B
Skydd mot skador inom fallutrymme	1176-1, 4.2.8.4

Det står ett staket inom redskapet fallutrymme.

Fallutrymmets utsträckning uppmättes vara minst 3681 mm baserat på upphängningsanordningens längd som var 1650 mm.

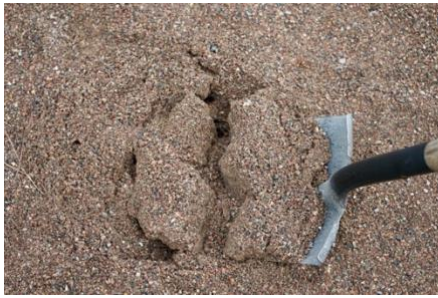
Fel nr: 7	Klassning: C
Rutinmässigt underhåll	1176-7, 7.1

Underhåll av stötdämpande underlag som är hårt packat.

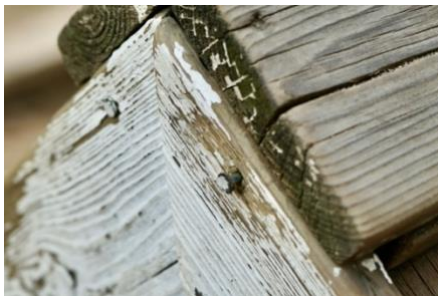
Fel nr: 8	Klassning: C
Redskapets ytbeskaffenhet	1176-1, 4.2.5

Det finns utskjutande spik på lekhuset.

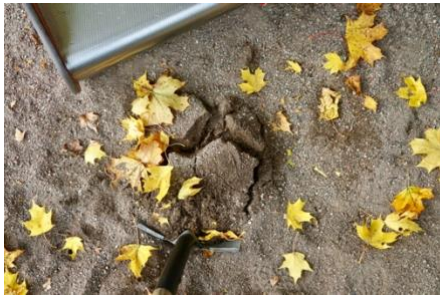
Fel nr: 9	Klassning: C
Rutinmässigt underhåll	1176-7, 7.1

Underhåll av stötdämpande underlag som är hårt packat.

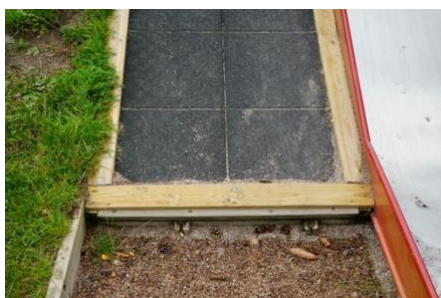
Fel nr: 10	Klassning: C
Redskap med en fri fallhöjd på mer än 600 mm eller med en tvingande rörelse	1176-1, 4.2.8.5.2

Det finns en träsarg i islagsytan där krav på stötdämpande underlag finns.

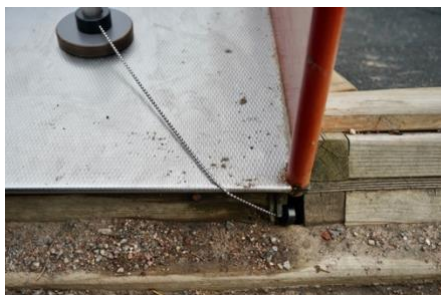
Fel nr: 11	Klassning: A
Ställen där kläder/hår kan fastna	1176-1, 4.2.7.3

Vid rutschens startdel har ställen identifierats där kläder/hår kan fastna. Test är utfört enligt D.3.2.1 som resulterade i att knävring fastnade vid rutschens startdel.

Provningsutrustning som användes vid testet består av:
 En kedja som har $\varnothing 3,6 \text{ mm} (\pm 0,1)$
 En knävring (knopp) som har $\varnothing 25 \text{ mm} (\pm 0,5)$

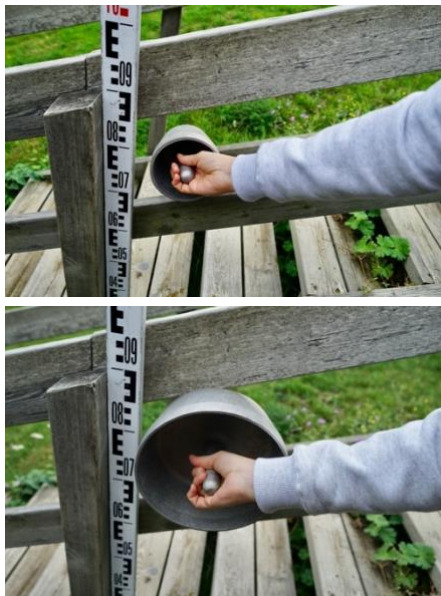
Fel nr: 12	Klassning: A
Ställen där huvud och hals kan fastna	1176-1, 4.2.7.2

Öppning i staket (vid trappa till släntruschen) har identifierats där huvud och hals kan fastna.

Öppningen uppfyller inte kraven efter utfört prov enligt D.2.1.

Åtkomliga helt omslutna öppningar med en nedre kant som är mer än 600 mm ovanför lekytan ska provas i enlighet med D.2.1. Provkropp C eller E får inte passera genom någon öppning om inte även den stora huvudformade provkroppen D kan passera.

Provkropp E (ø130 mm) och D (ø 230 mm) har använts vid provning.
