Årlig säkerhetsbesiktning av lekplats
#26 Åsättra Fsk

2022-09-21

#26 Åsättra Fsk

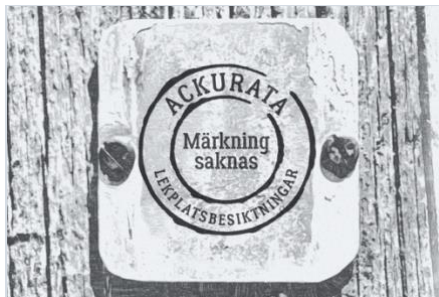
Märkning, SS-EN 1176-1, 7	Saknas	C-fel
---------------------------	--------	-------

Inom lekområdet har ett eller flera redskap identifierats som saknar ID-märkning. Redskap som omfattas av felet har "Saknas" angivet i fältet för ID-märkning.

Redskap ska vara märkta tydligt, varaktigt och synligt från marknivå med minst följande:

Tillverkarens namn och adress; Redskapets beteckning och tillverkningsår; nummer och datum för denna Europastandard, dvs SS-EN 1176-1:2017.

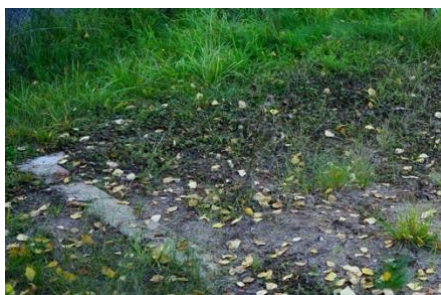
Redskap 1: Sandlåda

! Besiktningsmannens påpekande

Det finns mycket växtlighet i sandlådan.

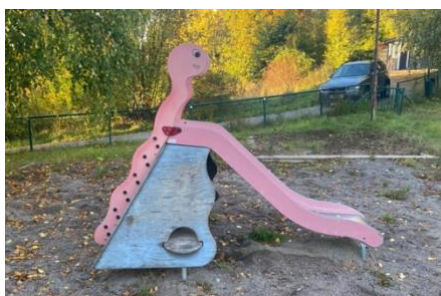
Redskap 2: Fristående rutschbana

Tillverkare: Hags	Fallhöjd (mm):	1000
Art. nr:	ID-Märkning:	Saknas
Art. namn:	Identifierade fel:	Ja

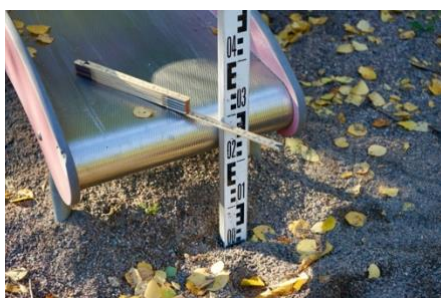
Fel nr: 1	Klassning: C
Utåkningssektion	1176-3, 4,5

Avståndet mellan marknivå och ovansida av rutschens utåkningssektion är större än 200 mm.

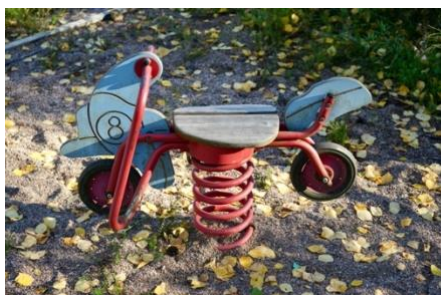
Redskap 3: Vippunga typ 2a

Tillverkare: Hags	Fallhöjd (mm):	600
Art. nr:	ID-Märkning:	Saknas
Art. namn:	Identifierade fel:	Ja

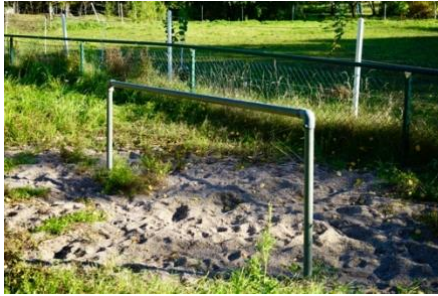
Redskap 4: Volträcke

Tillverkare:	Fallhöjd (mm):	900
Art. nr:	ID-Märkning:	Saknas
Art. namn:	Identifierade fel:	Ja

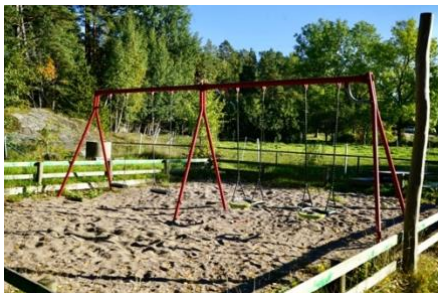
Redskap 7: Gungställning

Tillverkare: Hags	Fallhöjd (mm):	1500
Art. nr:	ID-Märkning:	Saknas
Art. namn:	Identifierade fel:	Ja

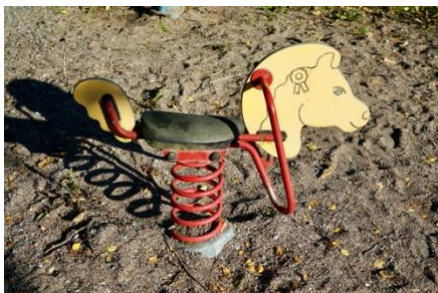
Redskap 8: Vippgunga typ 2a

Tillverkare: Hags	Fallhöjd (mm):	600
Art. nr:	ID-Märkning:	Saknas
Art. namn:	Identifierade fel:	Ja

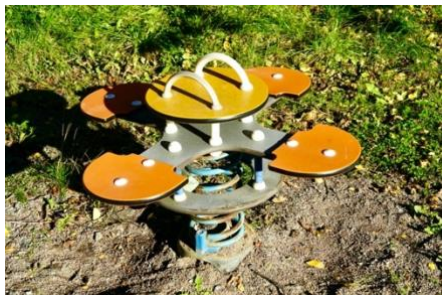
Redskap 9: Vippgunga typ 2b

Tillverkare: Hags	Fallhöjd (mm): 600
Art. nr:	ID-Märkning: Saknas
Art. namn:	Identifierade fel: Ja
