# Österskärskolan

📍 Tunavägen 8, 184 51 Österskär

En besiktning av Fastighetsskötaren AB.  
På uppdrag av Armada Fastighets AB.

12 redskap, 7 anmärkningar upptäcktes.

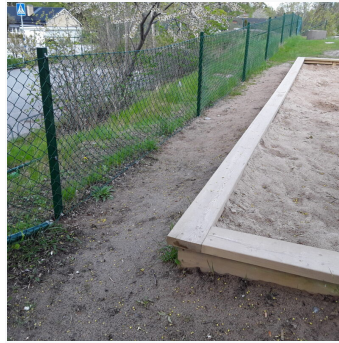
## 1. Sandlåda

● C-fel.

Fritt utrymme 1176-1 4.2.8.2.3

*Lekutrustning skall ha ett fritt fallutrymme på 1,5meter runt redskapet*

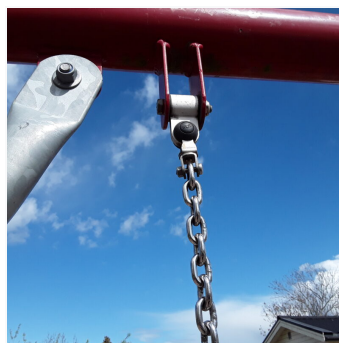
## 2. Gungställning

● B-fel.

Korrigerande underhåll 1176-7 8.2.7

*Glapp i gungled*

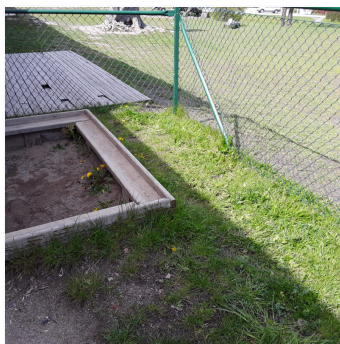
### 5. Sandlåda

● C-fel.

Fritt utrymme 1176-1 4.2.8.2.3

*Lekutrustning skall ha ett fritt fallutrymme på 1,5meter runt redskapet*

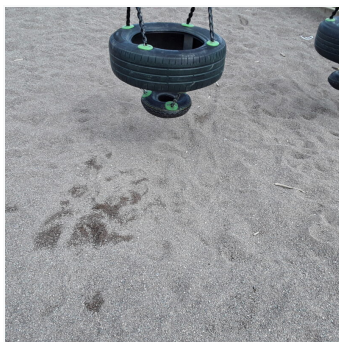
● C-fel.

Gunga för låg 1176-2 4.2

*Gungor för lågt monterad*

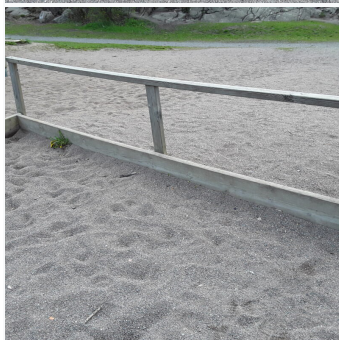
● B-fel.

Rek.avseende gungor 1176-1 4.2.8.2.1

Bilaga A

*Staket i fallutrymme*

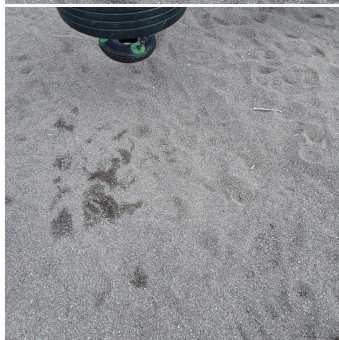
● B-fel.

Skydd mot skador på grund av

islagsytans underlag 1176-1 4.2.8.5

*Underlaget är för hårt*

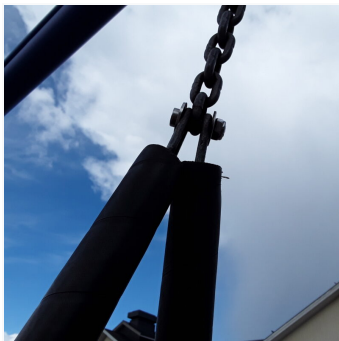
## 10. Gruppunga

● B-fel.

Korrigerande underhåll 1176-7 8.2.7

*Kedjelänkar slitna*
