Årlig säkerhetsbesiktning av lekplats  
#28 Akers Friskola

2022-09-25

Lekplatsens namn:	#28 Akers Friskola	Typ:	Skola
Adress:	Svampvägen 4	Postort:	184 38 Åkersberga
Datum för besiktning:	2022-09-25	Protokoll upprättat:	2022-09-29

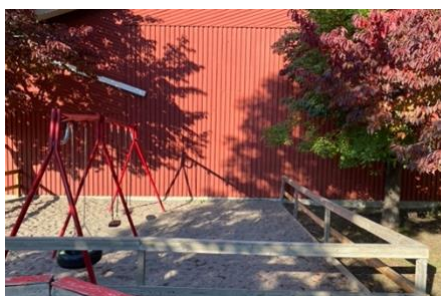
Fel nr: 1	Klassning: C
Inspringningsskydd	1176-2, Bilaga A

Staket/inspringningsskydd står mindre än 1500 mm från islagsytan (mätt i gungriktning).

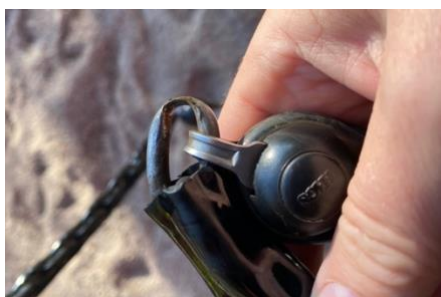
Fel nr: 2	Klassning: A
Avhjälpande underhåll	1176-7, 7.2

Det finns flera slitna kättinglänkar i gungsitsarnas upphängningselement.

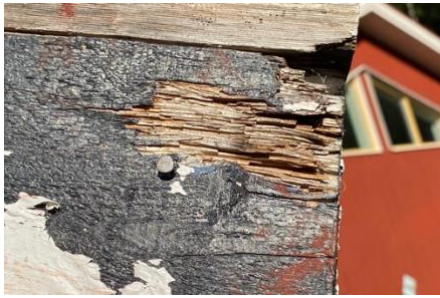
<b>Fel nr:</b> 3	<b>Klassning:</b> C
Avhjälpare underhåll	1176-7, 7.2

Utbyte av slitna eller defekta delar.  
Det finns röta och trasiga delar av yttertak.

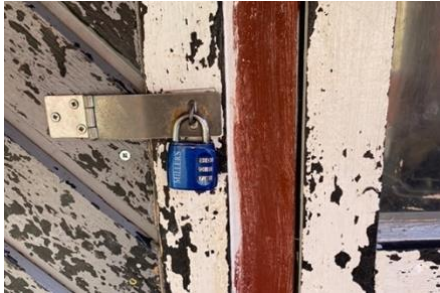
Lekhuset var låst vid besiktningsstillfället och därför enbart besiktigad på dess utsida.
