# Akers friskola

**KUND**  
Armada Fastighets AB

**OBJEKTADRESS**  
Svampvägen 4  
Åkersberga

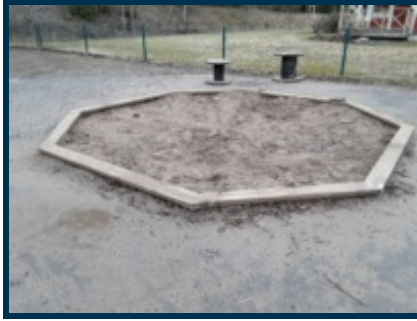
1

## Sandlåda

Inga fel identifierade vid besiktningstillfället.

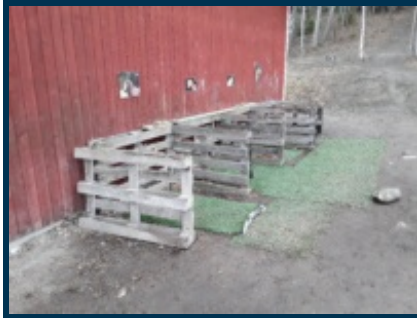
2

## Övrigt

Redskapet uppfyller ej Svensk standard (EN 1176).

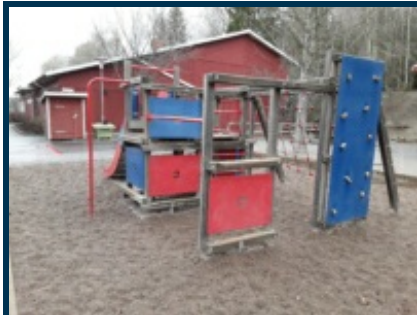
3

## Klätterställning

Ja, se nedan

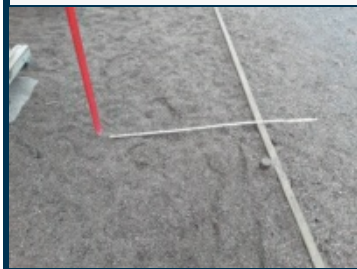
**1.** Fallutrymmets utsträckning 1176-1 4.2.8.2.5

Lekutrustning skall ha ett fritt fallutrymme på minimum av 1,5m träram i fallutrymme.

B

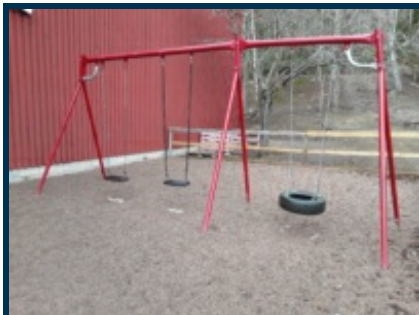
4

## Gungställning

**TYP SKYLT** Saknas (Mira 3pl)  
**TILLVERKARE** Hags  
**ANMÄRKNINGAR** Ja, se nedan

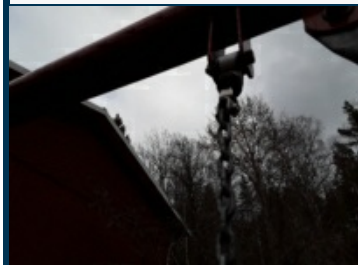
**1.** Korrigerande underhåll 1176-7 8.2.7

**KOMMENTAR**  
Glapp i gungled.

B

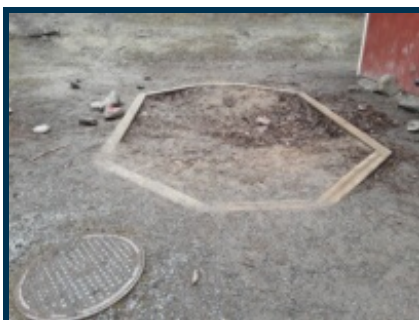
5

## Sandlåda

**TYP SKYLT** Saknas  
**TILLVERKARE** Okänd  
**ANMÄRKNINGAR** Inga fel identifierade vid besiktningstillfället.

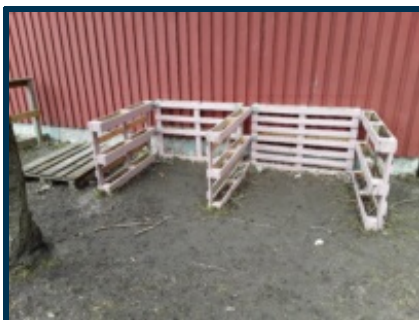
6

## Övrigt

**TYP SKYLT** Saknas (Stall)  
**TILLVERKARE** Okänd  
**ANMÄRKNINGAR** Redskapet uppfyller ej Svensk standard (EN 1176).

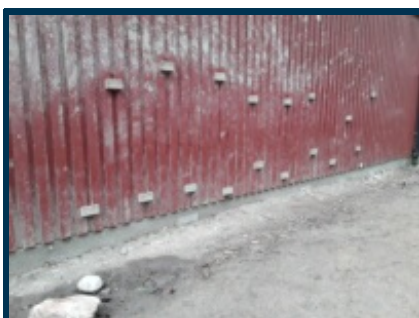
7

## Klättervägg

**TYP SKYLT** Saknas  
**TILLVERKARE** Okänd  
**ANMÄRKNINGAR** Ja, se nedan

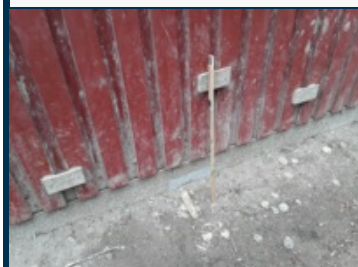
**1.** Stötdämpande underlag felaktigt 1176-1 4.2.8.5.2

**KOMMENTAR**  
Underlaget är för hårt, redskapet överstiger 60cm.

B
