Amorinen förskola

📍 Runöbacken 80, 184 41 Åkersberga

En besiktning av Fastighetsskötaren AB.
På uppdrag av Armada Fastighets AB.

9 redskap, 10 anmärkningar upptäcktes.

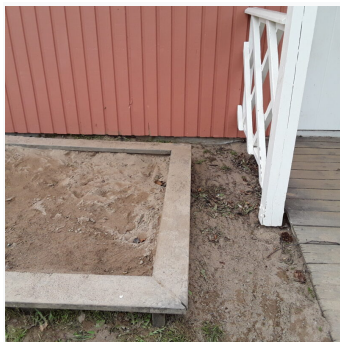
● C-fel.

Fallutrymmets utsträckning 1176-1
4.2.8.2.5

*Lekutrustning skall ha ett fritt
fallutrymme på 1,5meter runt redskapet*

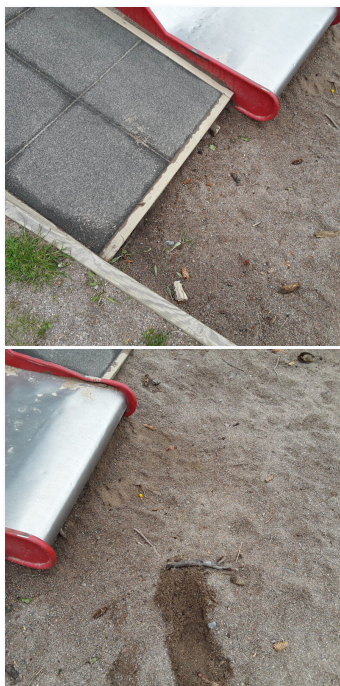
● C-fel.

Föremål i fallutrymme 1176-1 3.18
Träram i fallutrymme

● B-fel.

Skydd mot skador på grund av
islagsytans underlag 1176-1 4.2.8.5
Underlaget är för hårt

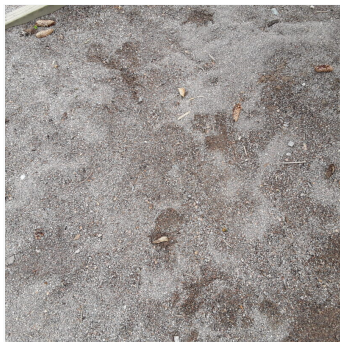
● B-fel.

Skydd mot skador på grund av
islagsytans underlag 1176-1 4.2.8.5
Underlaget är för hårt

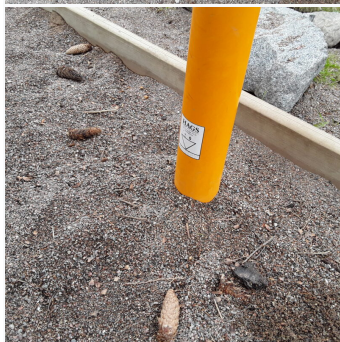
● C-fel.

Rutinmässigt underhåll 1176-7 8.2.6
För lite fallsand

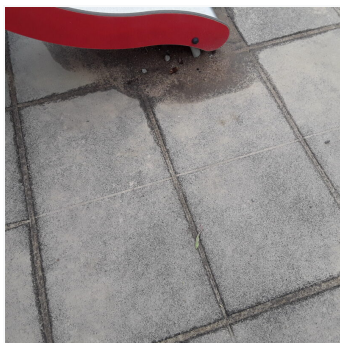
● B-fel.

Skydd mot skador på grund av
islagsytans underlag 1176-1 4.2.8.5
Fallskyddsmattor är hårda

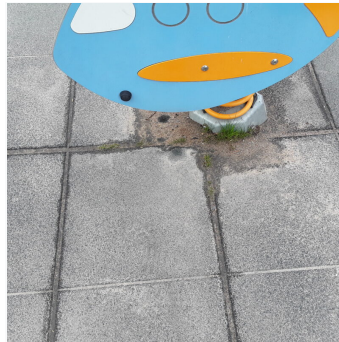
B-fel.

Skydd mot skador på grund av
islagsytans underlag 1176-1 4.2.8.5
Fallskyddsmattor är hårda

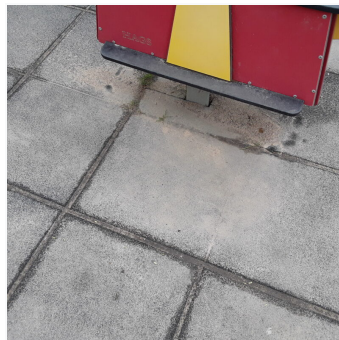
B-fel.

Skydd mot skador på grund av
islagsytans underlag 1176-1 4.2.8.5
Fallskyddsmattor är hårda

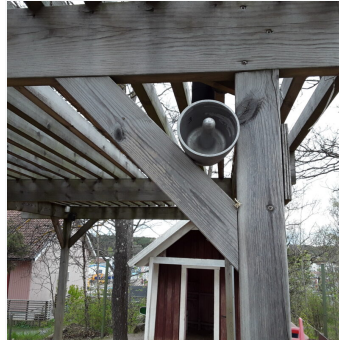
A-fel.

Ställen där huvud och hals kan fastna
1176-1 4.2.7.2

Öppningar i tak där provsonder passerar

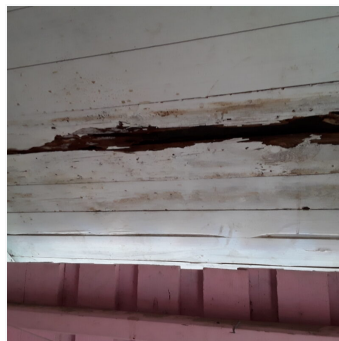
C-fel.

Redskapets ytbeskaffenhet 1176-1 4.2.5

Trädelar ruttna
