Årlig säkerhetsbesiktning av lekplats
#5 Båttorp Fsk

2022-09-29

Lekplatsens namn:	#5 Båttorp Fsk	Typ:	Förskola
Adress:	Båttorpsvägen 20	Postort:	184 33 Åkersberga
Datum för besiktning:	2022-09-29	Protokoll upprättat:	2022-10-03

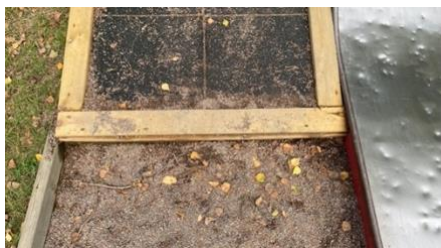
Fel nr: 1	Klassning: C
Redskap med en fri fallhöjd på mer än 600 mm eller med en tvingande rörelse	1176-1, 4.2.8.5.2

Det finns en träsg i islagsytan.

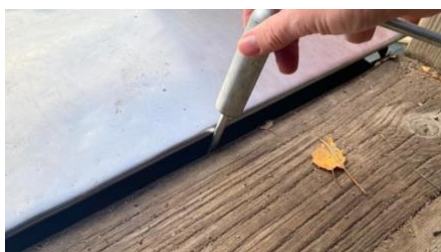
Fel nr: 2	Klassning: B
Ställen där fingrar kan fastna	1176-1, 4.2.7.6

Det finns ställen där fingrar kan fastna samtidigt som resten av kroppen fortsätter i en tvingad rörelse.

Resultat från provning enligt D.4.2:

Fingerstaven (diameter 8 mm) kan låsas i öppningen.

Fingerstavens (diameter 25 mm) kan ej passera öppningen.

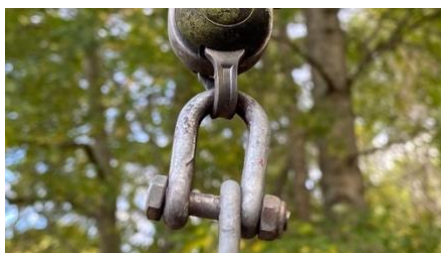
Fel nr: 3	Klassning: C
Avhjälpande underhåll	1176-7, 7.2

Det finns flera slitna kättinglänkar i gungsitsarnas upphängningselement.

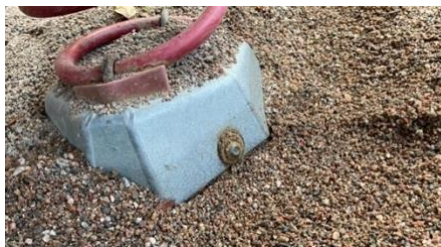
Fel nr: 4	Klassning: C
Rutinmässigt underhåll	1176-7, 7.1

Infästningar/fästelement mellan redskap och markförankring sitter löst.

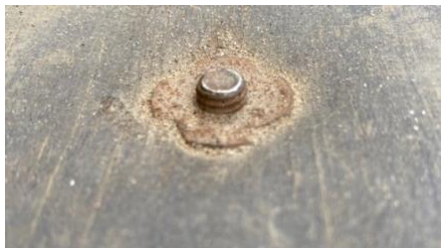
Fel nr: 5	Klassning: C
Redskapets ytbeskaffenhet	1176-1, 4.2.5

Det finns en uppskjutande bult med grader på redskapet sittbräda.

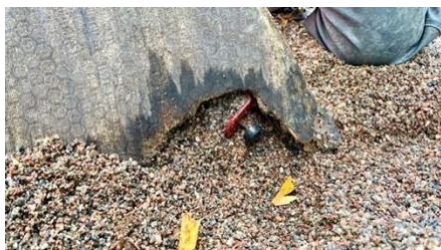
Fel nr: 6	Klassning: C
Avhjälpare underhåll	1176-7, 7.2

Utbyte av slitna eller defekta delar.
Det finns murkna och slitna delar.

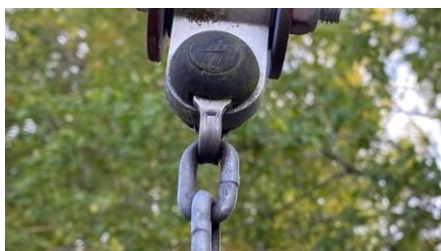
Fel nr: 7	Klassning: C
Avhjälpare underhåll	1176-7, 7.2

Det finns flera slitna kättinglänkar i gungsitsarnas upphängningselement.

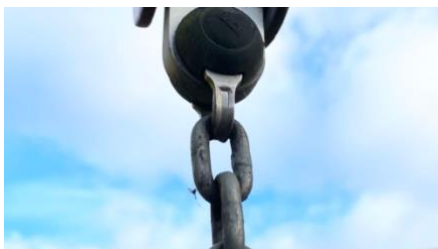
Fel nr: 8	Klassning: C
Avhjälpande underhåll	1176-7, 7.2

Det finns flera slitna kättinglänkar i gungsitsarnas upphängningselement.

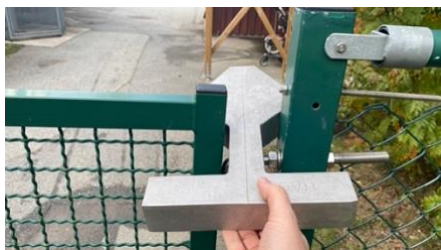
Fel nr: 9	Klassning: A
Ställen där huvud och hals kan fastna	1176-1, 4.2.7.2

Öppning där huvud och hals kan fastna har identifierats i lekplatsens omkringliggande staket.

Öppningen uppfyller inte kraven efter utfört prov enligt D.2.2.

Delvis omslutna och V-formade öppningar vars ingång ligger mer än 600 mm ovanför lekytan ska vara utformade så att öppningen inte är tillgänglig vid provning enligt D.2.2.

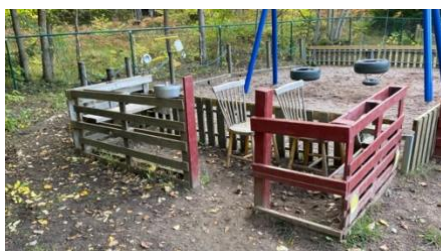
Fel nr: 10	Klassning: A
Ställen där huvud och hals kan fastna	1176-1, 4.2.7.2

Öppningar i pallkonstruktion har identifierats där huvud och hals kan fastna. Öppningarna uppfyller inte kraven efter utfört prov enligt D.2.1.

Åtkomliga helt omslutna öppningar med en nedre kant som är mer än 600 mm ovanför lekytan ska provas i enlighet med D.2.1. Provkropp C eller E får inte passera genom någon öppning om inte även den stora huvudformade provkroppen D kan passera.

Provkropp C (89x157 mm) och D (ø 230 mm) har använts vid provning.

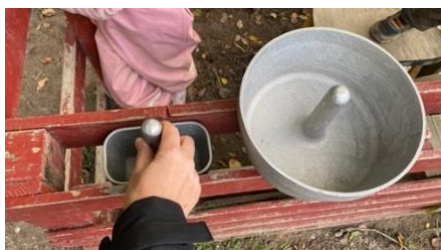
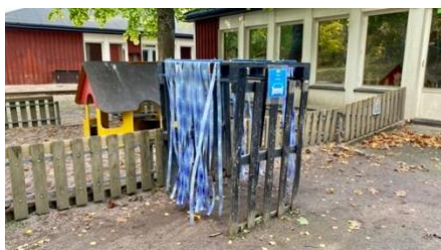
Fel nr: 11	Klassning: A
Ställen där huvud och hals kan fastna	1176-1, 4.2.7.2

Öppningar i pallkonstruktion har identifierats där huvud och hals kan fastna. Öppningarna uppfyller inte kraven efter utfört prov enligt D.2.1.

Åtkomliga helt omslutna öppningar med en nedre kant som är mer än 600 mm ovanför lekytan ska provas i enlighet med D.2.1. Provkropp C eller E får inte passera genom någon öppning om inte även den stora huvudformade provkroppen D kan passera.

Provkropp C (89x157 mm) och D (ø 230 mm) har använts vid provning.
