Årlig säkerhetsbesiktning av lekplats
#2 Berga Fsk

2022-10-01

Lekplatsens namn:	#2 Berga Fsk	Typ:	Förskola
Adress:	Esbjörns väg 7	Postort:	184 30 Åkersberga
Datum för besiktning:	2022-10-01	Protokoll upprättat:	2022-10-06

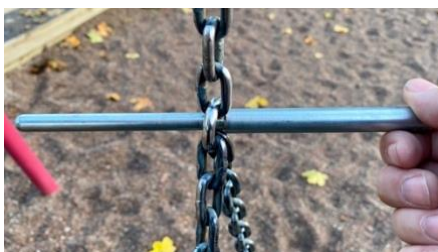
Fel nr: 1	Klassning: B
Ställen där fingrar kan fastna	1176-1, 4.2.7.6

Öppning i förgreningsögla har identifierats där fingrar kan fastna samtidigt som resten av kroppen är i rörelse eller fortsätter i en tvingad rörelse, t.ex. gungning.

Resultat från test enligt D.5.2:
Rundstavens smala del (8,6 mm) kan passera genom öppningen.
Rundstavens tjocka del (12 mm) kan inte passera öppningen.

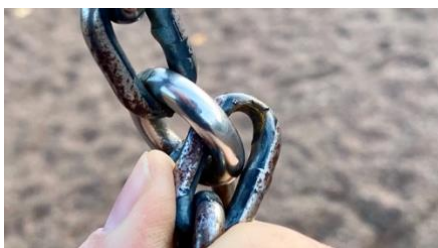
Fel nr: 2	Klassning: C
Avhjälpande underhåll	1176-7, 7.2

Det finns flera slitna kättinglänkar i gungsitsarnas upphängningselement.

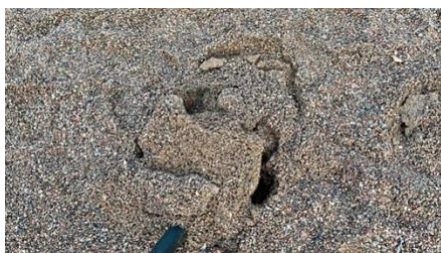
Fel nr: 3	Klassning: C
Rutinmässigt underhåll	1176-7, 7.1

Underhåll av stötdämpande underlag som är hårt packat.

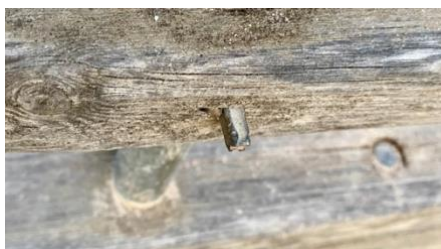
Fel nr: 4	Klassning: C
Redskapets ytbeskaffenhet	1176-1, 4.2.5

Det finns vassa/spetsiga komponenter.

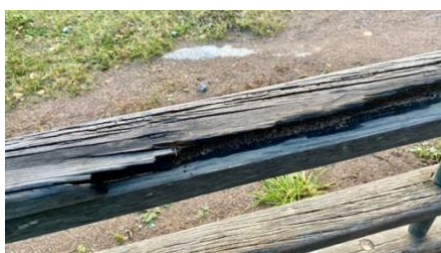
Fel nr: 5	Klassning: C
Avhjälpande underhåll	1176-7, 7.2

Utbyte av slitna eller defekta delar.

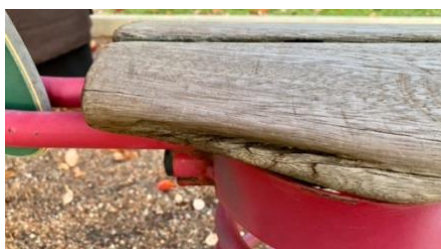
Fel nr: 6	Klassning: C
Avhjälpande underhåll	1176-7, 7.2

Utbyte av slitna eller defekta delar.
Sittbräda är sliten.

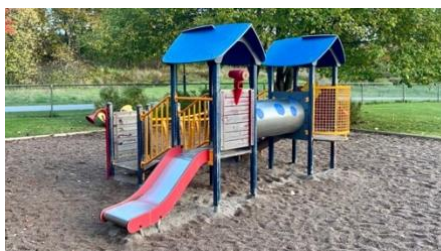
Redskap 11: Vidbyggd rutschbana

Sliten ID-märkning.

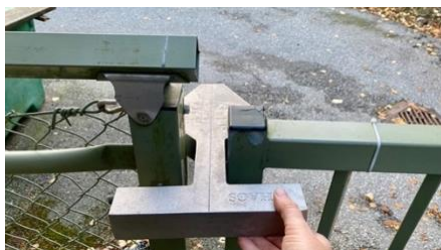
Fel nr: 7	Klassning: A
Ställen där huvud och hals kan fastna	1176-1, 4.2.7.2

Öppning där huvud och hals kan fastna har identifierats i lekplatsens omkringliggande staket.

Öppningen uppfyller inte kraven efter utfört prov enligt D.2.2.

Delvis omslutna och V-formade öppningar vars ingång ligger mer än 600 mm ovanför lekytan ska vara utformade så att öppningen inte är tillgänglig vid provning enligt D.2.2.

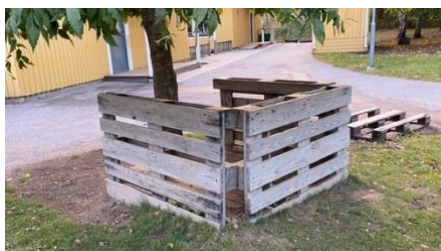
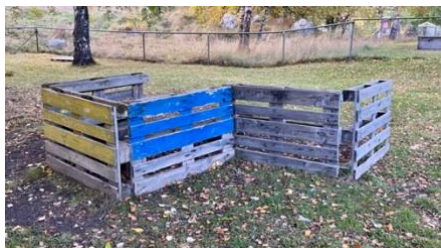
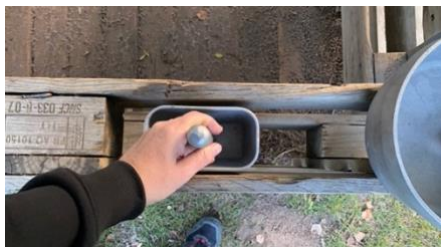
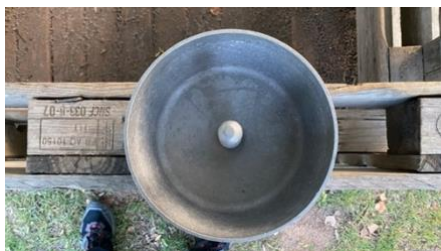
Fel nr: 8	Klassning: A
Ställen där huvud och hals kan fastna	1176-1, 4.2.7.2

Öppning i pallkonstruktion har identifierats där huvud och hals kan fastna. Öppningen uppfyller inte kraven efter utfört prov enligt D.2.1.

Åtkomliga helt omslutna öppningar med en nedre kant som är mer än 600 mm ovanför lekytan ska provas i enlighet med D.2.1. Provkropp C eller E får inte passera genom någon öppning om inte även den stora huvudformade provkroppen D kan passera.

Provkropp C (89x157 mm) och D (∅ 230 mm) har använts vid provning.

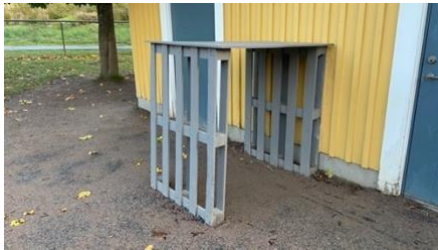
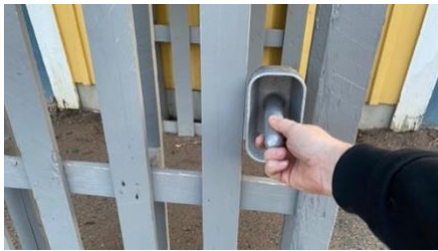
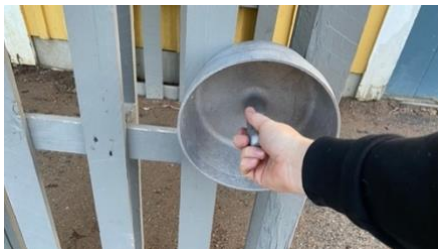
Fel nr: 9	Klassning: A
Ställen där huvud och hals kan fastna	1176-1, 4.2.7.2

Öppning i pallkonstruktion har identifierats där huvud och hals kan fastna. Öppningen uppfyller inte kraven efter utfört prov enligt D.2.1.

Åtkomliga helt omslutna öppningar med en nedre kant som är mer än 600 mm ovanför lekytan ska provas i enlighet med D.2.1. Provkropp C eller E får inte passera genom någon öppning om inte även den stora huvudformade provkroppen D kan passera.

Provkropp C (89x157 mm) och D (ø 230 mm) har använts vid provning.
