Berga förskola

Armada Fastighets AB

OBJEKTADRESSEsbjörnsväg 7
Åkersberga**LOKALISERINGHÄNVISNING**

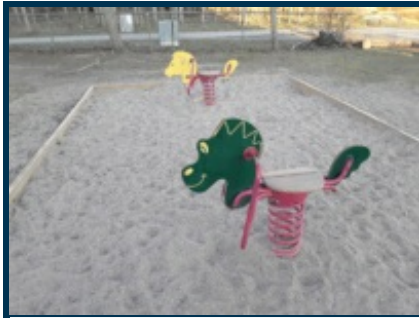
1

Fjäderlek

TYP SKYLT Saknas (2st)
TILLVERKARE Hags
ANMÄRKNINGAR Ja, se nedan

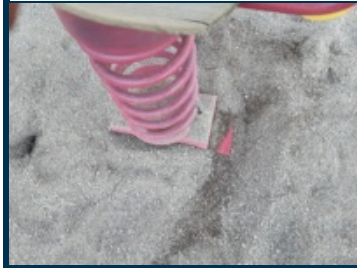
1. Rutinmässigt underhåll 1176-7 8.2.6

KOMMENTAR
Glapp i infästning.

C

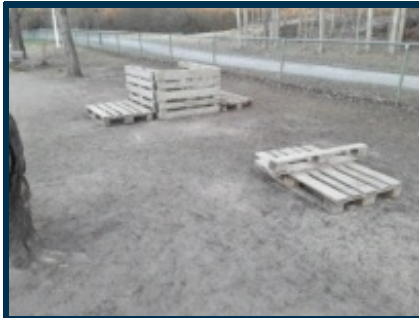
2

Övrigt

TYP SKYLT Saknas (Lastpallar)
TILLVERKARE Okänd
ANMÄRKNINGAR Redskapet uppfyller ej Svensk standard (EN 1176).

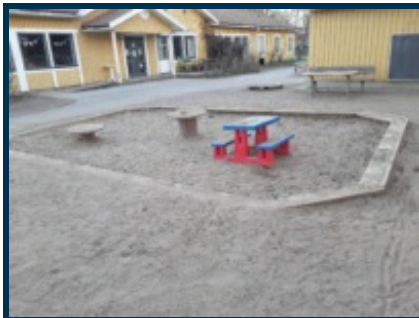
3

Sandlåda

TYP SKYLT Saknas
TILLVERKARE Okänd
ANMÄRKNINGAR Inga fel identifierade vid besiktningstillfället.

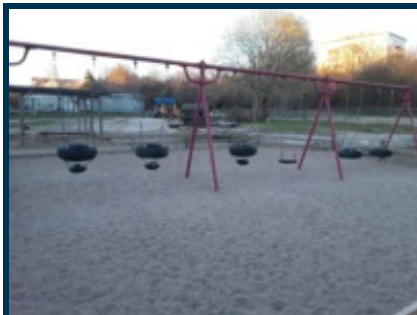
4

Gungställning

TYP SKYLT Saknas (Mira 6pl)
TILLVERKARE Hags
ANMÄRKNINGAR Ja, se nedan

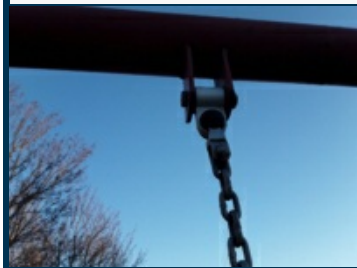
1. Korrigerande underhåll 1176-7 8.2.7

KOMMENTAR
Glapp i gungled.

B

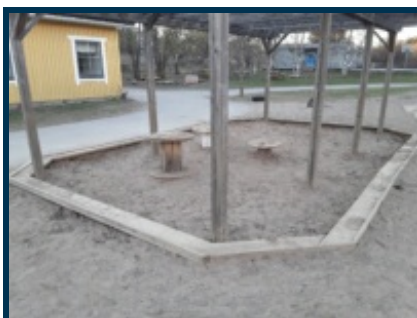
5

Sandlåda

TYP SKYLT Saknas
TILLVERKARE Okänd
ANMÄRKNINGAR Inga fel identifierade vid besiktningstillfället.

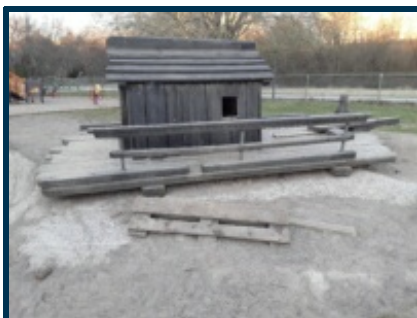
6

Lekhus

TYP SKYLT Saknas (Flotten)
TILLVERKARE Okänd
ANMÄRKNINGAR Inga fel identifierade vid besiktningstillfället.

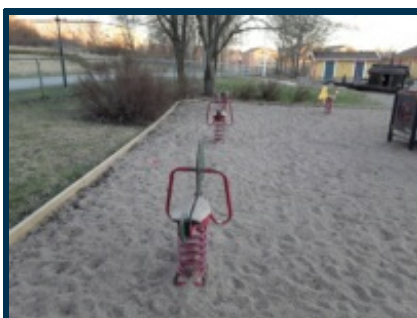
7

Fjäderlek

TYP SKYLT Saknas (4st)
TILLVERKARE Hags
ANMÄRKNINGAR Inga fel identifierade vid besiktningstillfället.

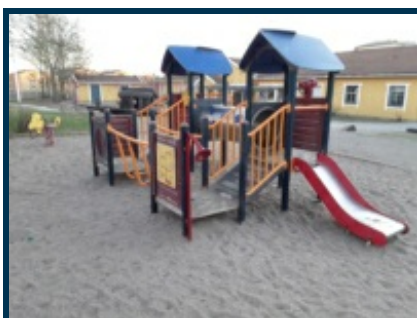
8

Klätterställning

TYP SKYLT Finns (8012965 606318 unimini juster)
TILLVERKARE Hags
ANMÄRKNINGAR Inga fel identifierade vid besiktningstillfället.
