Berga förskola

En besiktning av Fastighetsskötaren AB.
På uppdrag av Armada Fastighets AB.

15 redskap, 6 anmärkningar upptäcktes.

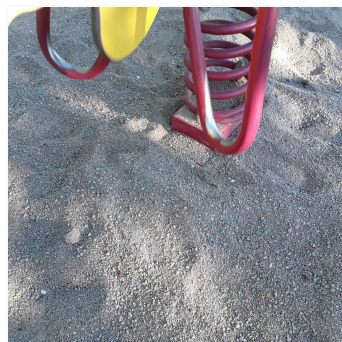
● C-fel.

Rutinmässigt underhåll 1176-7 8.2.6

Glapp i infästning

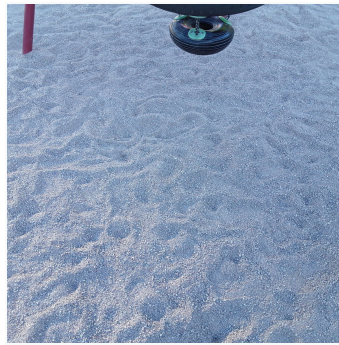
B-fel.

Skydd mot skador på grund av
islagsytans underlag 1176-1 4.2.8.5
Underlaget är för hårt

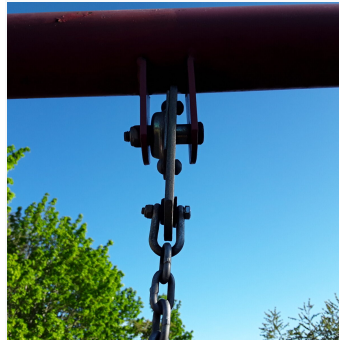
C-fel.

Korrigerande underhåll 1176-7 8.2.7
Glapp i gungled

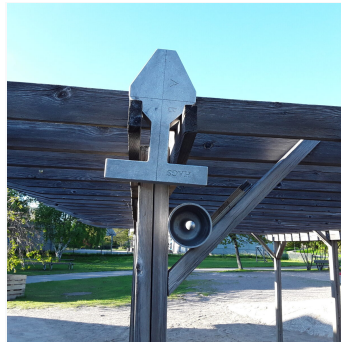
A-fel.

Ställen där huvud och hals kan fastna
1176-1 4.2.7.2

Öppningar i tak där provsonder passerar

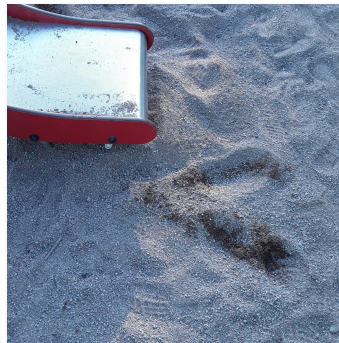
● C-fel.

Skydd mot skador på grund av
islagsytans underlag 1176-1 4.2.8.5

Underlaget är för hårt

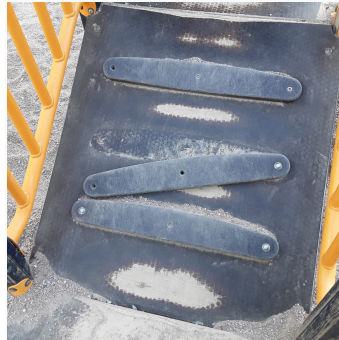
● C-fel.

Redskapets ytbeskaffenhet 1176-1 4.2.5

Glidstopp på ramp sitter löst
