Årlig säkerhetsbesiktning av lekplats
#29 Bergsättraskolan

2022-09-24

Lekplatsens namn:	#29 Bergsättraskolan	Typ:	Skola
Adress:	Sjöfågelvägen 1b	Postort:	184 61 Åkersberga
Datum för besiktning:	2022-09-24	Protokoll upprättat:	2022-09-26

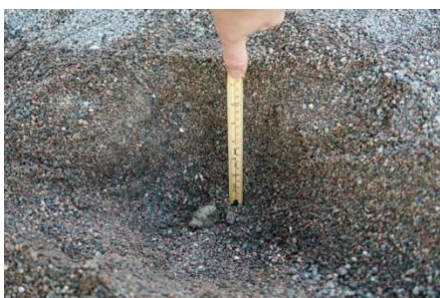
Fel nr: 1	Klassning: C
Redskap med en fri fallhöjd på mer än 600 mm eller med en tvingande rörelse	1176-1, 4.2.8.5.2

Stötdämpande underlag av grus/sand är mindre än 300 mm djupt (SS-EN 1176-1, Tabell 4).

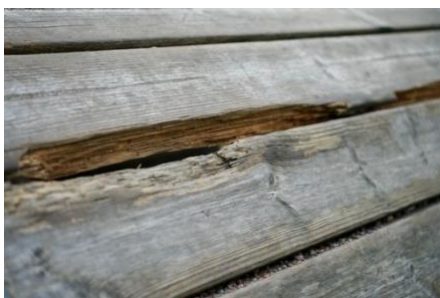
Fel nr: 2	Klassning: C
Redskapets ytbeskaffenhet	1176-1, 4.2.5

Det finns vassa/spetsiga kanter på flera ställen där redskapet är slitet/trasigt.

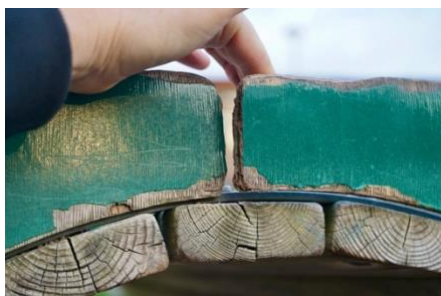
Fel nr: 3	Klassning: C
Avhjälpande underhåll	1176-7, 7.2

Utbyte av slitna eller defekta delar. Redskapet har flera slitna/trasiga delar.

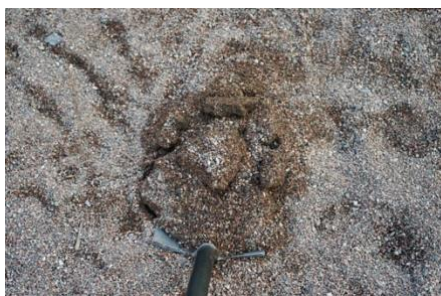
Fel nr: 4	Klassning: C
Rutinmässigt underhåll	1176-7, 7.1

Underhåll av stötdämpande underlag som är hårt packat.

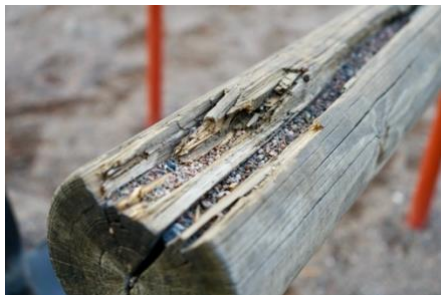
Fel nr: 5	Klassning: C
Redskapets ytbeskaffenhet	1176-1, 4.2.5

Det finns trä som flisar sig och som har vassa/spetsiga kanter.

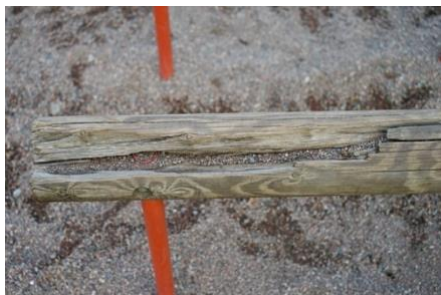
Fel nr: 6	Klassning: C
Avhjälpande underhåll	1176-7, 7.2

Utbyte av slitna eller defekta delar. Det finns flera slitna/trasiga delar.

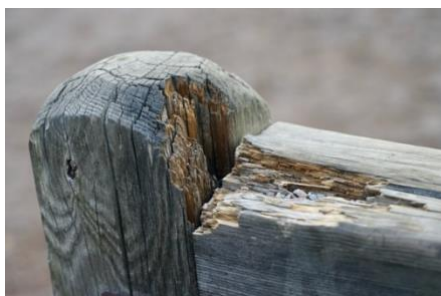
Fel nr: 7	Klassning: C
Avhjälpande underhåll	1176-7, 7.2

Utbyte av slitna eller defekta delar. Det finns flera slitna/trasiga delar.

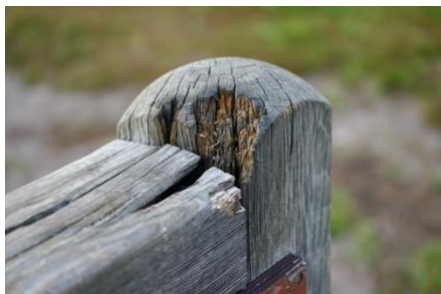
Fel nr: 8	Klassning: C
Avhjälpande underhåll	1176-7, 7.2

Utbyte av slitna eller defekta delar.

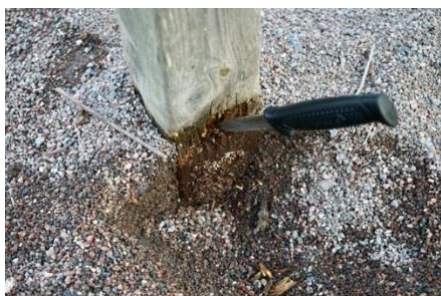
Fel nr: 9	Klassning: C
Avhjälpande underhåll	1176-7, 7.2

Utbyte av slitna eller defekta konstruktionsdelar.
Det finns röta i redskapets stolpar under marknivå.

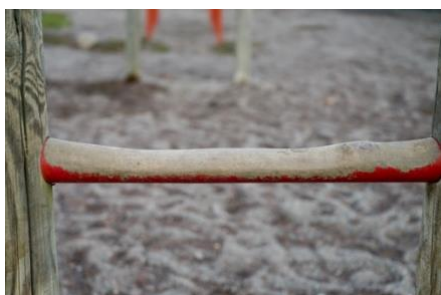
Fel nr: 10	Klassning: C
Avhjälpande underhåll	1176-7, 7.2

Utbyte av slitna eller defekta delar.
Det finns slitna stegpinnar.

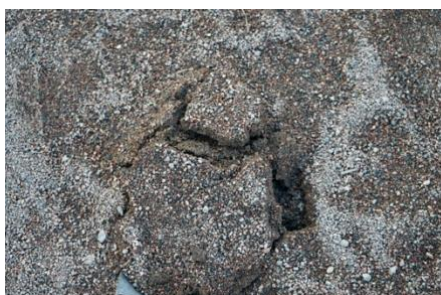
Fel nr: 11	Klassning: C
Rutinmässigt underhåll	1176-7, 7.1

Underhåll av stötdämpande underlag som är hårt packat.

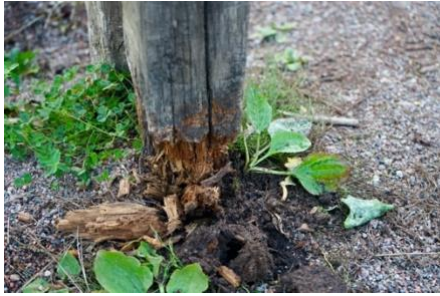
Fel nr: 12	Klassning: B
Avhjälpande underhåll	1176-7, 7.2

Utbyte av slitna eller defekta konstruktionsdelar.

Det finns mycket röta i stolpar.
