# Tråsättra-/Bergsättraskolan

📍 Sjöfågelvägen 1, 184 61 Åkersberga

En besiktning av Fastighetsskötaren AB.  
På uppdrag av Armada Fastighets AB.

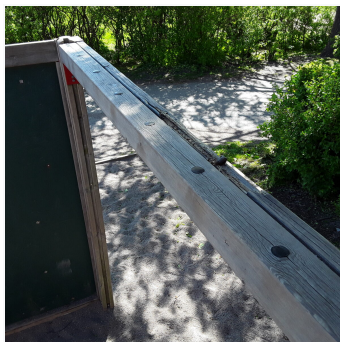
● B-fel.

Redskapets ytbeskaffenhet 1176-1 4.2.5  
*Träbalk rutten*

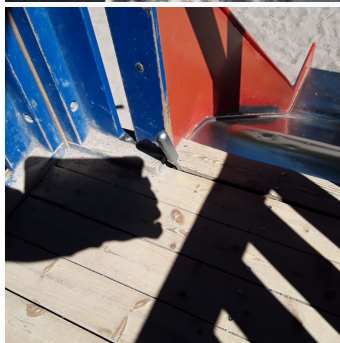
● B-fel.

Ställen där fingrar kan fastna 1176-1  
4.2.7.6  
*Glipa vid utåkningssektionen där  
provsonden passerar*

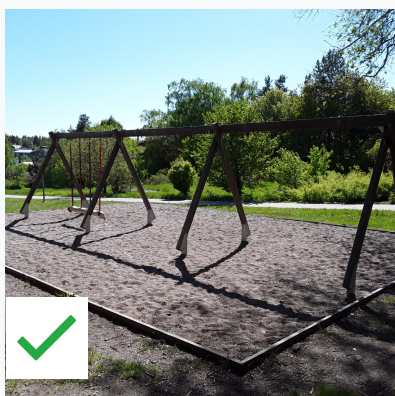
## 2. Gungställning

2 st gungor saknas

*Inga fel identifierade vid besiktningstillfället.*

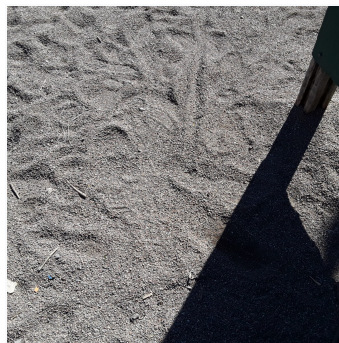
● B-fel.

Skydd mot skador på grund av  
islagsytans underlag 1176-1 4.2.8.5  
*Underlaget är för hårt*

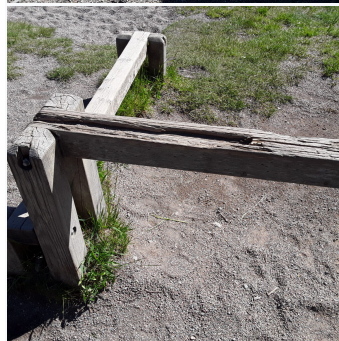
● B-fel.

Redskapets ytbeskaffenhet 1176-1 4.2.5  
*Träbalk rutten och flisig*
