## Årlig säkerhetsbesiktning av lekplats #3 Bikupans Fsk

2022-09-24

Lekplatsens namn:	#3 Bikupans Fsk	Typ:	Förskola
Adress:	Manfred Bondes väg 3	Postort:	184 62 Åkersberga
Datum för besiktning:	2022-09-24	Protokoll upprättat:	2022-09-27

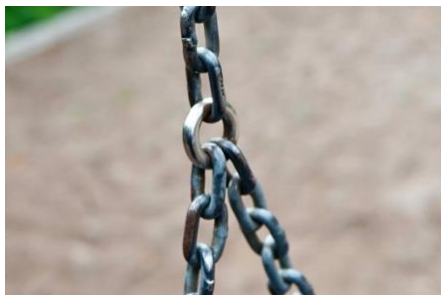
Fel nr: 1	Klassning: C
Avhjälpande underhåll	1176-7, 7.2

Det finns flera slitna kättinglänkar i gungsitsarnas upphängningselement.

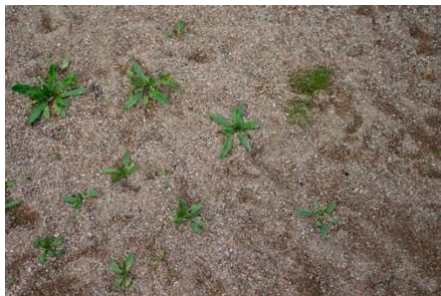
Det stötdämpande underlaget av grus/sand innehåller en del växtrötter.

Vid besiktningsstillfället noterades ingen märkbar försämring av underlagets stötdämpande förmåga.

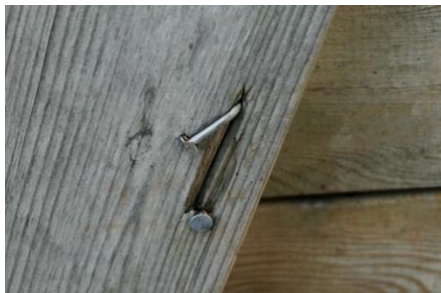
Fel nr: 2	Klassning: C
Redskapets ytbeskaffenhet	1176-1, 4.2.5

Det finns utstickande spik.

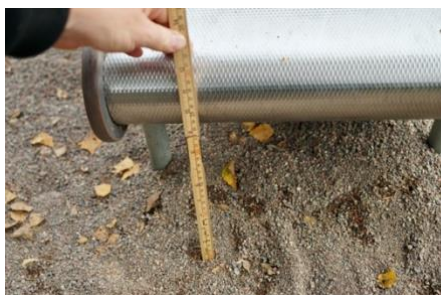
Fel nr: 3	Klassning: C
Utåkningssektion	1176-3, 4,5

Avståndet mellan marknivå och ovasida av rutschens utåkningssektion är större än 200 mm.

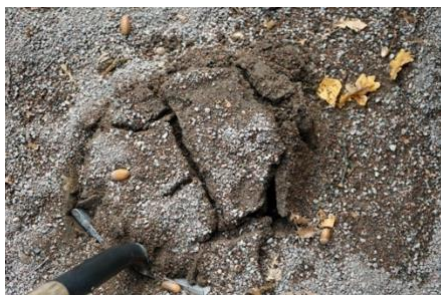
Fel nr: 4	Klassning: C
Rutinmässigt underhåll	1176-7, 7.1

Underhåll av stötdämpande underlag som är hårt packat.

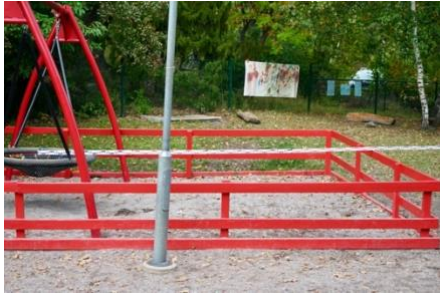
<b>Fel nr: 5</b>	<b>Klassning: C</b>
Inspringskydd	1176-2, Bilaga A

Staket/inspringskydd står mindre än 1500 mm från islagsytan (mätt i gungriktning).

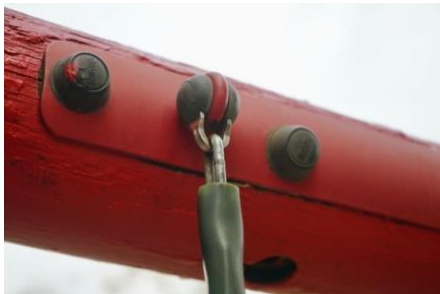
<b>Fel nr: 6</b>	<b>Klassning: C</b>
Avhjälpande underhåll	1176-7, 7.2

Det finns slitna kättinglänkar till redskapsdelars upphängningsanordning.

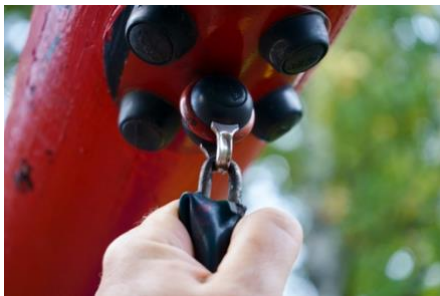
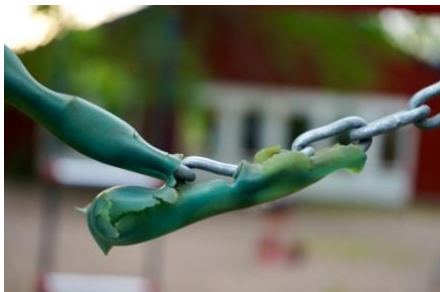
<b>Fel nr: 7</b>	<b>Klassning: C</b>
Rutinmässigt underhåll	1176-7, 7.1

Det finns flera slitna redskapsdelar.

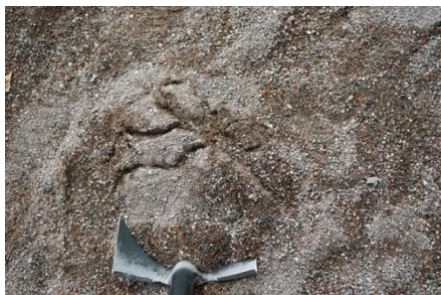
Fel nr: 8	Klassning: C
Rutinmässigt underhåll	1176-7, 7.1

Underhåll av stötdämpande underlag som är hårt packat.

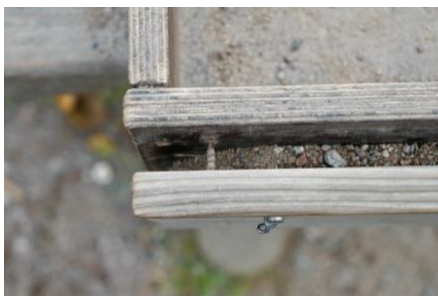
Fel nr: 9	Klassning: C
Redskapets ytbeskaffenhet	1176-1, 4.2.5

Det finns utskjutande skruv och vassa/spetsiga delar.

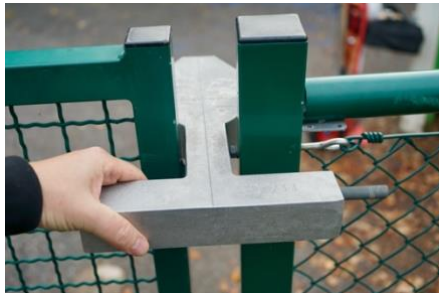
<b>Fel nr: 10</b>	<b>Klassning: A</b>
Ställen där huvud och hals kan fastna	1176-1, 4.2.7.2

öppning där huvud och hals kan fastna har identifierats i lekplatsens omkringliggande staket.

Öppningen uppfyller inte kraven efter utfört prov enligt D.2.2.

Delvis omslutna och V-formade öppningar vars ingång ligger mer än 600 mm ovanför lekytan ska vara utformade så att öppningen inte är tillgänglig vid provning enligt D.2.2.

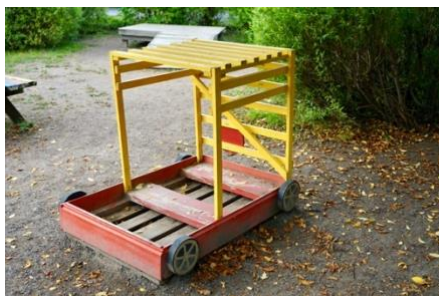
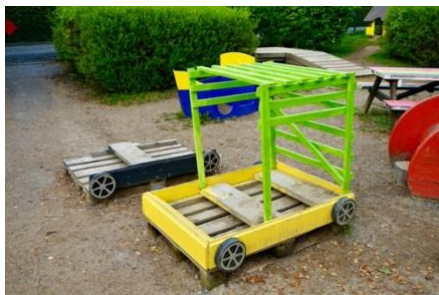
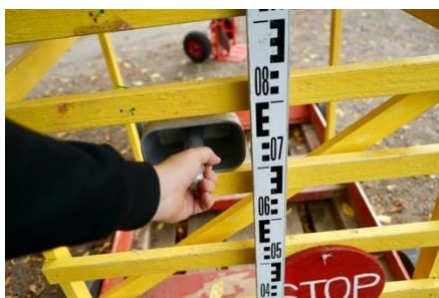
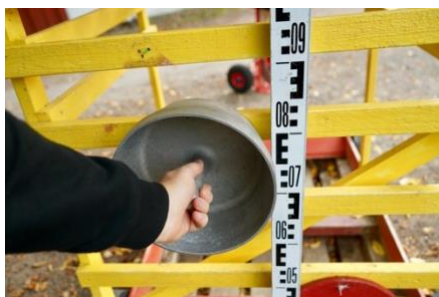
<b>Fel nr: 11</b>	<b>Klassning: A</b>
Ställen där huvud och hals kan fastna	1176-1, 4.2.7.2

Ställen där huvud och hals kan fastna har identifierats på flera pallkonstruktioner inom lekområdet.

Öppningarna uppfyller inte kraven efter utfört prov enligt D.2.1.

Åtkomliga helt omslutna öppningar med en nedre kant som är mer än 600 mm ovanför lekytan ska provas i enlighet med D.2.1. Provkropp C eller E får inte passera genom någon öppning om inte även den stora huvudformade provkroppen D kan passera.

Provkropp C (89x157 mm) och D (ø 230 mm) har använts vid provning.
