Bikupan förskola

BESIKTNINGSMAN
Martin Edh

KUND
Armada Fastighets AB

OBJEKTADRESS
Manfred bondes väg 3
Åkersberga

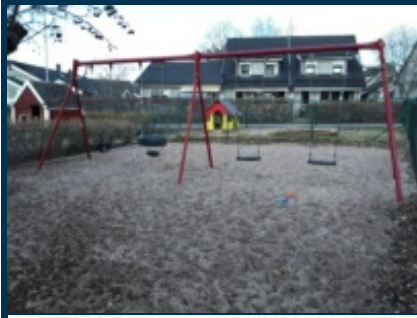
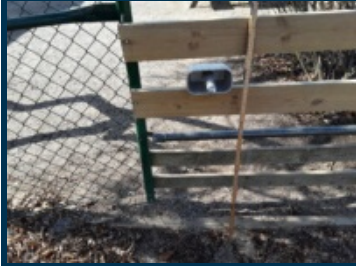
1

Gungställning

TYP SKYLT Saknas (Mira 4pl)
TILLVERKARE Hags
ANMÄRKNINGAR Ja, se nedan

1. Kvävningrisk 1176-1 4.2.7

Mellanrum mellan spjälor där provsonden passerar.

A

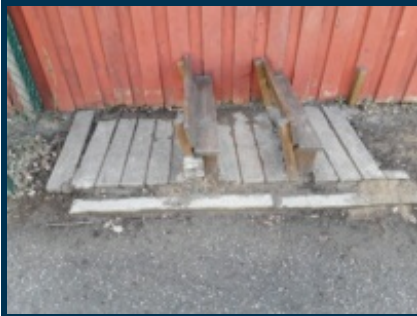
2

Övrigt

TYP SKYLT Saknas
TILLVERKARE Okänd
ANMÄRKNINGAR Redskapet uppfyller ej Svensk standard (EN 1176).

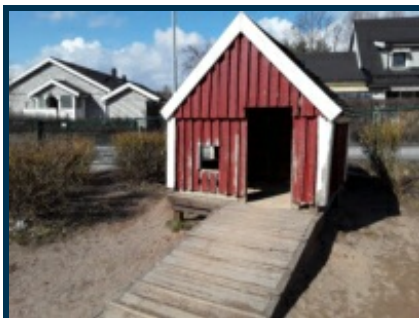
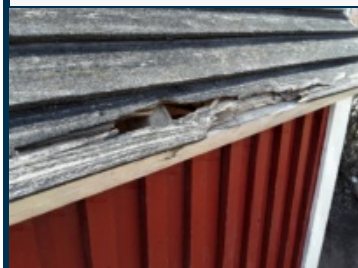
5

Lekhus

1. Slitage, ytbeskaffenhet på trä 1176-1 4.2.5

Trädelar ruttna/flisiga.

C

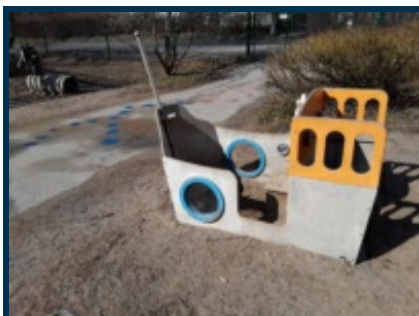
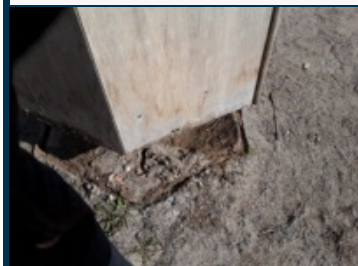
6

Fartyg

1. Om allvarliga brister finns 1176-7 7.2

Redskapet är inte förankrad.

B

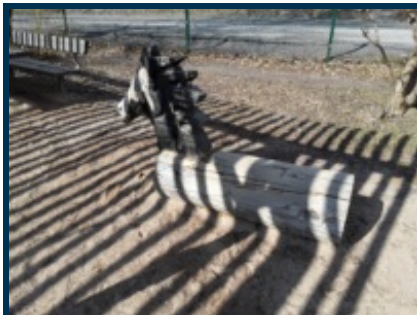
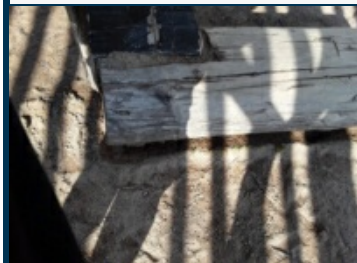
7

Klätterlek

1. Om allvarliga brister finns 1176-7 7.2

Redskapet är inte förankrad.

B

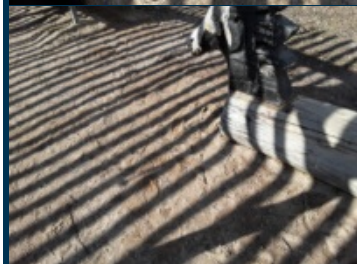
2. Stötdämpande underlag felaktigt 1176-1 4.2.8.5.2

Underlaget är för hårt.

B

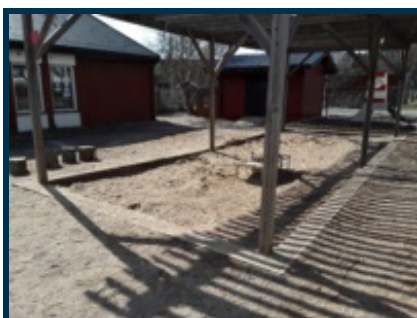
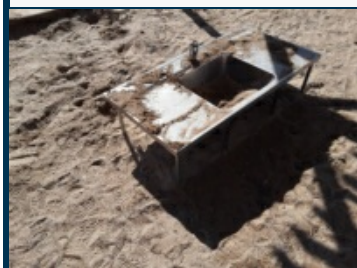
8

Sandlåda

1. Om allvarliga brister finns 1176-7 7.2

Vassa kanter på diskbänken.

C

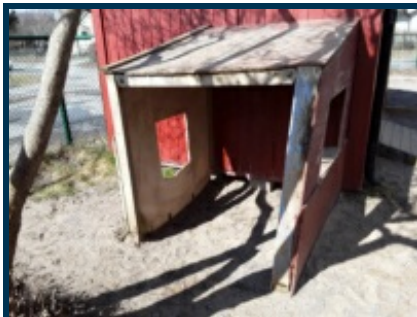
**10**

Lekhus

Saknas
Okänd
Redskapet uppfyller ej Svensk standard (EN 1176).

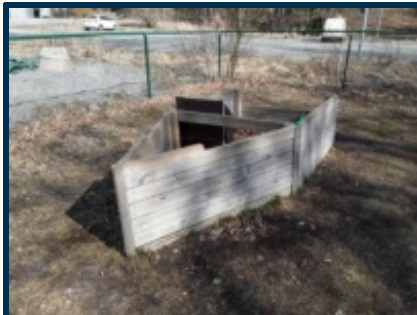
**11**

Fartyg

Saknas
Okänd
Redskapet uppfyller ej Svensk standard (EN 1176).

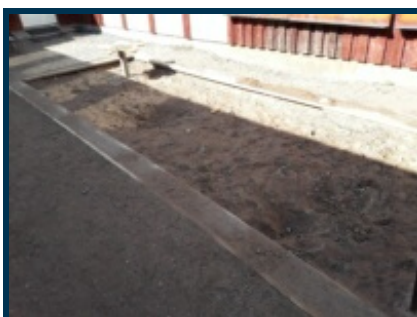
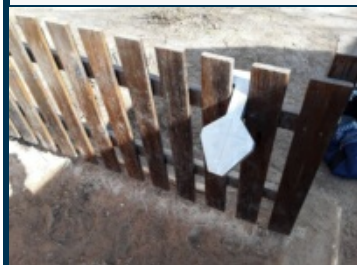
**13**

Sandlåda

1. Kvävningrisk 1176-1 4.2.7

Mellanrum mellan staketspjälor där provsonden passerar.

A

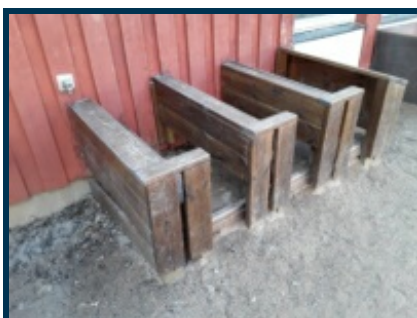
**14**

Övrigt

Saknas
Okänd
Redskapet uppfyller ej Svensk standard (EN 1176).

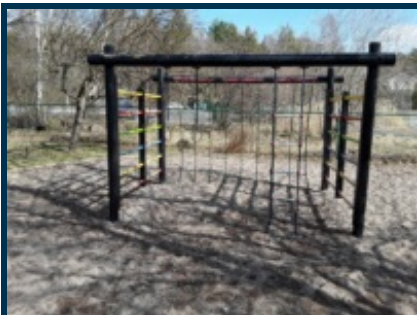
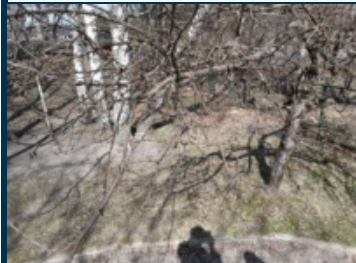
15

Klätterställning

1. Föremål i fallutrymme 1176-1 3.18

KOMMENTAR
Vegetation i fallutrymme.

C

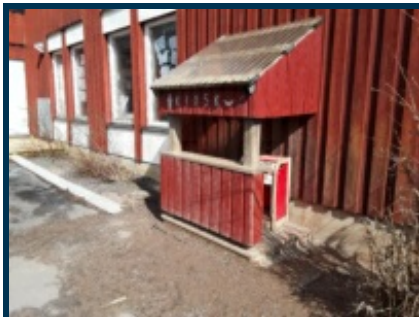
20

Lekhus

Saknas (Kiosk)
Okänd
Redskapet uppfyller ej Svensk standard (EN 1176).

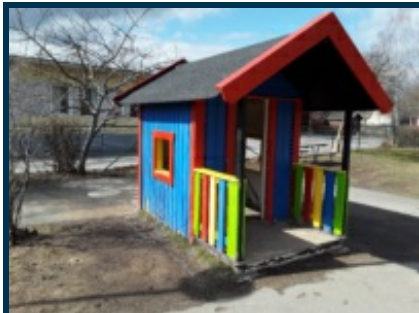
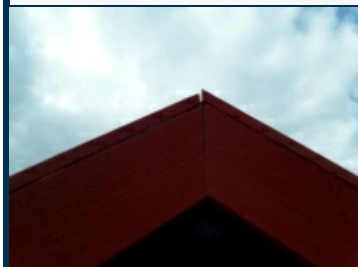
21

Lekhus

1. Kvävningrisk 1176-1 4.2.7

Glipa i nocken där kedjesonden fastnar.

A

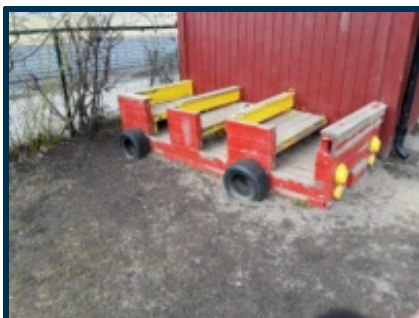
22

Övrigt

Saknas (Buss)
Okänd
Redskapet uppfyller ej Svensk standard (EN 1176).
