Bikupan förskola

📍 Manfred Bondes väg 3, 184 62 Åkersberga

En besiktning av Fastighetsskötaren AB.
På uppdrag av Armada Fastighets AB.

26 redskap, 13 anmärkningar upptäcktes.

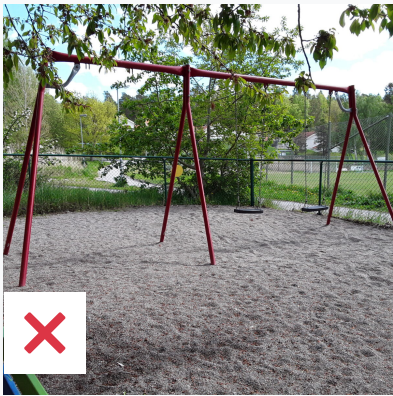
10. Gungställning

1st gunga saknas

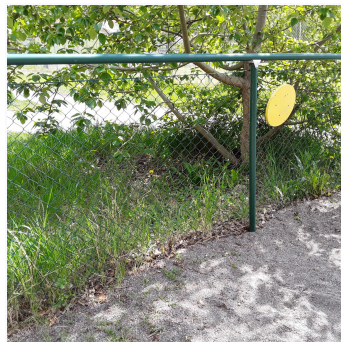
● B-fel.

Rek.avseende gungor 1176-1 4.2.8.2.1

Bilaga A

Staket i fallutrymme

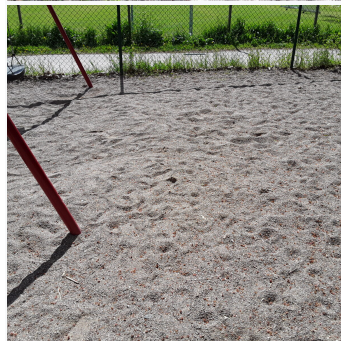
● B-fel.

Skydd mot skador på grund av

islagsytans underlag 1176-1 4.2.8.5

Underlaget är för hårt

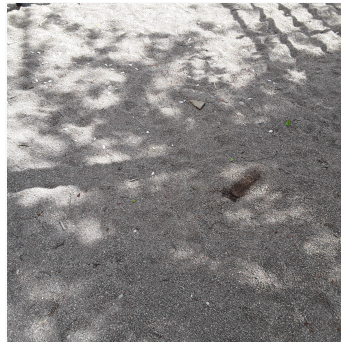
B-fel.

Skydd mot skador på grund av
islagsytans underlag 1176-1 4.2.8.5

Underlaget är för hårt

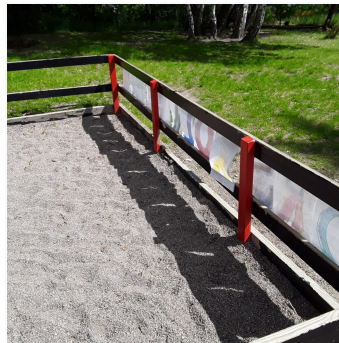
● B-fel.

Rek.avseende gungor 1176-1 4.2.8.2.1

Bilaga A

Staket i fallutrymme

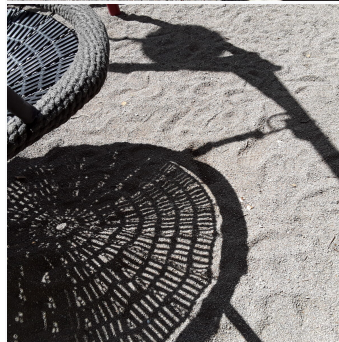
● B-fel.

Skydd mot skador på grund av

islagsytans underlag 1176-1 4.2.8.5

Underlaget är för hårt

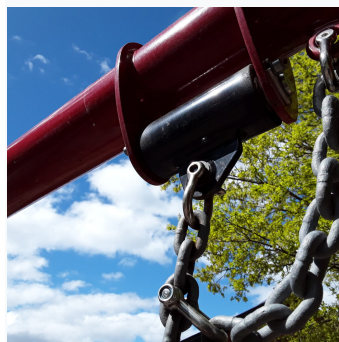
● B-fel.

Rutinmässigt underhåll 1176-7 8.2.6

Skruv till infästning på väg ut

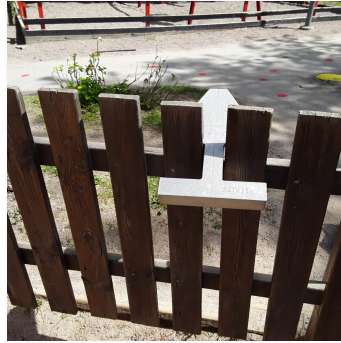
A-fel.

Ställen där huvud och hals kan fastna
1176-1 4.2.7.2

*Öppningar mellan staketspjälor där
provsonden passerar*

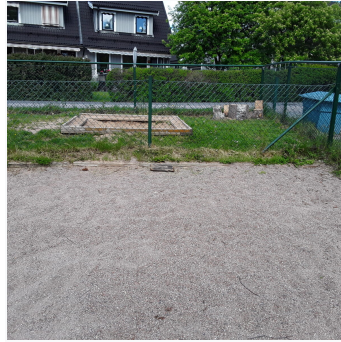
B-fel.

Rek.avseende gungor 1176-1 4.2.8.2.1

Bilaga A

Staket i fallutrymme

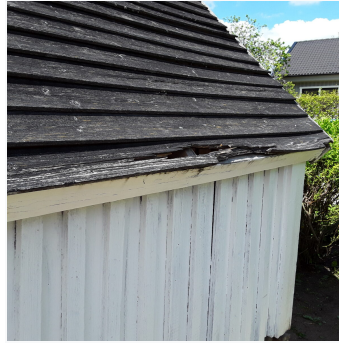
C-fel.

Redskapets ytbeskaffenhet 1176-1 4.2.5
Trädelar ruttna och flisiga

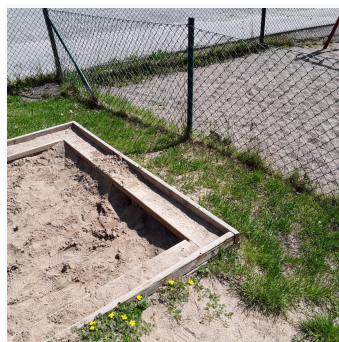
C-fel.

Fallutrymmets utsträckning 1176-1
4.2.8.2.5

*Lekutrustning skall ha ett fritt
fallutrymme på 1,5meter runt redskapet*

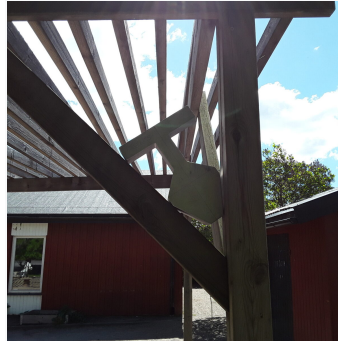
A-fel.

Ställen där huvud och hals kan fastna
1176-1 4.2.7.2

*Öppning mellan ställningen och tvärstag
där provsonden inte bottnar*

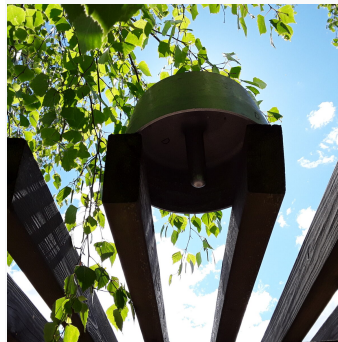
A-fel.

Ställen där huvud och hals kan fastna
1176-1 4.2.7.2

*Mellanrum mellan takspjälor där
provsond D inte passerar*

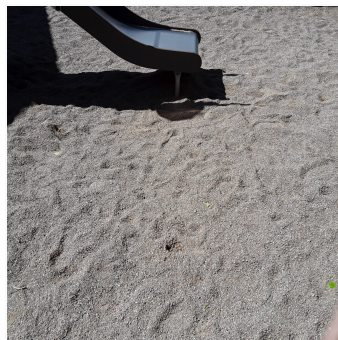
B-fel.

Skydd mot skador på grund av
islagsytans underlag 1176-1 4.2.8.5

Underlaget är för hårt
