Årlig säkerhetsbesiktning av lekplats
#4 Björkdungens Fsk

2022-09-30

Lekplatsens namn:	#4 Björkdungens Fsk	Typ:	Förskola
Adress:	Svarthättevägen 21	Postort:	184 61 Åkersberga
Datum för besiktning:	2022-09-30	Protokoll upprättat:	2022-10-04

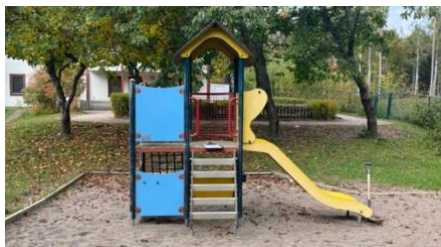
Redskap 1: Vidbyggd rutschbana

Tillverkare: Hags	Fallhöjd (mm): 1000
Art. nr: 608225 Unimini	ID-Märkning:
Art. namn: Maribor HPL	Identifierade fel: Ja

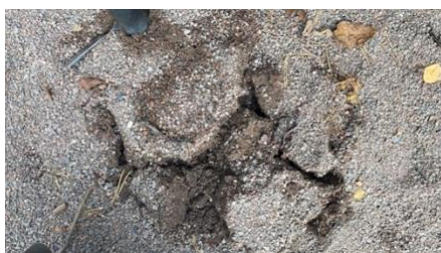
Fel nr: 1	Klassning: C
Rutinmässigt underhåll	1176-7, 7.1

Underhåll av stötdämpande underlag som är hårt packat.

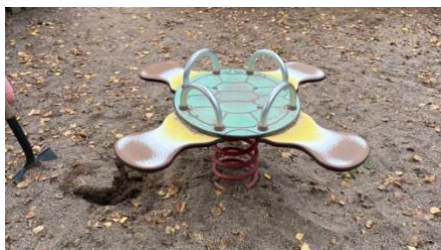
Redskap 2: Vippgunga typ 2b

Tillverkare: Hags	Fallhöjd (mm): 600
Art. nr:	ID-Märkning: Saknas
Art. namn:	Identifierade fel: Ja

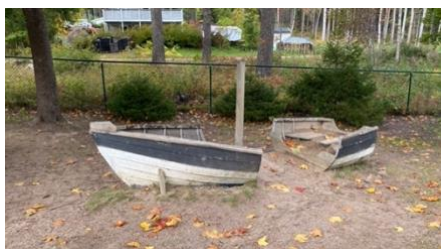
Redskap 4: Lekbåt

Tillverkare:	Fallhöjd (mm): 700
Art. nr:	ID-Märkning: Saknas
Art. namn:	Identifierade fel: Ja

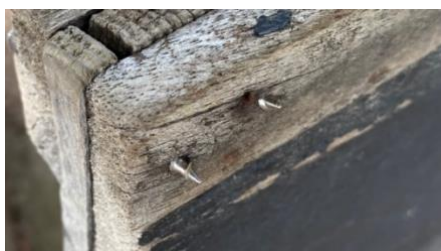
Fel nr: 2	Klassning: C
Redskapets ytbeskaffenhet	1176-1, 4.2.5

Det finns utskjutande skruv.

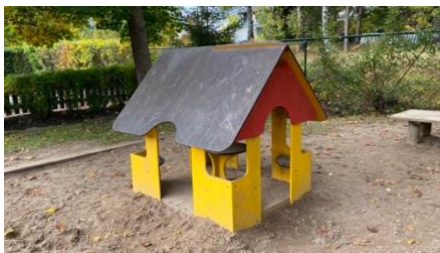
Redskap 6: Lekhus

Tillverkare: Hags	Fallhöjd (mm): <600
Art. nr:	ID-Märkning: Saknas
Art. namn:	Identifierade fel: Ja

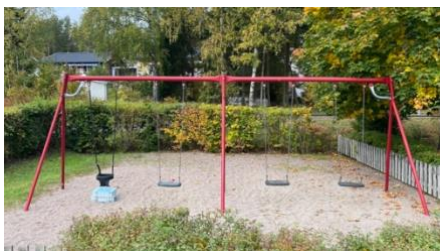
Redskap 7: Gungställning

Tillverkare: Hags	Fallhöjd (mm): 1400
Art. nr:	ID-Märkning: Saknas
Art. namn:	Identifierade fel: Ja

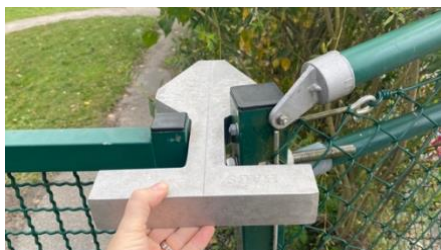
Fel nr: 3	Klassning: A
Ställen där huvud och hals kan fastna	1176-1, 4.2.7.2

Öppning där huvud och hals kan fastna har identifierats i lekplatsens omkringliggande staket/grind.

Öppningen uppfyller inte kraven efter utfört prov enligt D.2.2.

Delvis omslutna och V-formade öppningar vars ingång ligger mer än 600 mm ovanför lekytan ska vara utformade så att öppningen inte är tillgänglig vid provning enligt D.2.2.

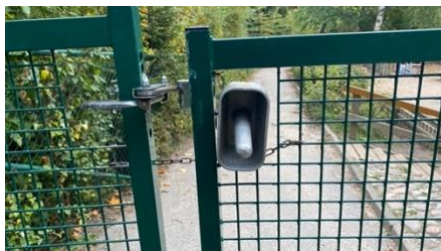
Fel nr: 4	Klassning: A
Ställen där huvud och hals kan fastna	1176-1, 4.2.7.2

Öppning i grind har identifierats där huvud och hals kan fastna. Öppningen uppfyller inte kraven efter utfört prov enligt D.2.1.

Provkropp C (89x157 mm) och D (ø 230 mm) har använts vid provning.

Åtkomliga helt omslutna öppningar med en nedre kant som är mer än 600 mm ovanför lekytan ska provas i enlighet med D.2.1. Provkropp C eller E får inte passera genom någon öppning om inte även den stora huvudformade provkroppen D kan passera.
