# Björkdungens förskola

**BESIKTNINGSMAN**  
Martin Edh

**KUND**  
Armada Fastighets AB

**OBJEKTADRESS**  
Svarthättevägen 21  
Åkersberga

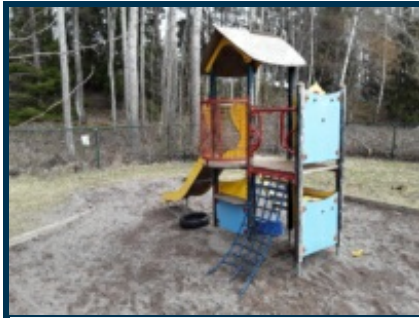
## Klätterställning

**TYPSKYLT** Finns (608225 maribor hpl)  
**TILLVERKARE** Hags  
**ANMÄRKNINGAR** Ja, se nedan

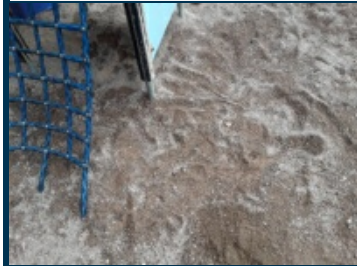
**1.** Stötdämpande underlag felaktigt 1176-1 4.2.8.5.2

Underlaget är för hårt.

B

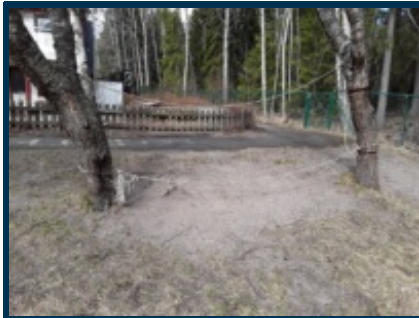
## Balansgång

**TYPSKYLT** Saknas (Rep mellan träd)  
**TILLVERKARE** Okänd  
**ANMÄRKNINGAR** Redskapet uppfyller ej Svensk standard (EN 1176).

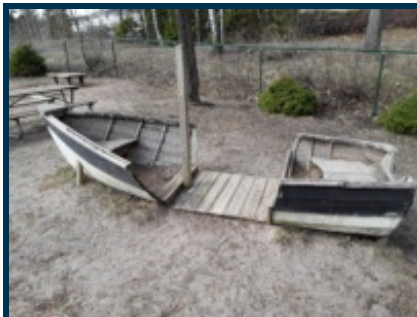
## Fartyg

Saknas (Eka)  
Okänd  
Redskapet uppfyller ej Svensk standard (EN 1176).

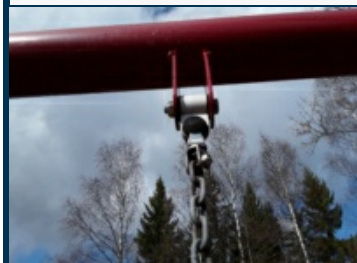
**1.** Korrigerande underhåll 1176-7 8.2.7

**KOMMENTAR**  
Glapp i gungled.

B

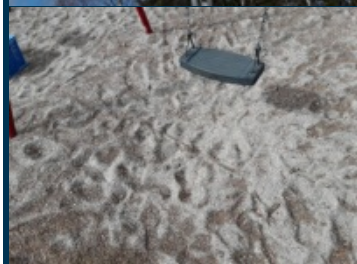
**2.** Rutinmässigt underhåll 1176-7 8.2.6

**KOMMENTAR**  
Gropar under gungor.

B
