Björkdungens förskola

📍 Svarthättevägen 21, 184 61 Åkersberga

En besiktning av Fastighetsskötaren AB.
På uppdrag av Armada Fastighets AB.

8 redskap, 6 anmärkningar upptäcktes.

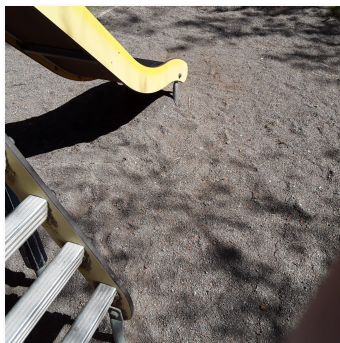
B-fel.
Skydd mot skador på grund av
islagsytans underlag 1176-1 4.2.8.5
Underlaget är för hårt

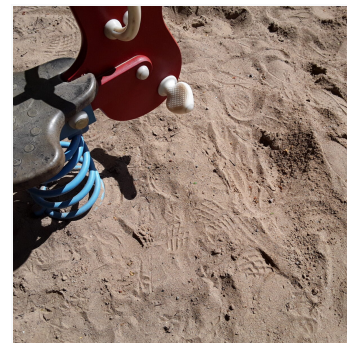
B-fel.

Skydd mot skador på grund av
islagsytans underlag 1176-1 4.2.8.5

Underlaget är för hårt

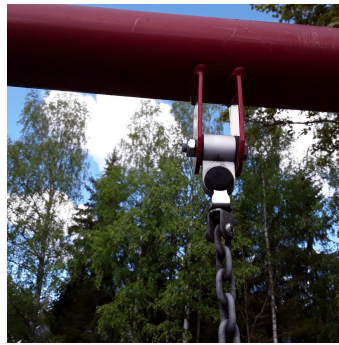
● B-fel.

Korrigerande underhåll 1176-7 8.2.7

Glapp i gungled

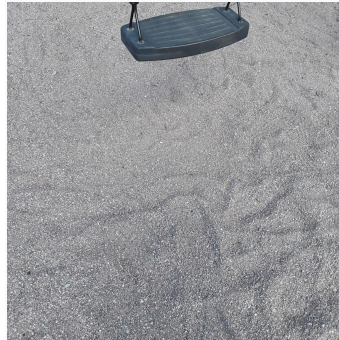
● C-fel.

Rutinmässigt underhåll 1176-7 8.2.6

Gropar under gungor

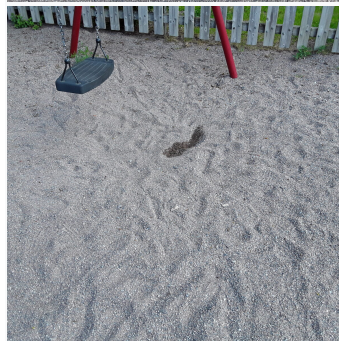
● B-fel.

Skydd mot skador på grund av
islagsytans underlag 1176-1 4.2.8.5

Underlaget är för hårt

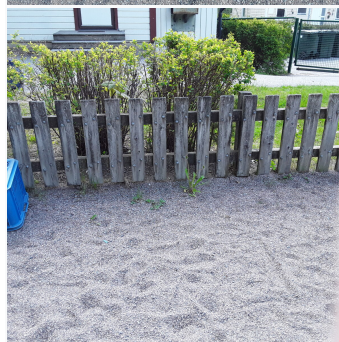
● B-fel.

Rek.avseende gungor 1176-1 4.2.8.2.1

Staket i fallutrymme
