Båtstorps förskola

📍 Båtstorpsvägen 20, 184 33 Åkersberga

En besiktning av Fastighetsskötaren AB.
På uppdrag av Armada Fastighets AB.

20 redskap, 17 anmärkningar upptäcktes.

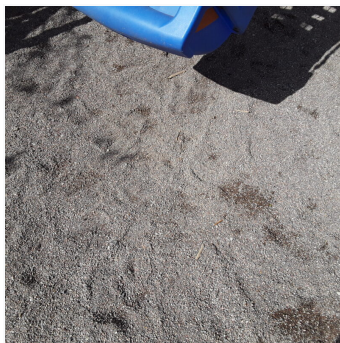
● B-fel.

Skydd mot skador på grund av
islagsytans underlag 1176-1 4.2.8.5
Underlaget är för hårt

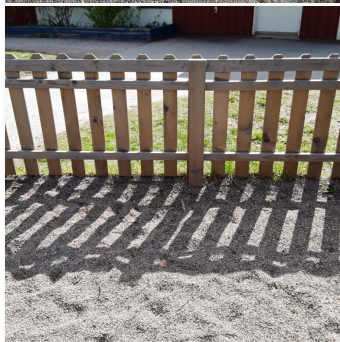
● B-fel.

Rek.avseende gungor 1176-1 4.2.8.2.1
Bilaga A
Staket i fallutrymme

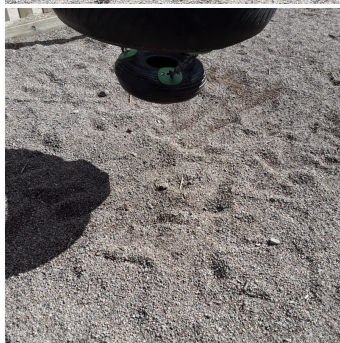
● C-fel.

Gunga för låg 1176-2 4.2
Gunga för lågt monterad

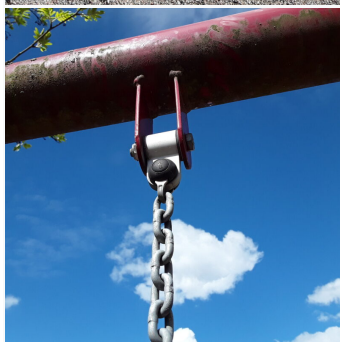
● B-fel.

Korrigerande underhåll 1176-7 8.2.7
Glapp i gungled

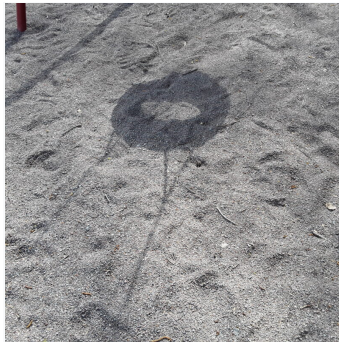
● B-fel.

Skydd mot skador på grund av
islagsytans underlag 1176-1 4.2.8.5

Underlaget är för hårt

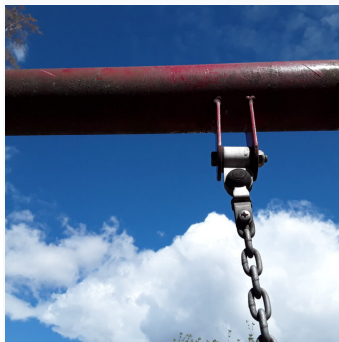
● B-fel.

Korrigerande underhåll 1176-7 8.2.7

Glapp i gungled

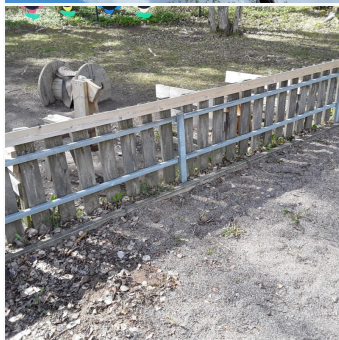
● B-fel.

Rek.avseende gungor 1176-1 4.2.8.2.1

Bilaga A

Staket i fallutrymme

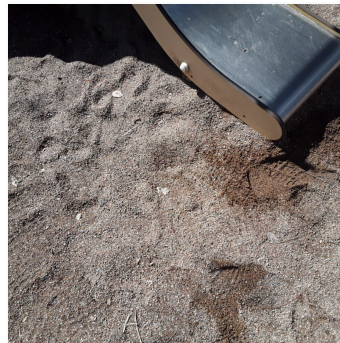
● B-fel.
Skydd mot skador på grund av
islagsytans underlag 1176-1 4.2.8.5
Underlaget är för hårt

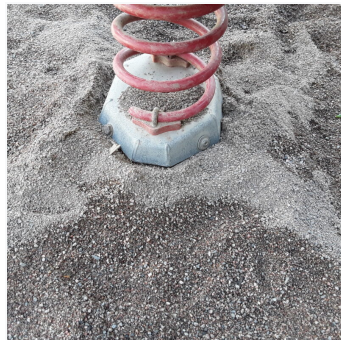
● C-fel.

Rutinmässigt underhåll 1176-7 8.2.6
Glapp i infästning

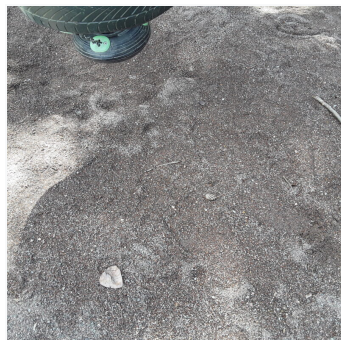
● B-fel.

Skydd mot skador på grund av
islagsytans underlag 1176-1 4.2.8.5
Underlaget är för hårt

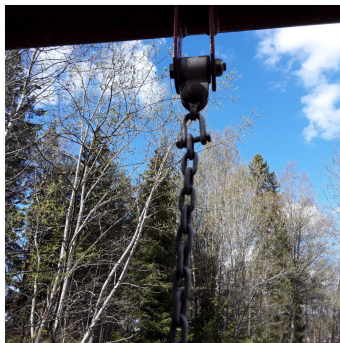
● C-fel.

Installation 1176-7 5

Extra kedjelås monterad

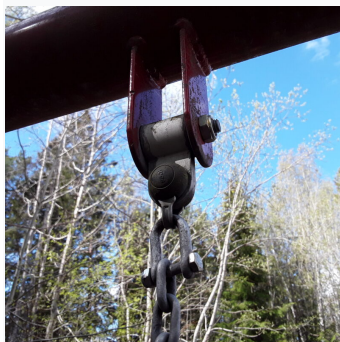
● B-fel.

Rutinmässigt underhåll 1176-7 8.2.6

Glapp i gungled

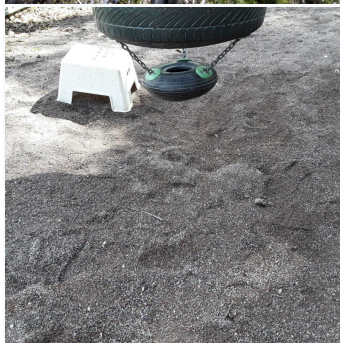
● C-fel.

Gunga för låg 1176-2 4.2

Gunga för lågt monterad

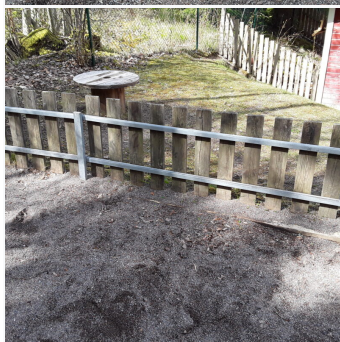
● B-fel.

Rek.avseende gungor 1176-1 4.2.8.2.1

Bilaga A

Staket i fallutrymme

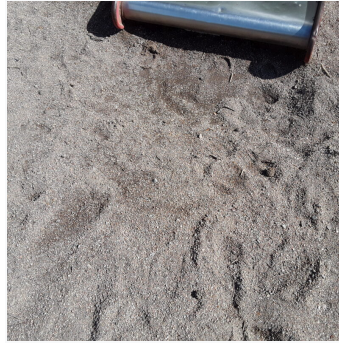
B-fel.

Skydd mot skador på grund av
islagsytans underlag 1176-1 4.2.8.5

*Underlaget är för hårt vid
utåkningssektionen*

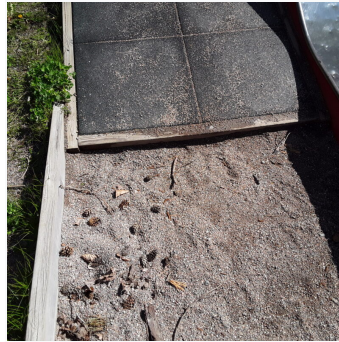
C-fel.

Föremål i fallutrymme 1176-1 3.18

Träram i islagsytan

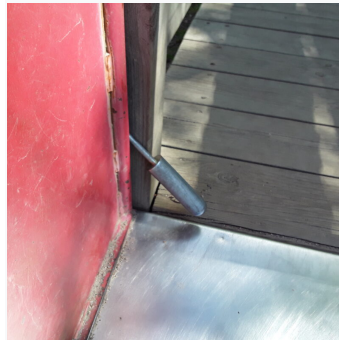
B-fel.

Ställen där fingrar kan fastna 1176-1
4.2.7.6

*Glipa mellan stolpe och rutsch där
fingersonden passerar*
