Båtstorps fsk

BESIKTNINGSMAN
Martin Edh

KUND
Armada Fastighets AB

OBJEKTADRESS
Båtstorpsvägen 20
Åkersberga

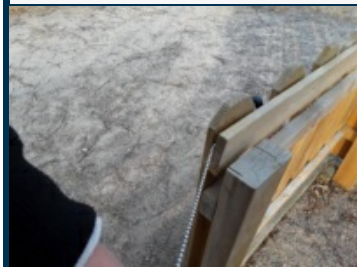
1. Kvävningrisk 1176-1 4.2.7

Glipor mellan staketspjälor där kedjesonden fastnar.

A

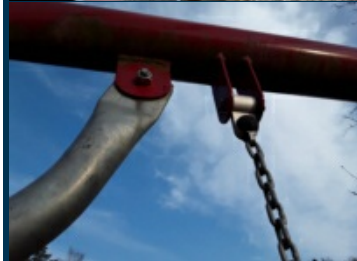
2. Korrigerande underhåll 1176-7 8.2.7

Glapp i gungled.

B

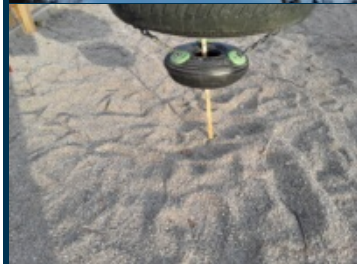
3. Gunga för låg 1176-2 4.2

Gunga för lågt monterad.

C

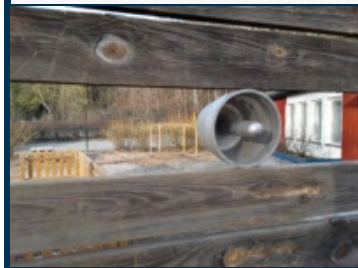
1. Kvävningrisk 1176-1 4.2.7

Mellanrum mellan spjälor där provsonden passerar.

A

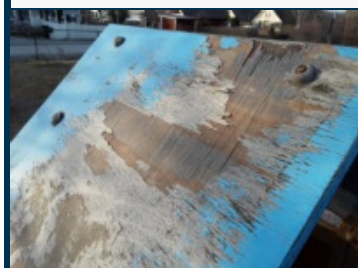
1. Slitage, ytbeskaffenhet på trä 1176-1 4.2.5

Träpaneler nötta och flisiga.

C

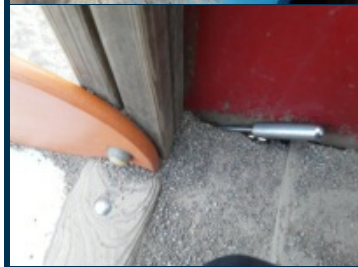
2. Ställen där fingrar kan fastna 1176-1 4.2.7.6

Glipa mellan plattform och panel vid startsektion där fingersonden passerar.

B

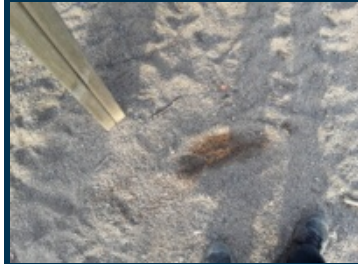
3. Stötdämpande underlag felaktigt 1176-1 4.2.8.5.2

Underlaget är för hårt.

B

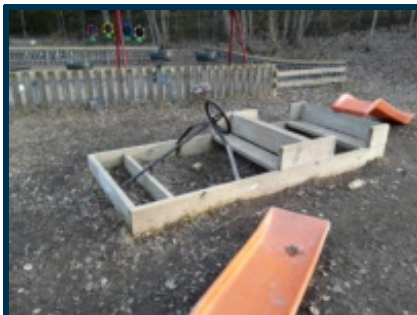
6

Saknas
Okänd
Redskapet uppfyller ej Svensk standard
(EN 1176).

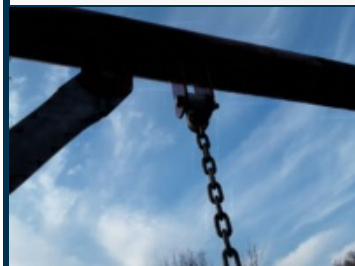
1. Korrigerande underhåll 1176-7 8.2.7

KOMMENTAR
Glapp i gungled.

B

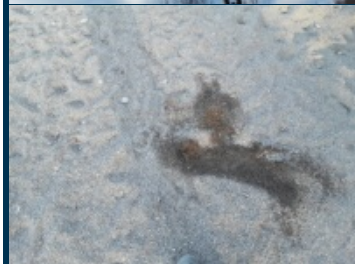
2. Stötdämpande underlag felaktigt 1176-1 4.2.8.5.2

KOMMENTAR
Underlaget är för hårt.

B

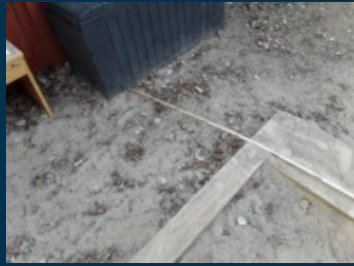
1. Föremål i fallutrymme 1176-1 3.18

Lekutrustning skall ha ett fritt fallutrymme på minimum av 1,5m runt redskapet.

C

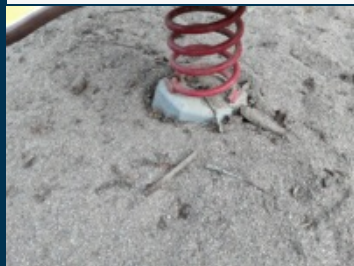
1. Rutinmässigt underhåll 1176-7 8.2.6

Glapp i infästning.

C

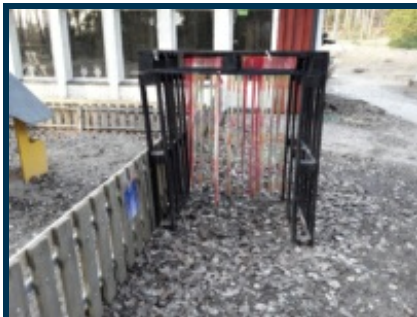
13

Saknas (Biltvätt)
Okänd
Redskapet uppfyller ej Svensk standard (EN 1176).

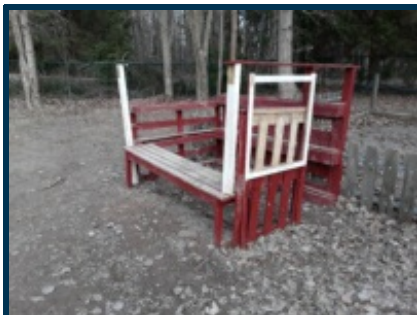
14

Saknas
Okänd
Redskapet uppfyller ej Svensk standard (EN 1176).

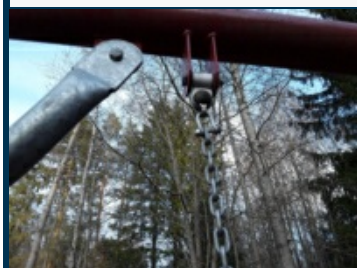
1. Felaktig installation 1176-7 5.2

Kedja monterad med extra kedjelås.

C

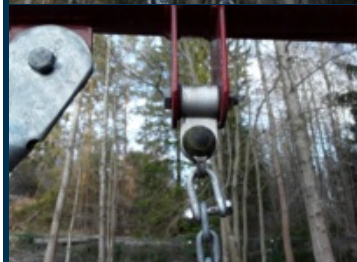
2. Korrigerande underhåll 1176-7 8.2.7

Glapp i gungled.

B

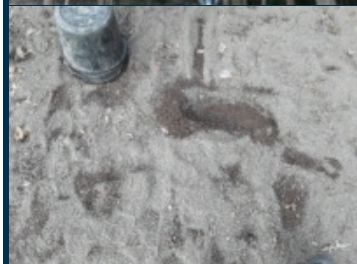
3. Stötdämpande underlag felaktigt 1176-1 4.2.8.5.2

Underlaget är för hårt.

B

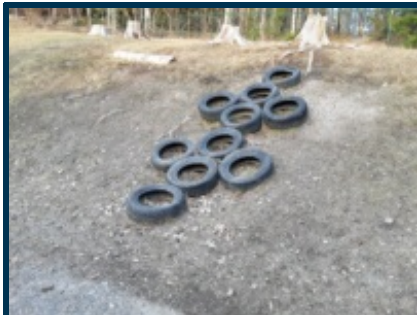
17

Saknas
Okänd
Redskapet uppfyller ej Svensk standard (EN 1176).

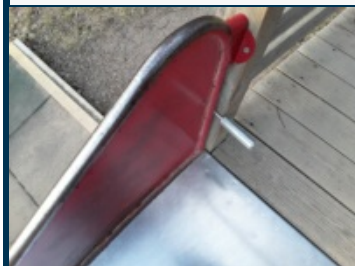
1. Ställen där fingrar kan fastna 1176-1 4.2.7.6

Mellanrum mellan stolpe och rutsch där fingersonden passerar.

B

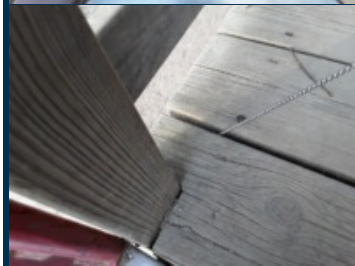
2. Kvävningrisk 1176-1 4.2.7

Mellanrum mellan stegspjälor där kedjesonden fastnar.

A
