## Årlig säkerhetsbesiktning av lekplats #6 Färglådans Fsk

2022-10-07

Lekplatsens namn:	#6 Färglådans Fsk	Typ:	Förskola
Adress:	Skolvägen 26	Postort:	184 30 Åkersberga
Datum för besiktning:	2022-10-07	Protokoll upprättat:	2022-10-11

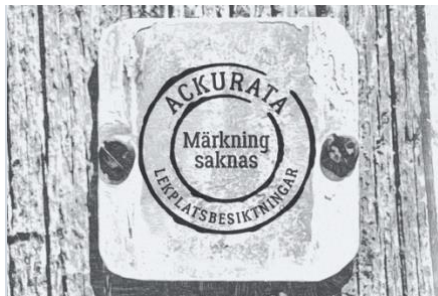
Märkning, SS-EN 1176-1, 7	Saknas	C-fel
---------------------------	--------	-------

Inom lekområdet har ett eller flera redskap identifierats som saknar ID-märkning. Redskap som omfattas av felet har "Saknas" angivet i fältet för ID-märkning.

Redskap ska vara märkta tydligt, varaktigt och synligt från marknivå med minst följande:

Tillverkarens namn och adress; Redskapets beteckning och tillverkningsår; nummer och datum för denna Europastandard, dvs SS-EN 1176-1:2017.

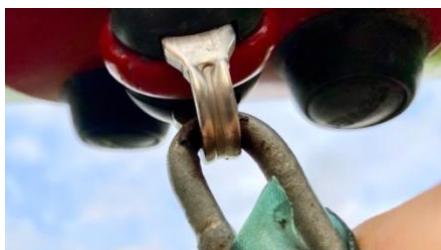
Fel nr: 1	Klassning: C
Avhjälpare underhåll	1176-7, 7.2

Klätterlekens upphängningsanordning har slitna kättinglänkar.

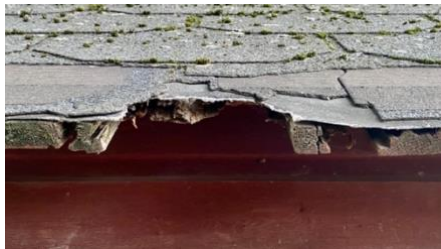
Fel nr: 3	Klassning: C
Avhjälpande underhåll	1176-7, 7.2

Yttertaket är slitet/trasigt.

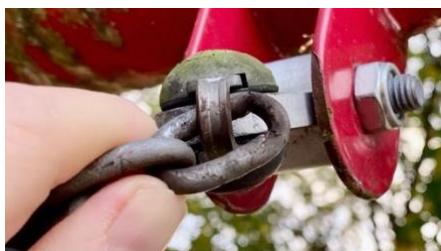
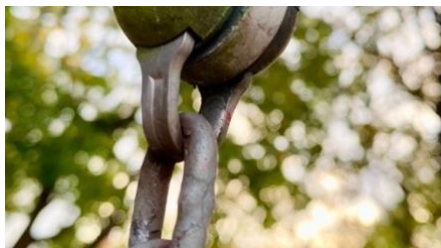
Fel nr: 4	Klassning: C
Avhjälpande underhåll	1176-7, 7.2

Det finns flera slitna kättinglänkar i gungsitsarnas upphängningselement.

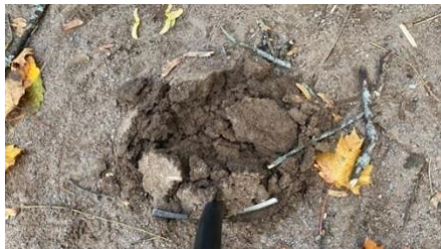
Fel nr: 5	Klassning: B
Rutinmässigt underhåll	1176-7, 7.1

Underhåll av stötdämpande underlag som är hårt packat och innehåller mycket ler-/slitpartiklar.

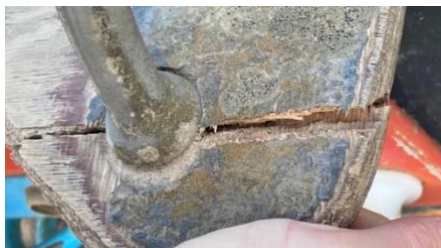
Fel nr: 6	Klassning: C
Avhjälpande underhåll	1176-7, 7.2

Utbyte av slitna eller defekta delar.  
Sittbrädan är sprucken.

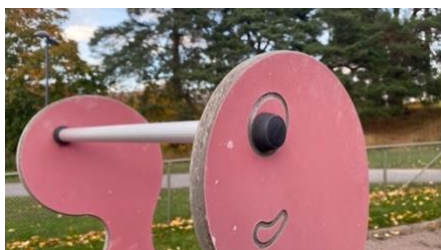
Fel nr: 7	Klassning: C
Rutinmässigt underhåll	1176-7, 7.1

Efterdragning av infästningar/fästelement till tvärstag som sitter löst och går att vrida.

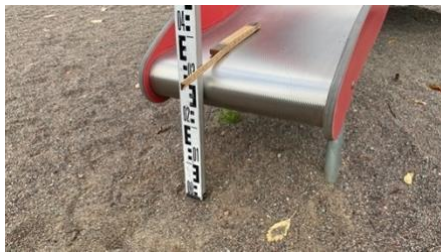
<b>Fel nr:</b> 8	<b>Klassning:</b> C
Utåkningssektion	1176-3, 4.5

Avståndet mellan marknivå och ovansida av rutschens utåkningssektion är större än 200 mm.

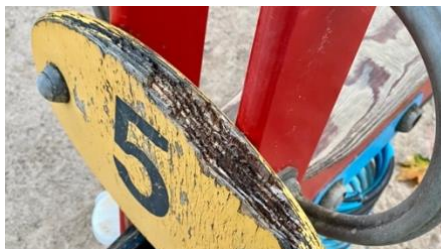
<b>Fel nr:</b> 9	<b>Klassning:</b> C
Redskapets ytbeskaffenhet	1176-1, 4.2.5

Det finns trä som flisar sig och som har vassa/spetsiga kanter.

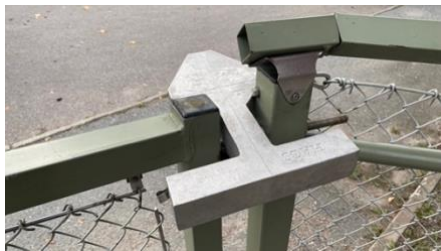
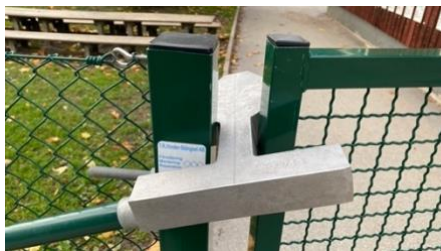
<b>Fel nr: 10</b>	<b>Klassning: A</b>
Ställen där huvud och hals kan fastna	1176-1, 4.2.7.2

Öppningar där huvud och hals kan fastna har identifierats i lekplatsens omkringliggande staket.

Öppningarna uppfyller inte kraven efter utfört prov enligt D.2.2.

Delvis omslutna och V-formade öppningar vars ingång ligger mer än 600 mm ovanför lekytan ska vara utformade så att öppningen inte är tillgänglig vid provning enligt D.2.2.

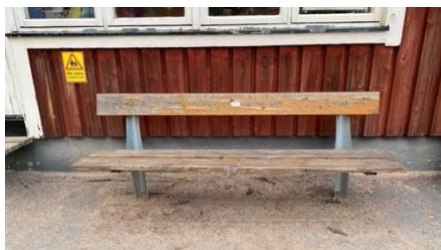
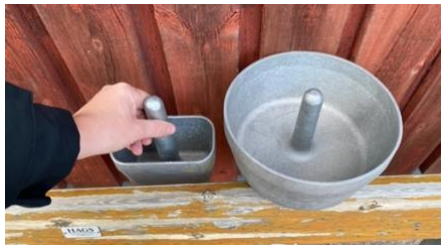
<b>Fel nr: 11</b>	<b>Klassning: A</b>
Ställen där huvud och hals kan fastna	1176-1, 4.2.7.2

Öppning mellan sittbänk och vägg har identifierats där huvud och hals kan fastna. Öppningen uppfyller inte kraven efter utfört prov enligt D.2.1.

Åtkomliga helt omslutna öppningar med en nedre kant som är mer än 600 mm ovanför lekytan ska provas i enlighet med D.2.1. Provkropp C eller E får inte passera genom någon öppning om inte även den stora huvudformade provkroppen D kan passera.

Provkropp C (89x157 mm) och D (ø 230 mm) har använts vid provning.
