Färglådan förskola

📍 Skolvägen 26, 184 30 Åkersberga

En besiktning av Fastighetsskötaren AB.
På uppdrag av Armada Fastighets AB.

20 redskap, 28 anmärkningar upptäcktes.

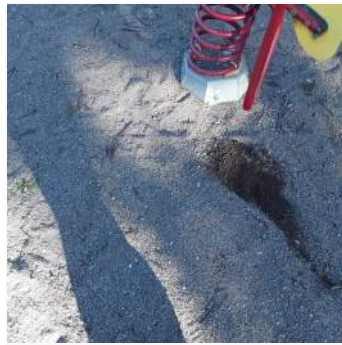
● B-fel.

Skydd mot skador på grund av
islagsytans underlag 1176-1 4.2.8.5
Underlaget är för hårt

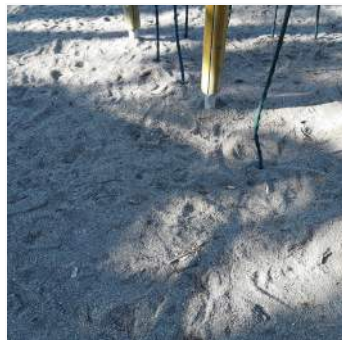
● B-fel.

Skydd mot skador på grund av
islagsytans underlag 1176-1 4.2.8.5
Underlaget är för hårt

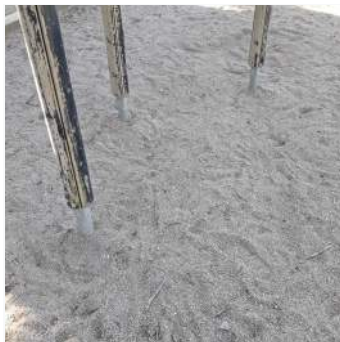
● B-fel.

Skydd mot skador på grund av
islagsytans underlag 1176-1 4.2.8.5

Underlaget är för hårt

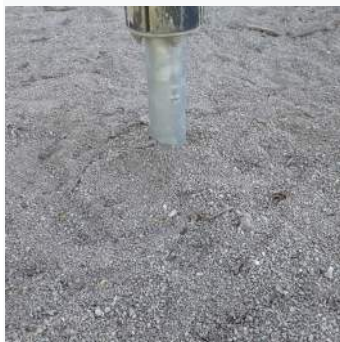
● C-fel.

Rutinmässigt underhåll 1176-7 8.2.6

För lite fallsand

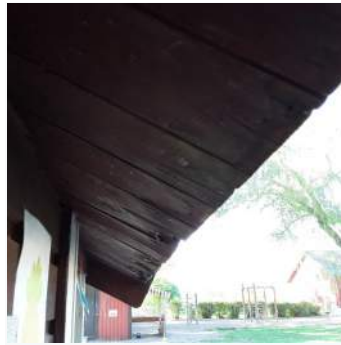
● C-fel.

Redskapets ytbeskaffenhet 1176-1 4.2.5
Trädelar ruttna och flisiga

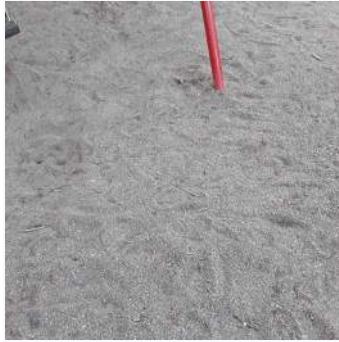
● B-fel.

Skydd mot skador på grund av
islagsytans underlag 1176-1 4.2.8.5
Underlaget är för hårt

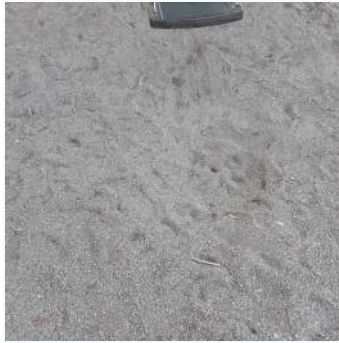
● B-fel.

Rutinmässigt underhåll 1176-7 8.2.6
Gropar under gungor

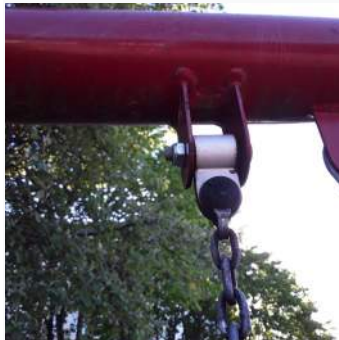
● B-fel.

Korrigerande underhåll 1176-7 8.2.7
Glapp i gungled

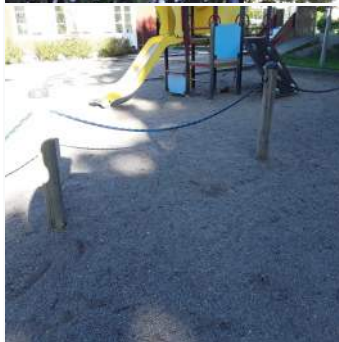
● B-fel.

Rek.avseende gungor 1176-1 4.2.8.2.1
Bilaga A
Staket i fallutrymme

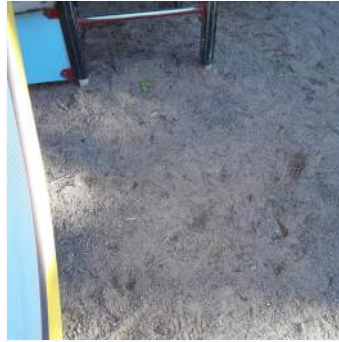
B-fel.

Skydd mot skador på grund av
islagsytans underlag 1176-1 4.2.8.5
Underlaget är för hårt

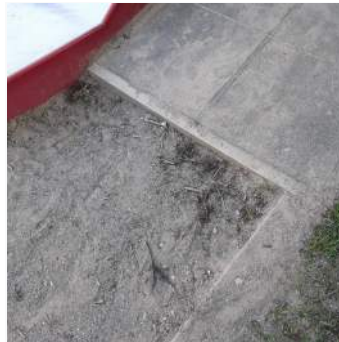
C-fel.

Föremål i fallutrymme 1176-1 3.18

Träram i fallutrymme

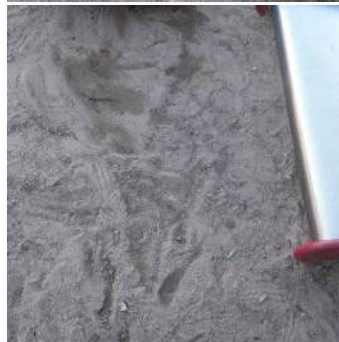
B-fel.

Skydd mot skador på grund av
islagsytans underlag 1176-1 4.2.8.5

*Underlaget är för hårt vid
utåkningssektionen*

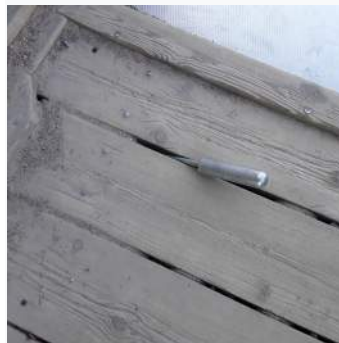
B-fel.

Ställen där fingrar kan fastna 1176-1
4.2.7.6

*Glipor i plattform och staket där
provsonden passerar.*

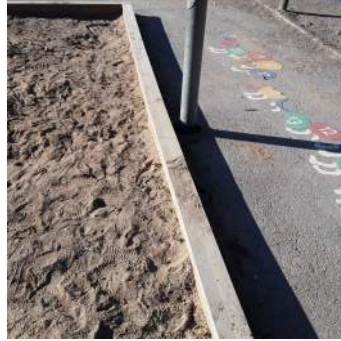
C-fel.

Föremål i fallutrymme 1176-1 3.18

Lekutrustning skall ha ett fritt fallutrymme på 1,5meter runt redskapet

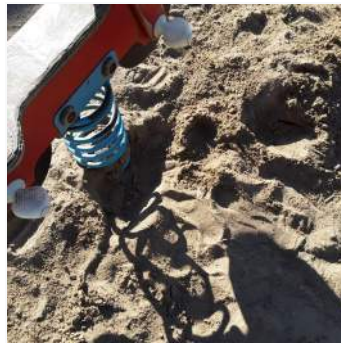
B-fel.

Skydd mot skador på grund av
islagsytans underlag 1176-1 4.2.8.5

Underlaget är för hårt

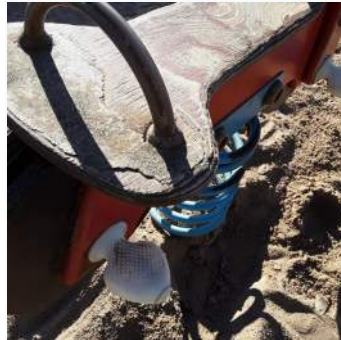
C-fel.

Redskapets ytbeskaffenhet 1176-1 4.2.5

Träpaneler nötta och flisiga

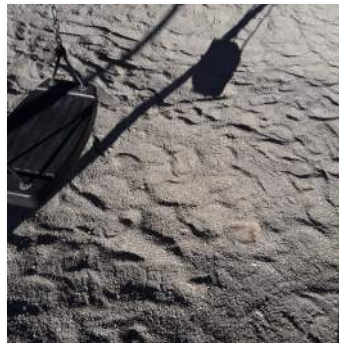
B-fel.

Skydd mot skador på grund av
islagsytans underlag 1176-1 4.2.8.5
Underlaget är för hårt

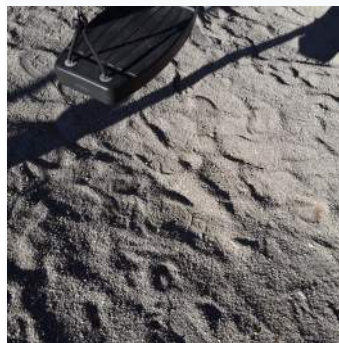
C-fel.

Rutinmässigt underhåll 1176-7 8.2.6
Gropar under gungor

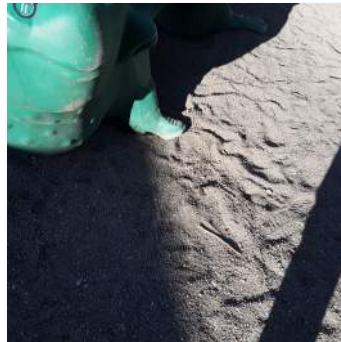
B-fel.

Skydd mot skador på grund av
islagsytans underlag 1176-1 4.2.8.5

Underlaget är för hårt

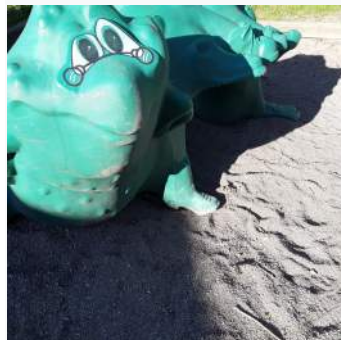
C-fel.

Installation 1176-7 5

Redskapet är inte förankrad

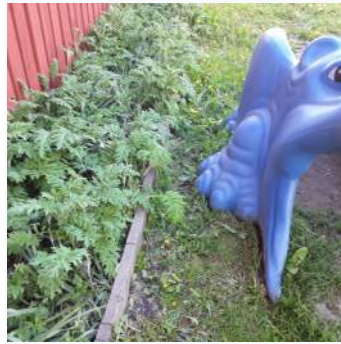
● C-fel.

Fallutrymmets utsträckning 1176-1

4.2.8.2.5

Lekutrustning skall ha ett fritt fallutrymme på 1,5meter runt redskapet

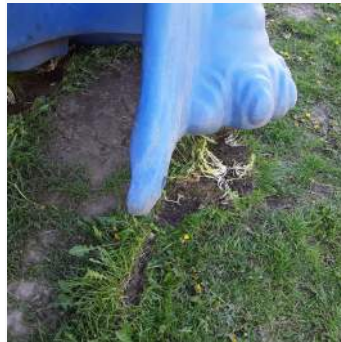
● C-fel.

Installation 1176-75

Redskapet är inte förankrad

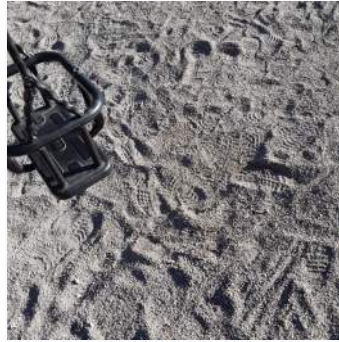
● B-fel.

Skydd mot skador på grund av
islagsytans underlag 1176-1 4.2.8.5

Underlaget är för hårt

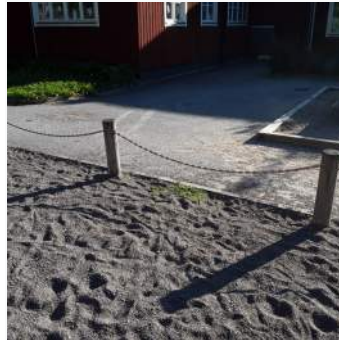
● B-fel.

Rek.avseende gungor 1176-1 4.2.8.2.1
Bilaga A

Staket i fallutrymme

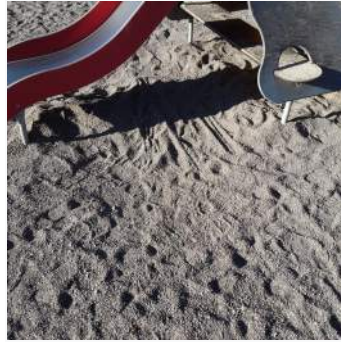
B-fel.

Skydd mot skador på grund av
islagsytans underlag 1176-1 4.2.8.5
Underlaget är för hårt

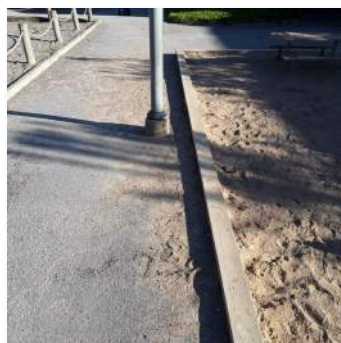
C-fel.

Föremål i fallutrymme 1176-1 3.18
*Lekutrustning skall ha ett fritt
fallutrymme på 1,5meter runt redskapet*

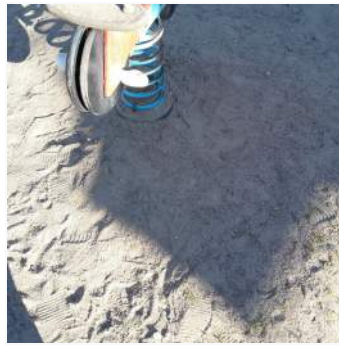
B-fel.

Skydd mot skador på grund av
islagsytans underlag 1176-1 4.2.8.5

Underlaget är för hårt

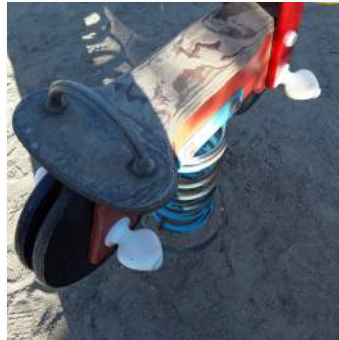
C-fel.

Redskapets ytbeskaffenhet 1176-1 4.2.5

Träpaneler nötta och flisiga
