Årlig säkerhetsbesiktning av lekplats
#36 Solbacken Montessoriskola

2022-10-01

#36 Solbacken Montessoriskola

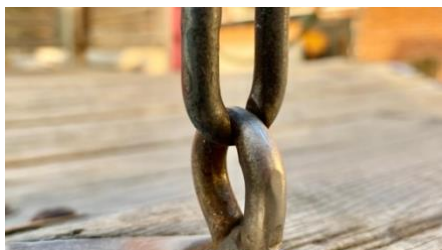
Fel nr: 1	Klassning: B
Avhjälpande underhåll	1176-7, 7,2

Upphängningsanordning till hängbro är sliten.

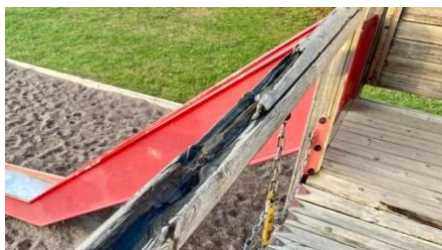
Fel nr: 2	Klassning: A
Avhjälpande underhåll	1176-7, 7,2

Bärande bom är trasig och har mycket röta i sig.

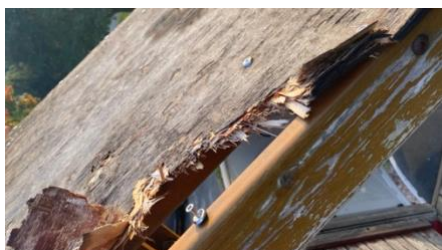
Fel nr: 3	Klassning: B
Avhjälpande underhåll	1176-7, 7,2

Yttertaken är slitna/trasiga.
