Hackstaskolan

KUND
Armada Fastighets AB

OBJEKTADRESS
Bergavägen 21
Åkersberga

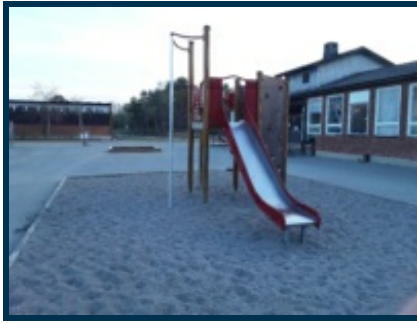
1

Klätterställning

TYPSKYLT Finns (408655 himbino)
TILLVERKARE Hags
ANMÄRKNINGAR Inga fel identifierade vid besiktningstillfället.

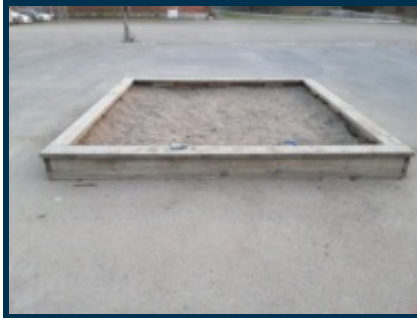
2

Sandlåda

TYPSKYLT Saknas
TILLVERKARE Okänd
ANMÄRKNINGAR Inga fel identifierade vid besiktningstillfället.

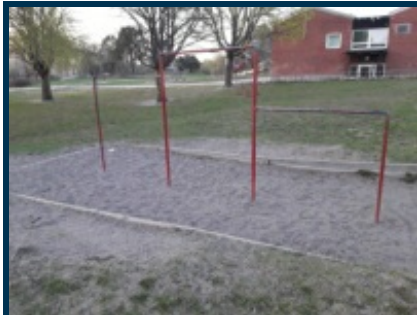
3

Volträcke

TYPSKYLT Saknas
TILLVERKARE Okänd
ANMÄRKNINGAR Ja, se nedan

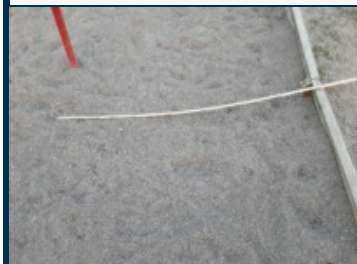
1. Islagsytans utsträckning 1176-1 4.2.9.3

KOMMENTAR
Ytan är för liten.

B

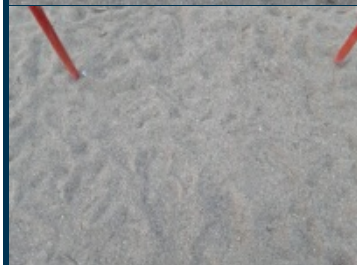
2. Stötdämpande underlag felaktigt 1176-1 4.2.8.5.2

KOMMENTAR
Underlaget är för hårt.

B

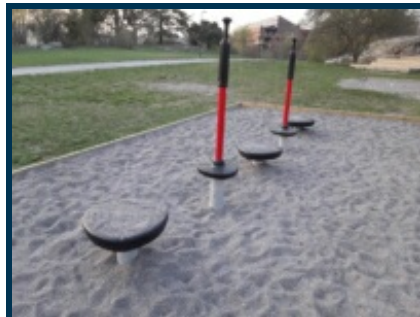
4

Motorikbana

TYP SKYLT	Saknas (Hopper/pirrouette)
TILLVERKARE	Hags
ANMÄRKNINGAR	Inga fel identifierade vid besiktningstillfället.

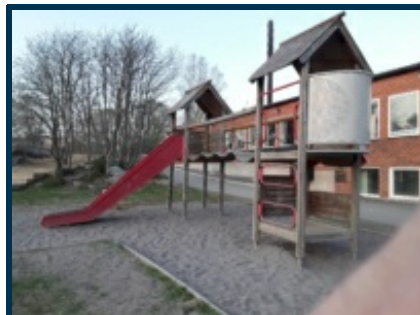
5

Klätterställning

TYP SKYLT	Saknas
TILLVERKARE	Hags
ANMÄRKNINGAR	Ja, se nedan

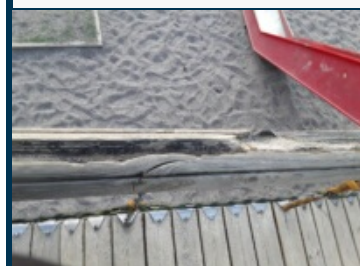
1. Slitage, ytbeskaffenhet på trä 1176-1 4.2.5

KOMMENTAR
Balk rutten.

B

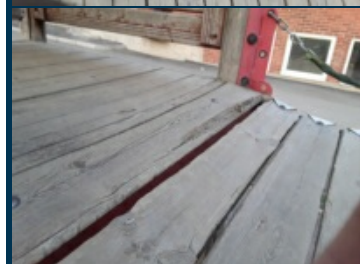
2. Slitage, ytbeskaffenhet på trä 1176-1 4.2.5

KOMMENTAR
Trädelar ruttna.

B

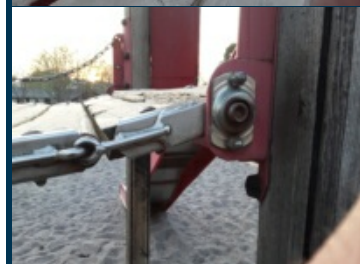
3. Korrigerande underhåll 1176-7 8.2.7

KOMMENTAR
Infästningar lös/skadade.

B

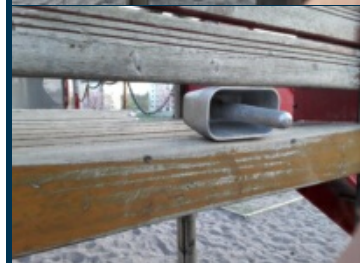
4. Kvävningrisk 1176-1 4.2.7

KOMMENTAR
Mellanrum mellan panel och plattform där provsonden passerar.

A

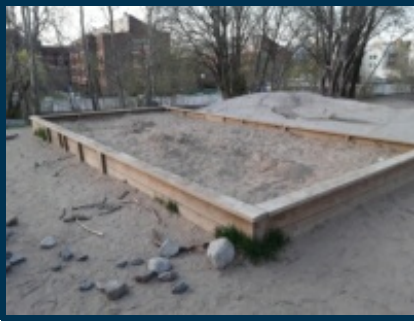
Sandlåda

Inga fel identifierade vid besiktningstillfället.
