# Hackstaskolan

📍 Bergavägen 21, 184 30 Åkersberga

En besiktning av Fastighetsskötaren AB.  
På uppdrag av Armada Fastighets AB.

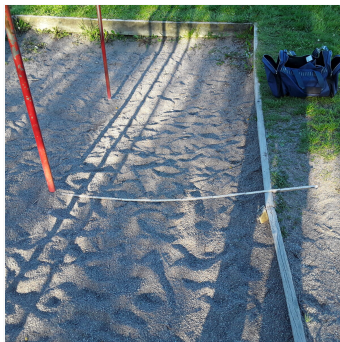
● B-fel.

Islagsytans utsträckning 1176-1

4.2.8.2.4

*Ytan är för liten*

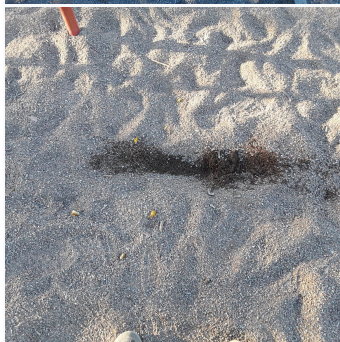
● B-fel.

Skydd mot skador på grund av

islagsytans underlag 1176-1 4.2.8.5

*Underlaget är för hårt*

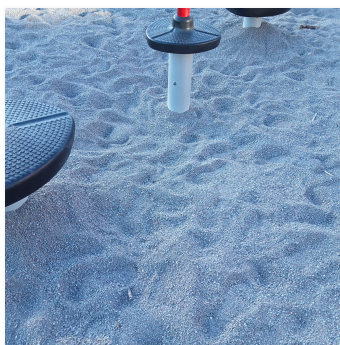
● C-fel.

Rutinmässigt underhåll 1176-7 8.2.6

*För lite fallsand*

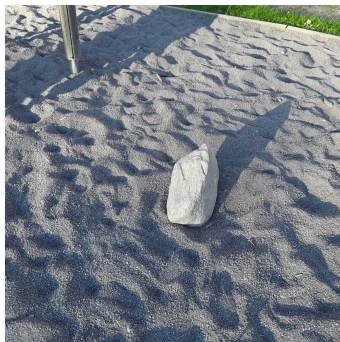
● B-fel.

Föremål i fallutrymme 1176-1 3.18

*Sten i fallutrymme*

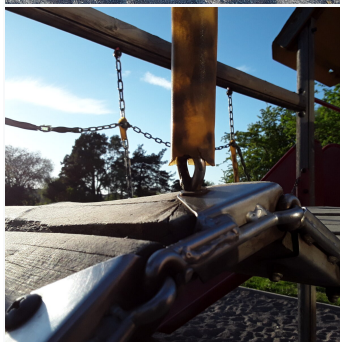
● B-fel.

Korrigerande underhåll 1176-7 8.2.7

*Kedjelänkar slitna*

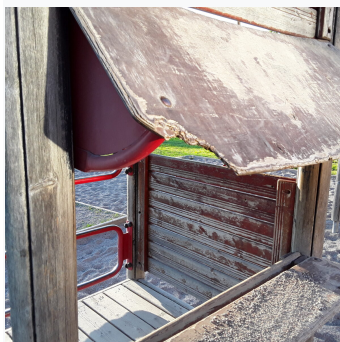
● C-fel.

Redskapets ytbeskaffenhet 1176-1 4.2.5

*Träpaneler nötta och flisiga*

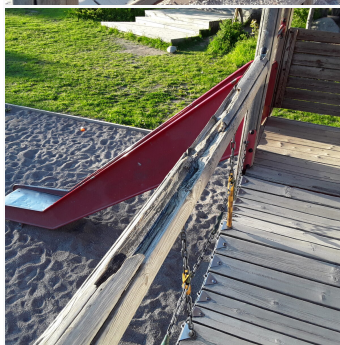
● B-fel.

Korrigerande underhåll 1176-7 8.2.7

*Träbalk rutten*
