# Ingmarsö skola

**KUND**

Armada Fastighets AB

Ingmarsö

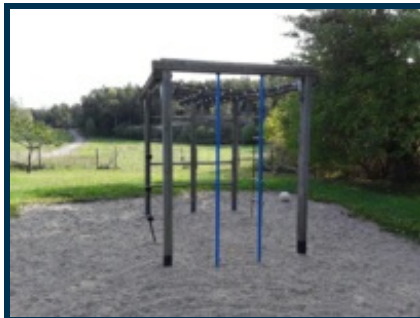
## Klätterställning

Inga fel identifierade vid besiktningstillfället.

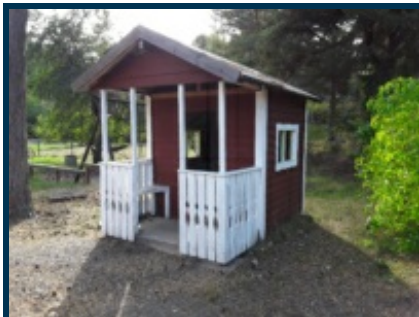
## Lekhus

Saknas (Lekstuga)  
Okänd  
Inga fel identifierade vid  
besiktningstillfället.

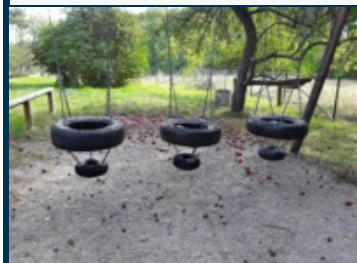
**1.** Minsta avstånd mellan gungsitsar 1176-2 4.4.1

Avståndet mellan gungor är för litet.

B

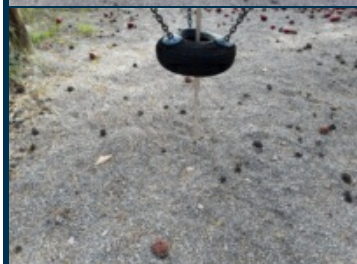
**2.** Gunga för låg 1176-2 4.2

Gungor för lågt monterad.

C

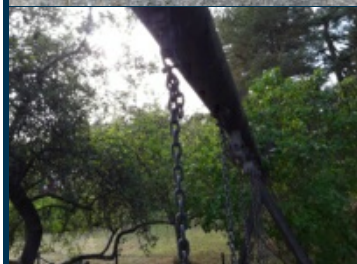
**3.** Felaktig installation 1176-7 5.2

Felaktiga delar till infästning.

C

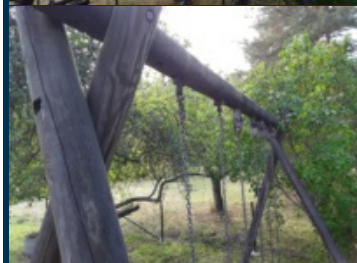
**4.** Om allvarliga brister finns 1176-7 7.2

Hela ställningen är rekidig och har torrsprickor.

B

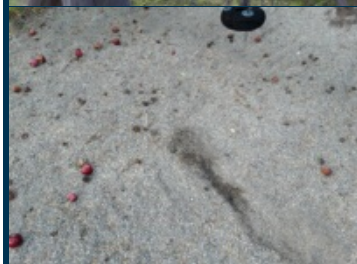
**5.** Stöddämpande underlag felaktigt 1176-1 4.2.8.5.2

Underlaget är för hårt.

B

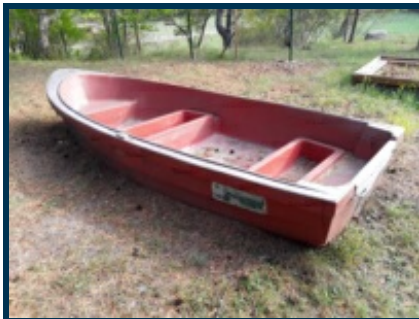
## Övrigt

Saknas (Båt)

Redskapet uppfyller ej Svensk standard (EN 1176).

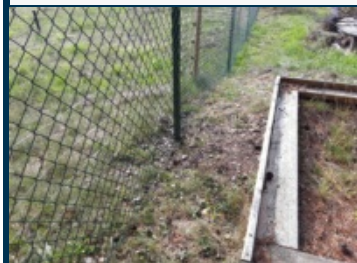
**1.** Fallutrymmets utsträckning 1176-1 4.2.8.2.5

Utrymmet är för litet. Lekutrustning kräver ett fritt fallutrymme om 150cm runt redskapet.

C

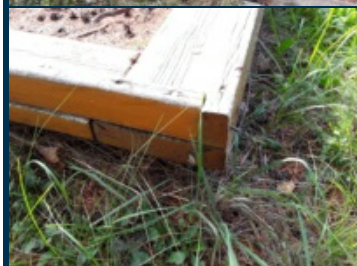
**2.** Slitage, ytbeskaffenhet på trä 1176-1 4.2.5

Spikar sticker upp.

C
