# Ingmarsö skola

📍 Ängvägen 1, 130 25 Ingmarsö

En besiktning av Fastighetsskötaren AB.  
På uppdrag av Armada Fastighets AB.

8 redskap, 16 anmärkningar upptäcktes.

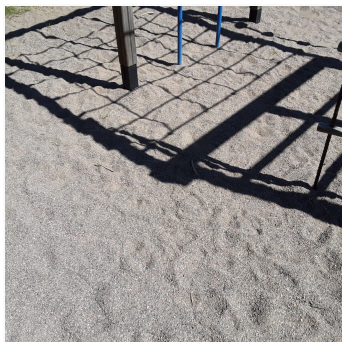
B-fel.

Skydd mot skador på grund av  
islagsytans underlag 1176-1 4.2.8.5  
*Underlaget är för hårt*

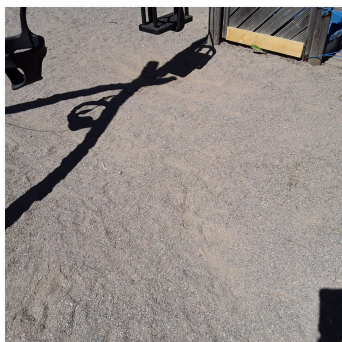
B-fel.

Skydd mot skador på grund av  
islagsytans underlag 1176-1 4.2.8.5  
*Underlaget är för hårt*

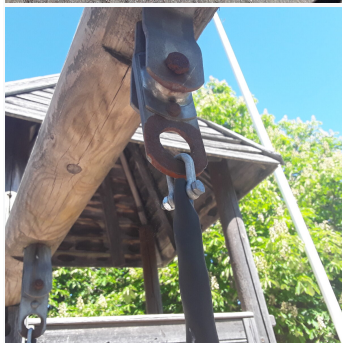
C-fel.

Installation 1176-7 5  
*Felaktiga delar till infästning*

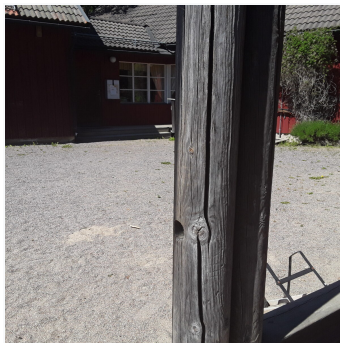
● B-fel.

Redskapets ytbeskaffenhet 1176-1 4.2.5  
*Torrspäckor i stolpar och balkar*

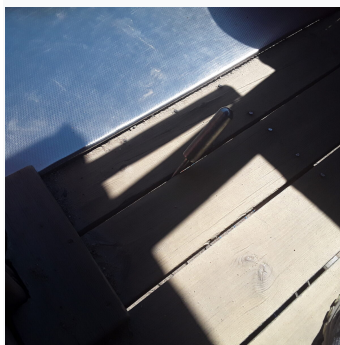
● B-fel.

Ställen där fingrar kan fastna 1176-1  
4.2.7.6  
*Öppningar och glipor där provsonden  
passerar vid startsektionen.*

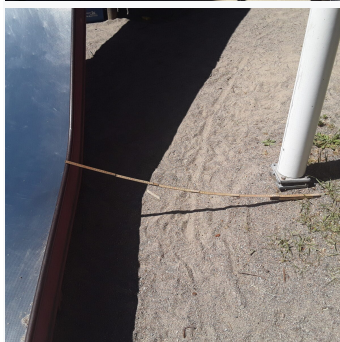
● C-fel.

Föremål i fallutrymme 1176-1 3.18  
*Flaggstång i fallutrymme*

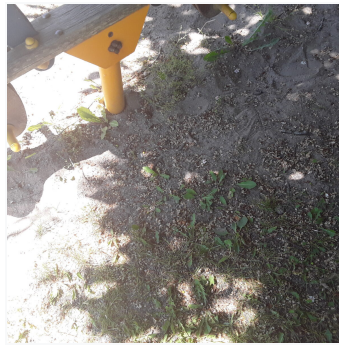
● B-fel.

Skydd mot skador på grund av  
islagsytans underlag 1176-1 4.2.8.5

*Underlaget är för hårt*

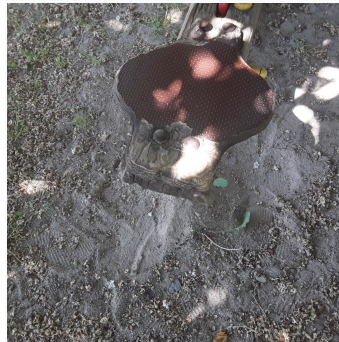
● C-fel.

Redskapets ytbeskaffenhet 1176-1 4.2.5

*Träpaneler nötta och flisiga*

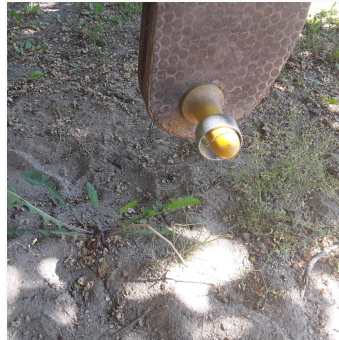
● C-fel.

Ringsond vippgunga fotstöd 1176-6 4.6

*Ringsond passerar ände på fotsteg*

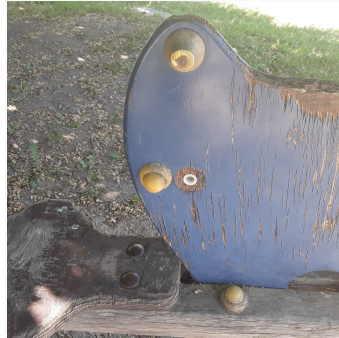
● C-fel.

Korrigerande underhåll 1176-7 8.2.7

*Handtag saknas*

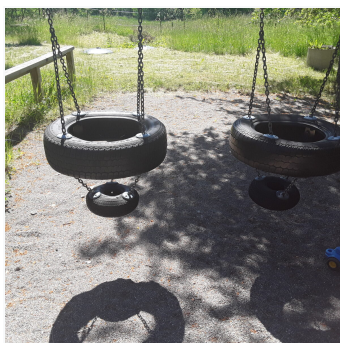
● B-fel.

Minsta avstånd mellan gungsitsar 1176-2 4.4.1

*Gungor sitter för nära varandra*

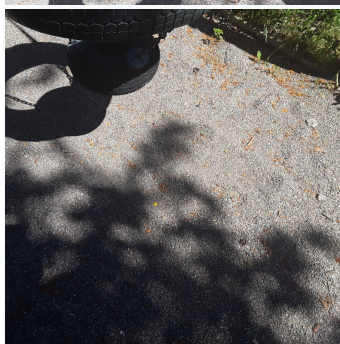
● B-fel.

Skydd mot skador på grund av islagsytans underlag 1176-1 4.2.8.5

*Underlaget är för hårt*

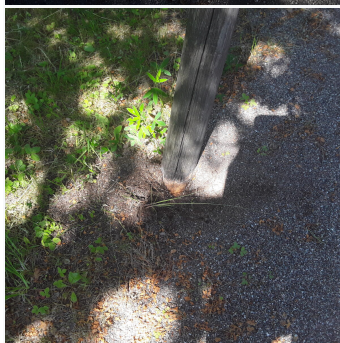
● B-fel.

Om allvarliga brister finns 1176-7 7.2

*Ställningen är rekig, lös i infästning.*

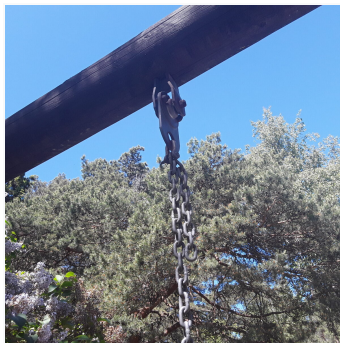
● C-fel.

Installation 1176-75

*Felaktiga delar till infästning*

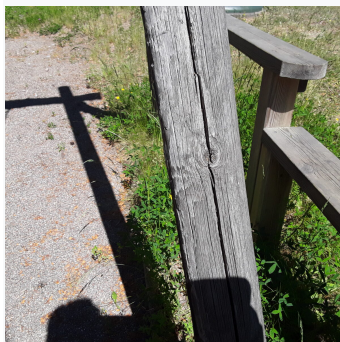
● B-fel.

Redskapets ytbeskaffenhet 1176-1 4.2.5

*Torrspäckor i stolpar och balkar*

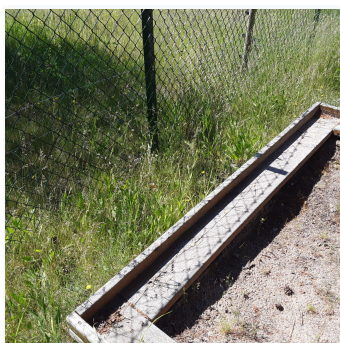
● C-fel.

Fallutrymmets utsträckning 1176-1

4.2.8.2.5

*Lekutrustning skall ha ett fritt*

*fallutrymme på 1,5meter runt redskapet*
