Årlig säkerhetsbesiktning av lekplats
#8 Kantarellens Fsk

2022-09-25

Lekplatsens namn:	#8 Kantarellens Fsk	Typ:	Förskola
Adress:	Kantarellvägen 24	Postort:	184 34 Åkersberga
Datum för besiktning:	2022-09-25	Protokoll upprättat:	2022-09-28

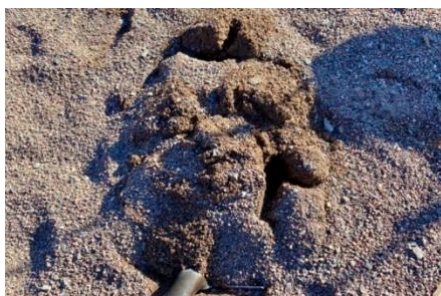
Fel nr: 1	Klassning: C
Rutinmässigt underhåll	1176-7, 7.1

Underhåll av stötdämpande underlag som är hårt packat.

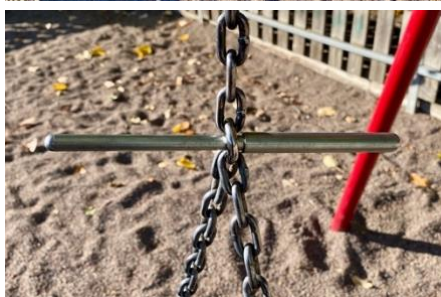
Fel nr: 2	Klassning: B
Ställen där fingrar kan fastna	1176-1, 4.2.7.6

Öppning i förgreningsögla har identifierats där fingrar kan fastna samtidigt som resten av kroppen är i rörelse eller fortsätter i en tvingad rörelse, t.ex. gungning.

Resultat från test enligt D.5.2:

Rundstavens smala del (8,6 mm) kan passera genom öppningen.

Rundstavens tjocka del (12 mm) kan inte passera öppningen.

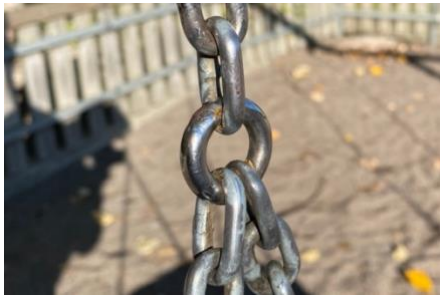
Fel nr: 3	Klassning: C
Avhjälpande underhåll	1176-7, 7.2

Det finns flera slitna kättinglänkar i gungsitsarnas upphängningselement.

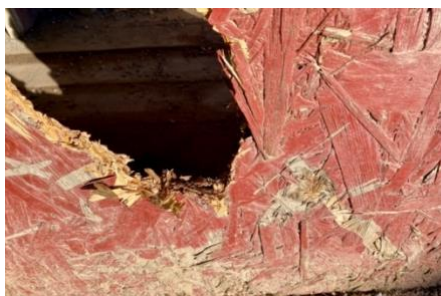
Fel nr: 4	Klassning: C
Redskapets ytbeskaffenhet	1176-1, 4.2.5

Det finns trä som flisar sig och som har vassa/spetsiga kanter.

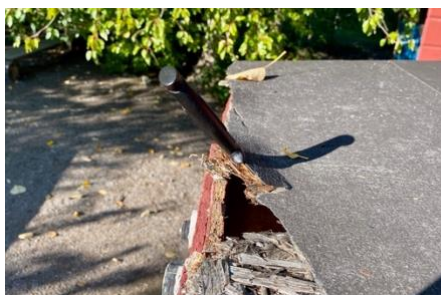
Fel nr: 5	Klassning: B
Avhjälpande underhåll	1176-7, 7.2

Utbyte av slitna eller defekta delar.
lekhuset har flera trasiga delar och mycket röta i sig.

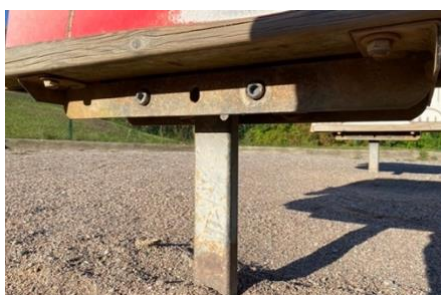
Fel nr: 6	Klassning: C
Rutinmässigt underhåll	1176-7, 7.1

Efterdragning av infästningar/fästelement till pendelmekanism som sitter löst mot redskapet.

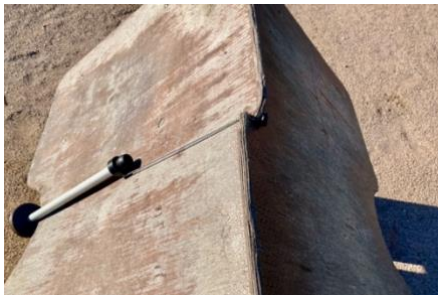
Fel nr: 7	Klassning: A
Ställen där kläder/hår kan fastna	1176-1, 4.2.7.3

Ställen där kläder/hår kan fastna har identifierats i springa/glipta i yttertaket. Test är utfört enligt D.3.2.3 som resulterade i att knävring fastnade i springan

Provningstrustning som användes vid testet består av:

En kedja som har $\varnothing 3,6 \text{ mm} (\pm 0,1)$

En knävring (knopp) som har $\varnothing 25 \text{ mm} (\pm 0,5)$

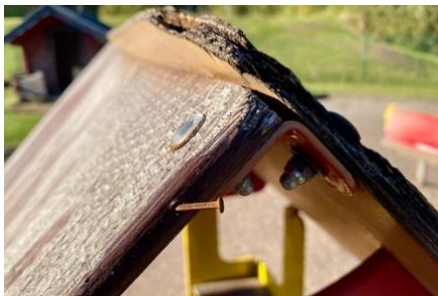
Fel nr: 8	Klassning: C
Redskapets ytbeskaffenhet	1176-1, 4.2.5

Det finns utskjutande spik och trä som flisar sig.

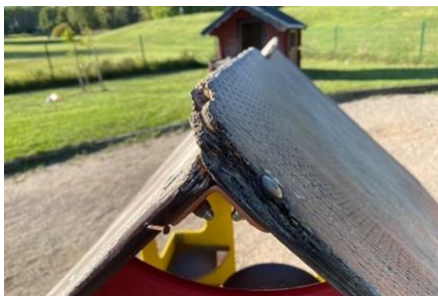
Fel nr: 9	Klassning: C
Avhjälpande underhåll	1176-7, 7.2

Utbyte av slitna eller defekta delar.

Redskapet har flera slitna delar.

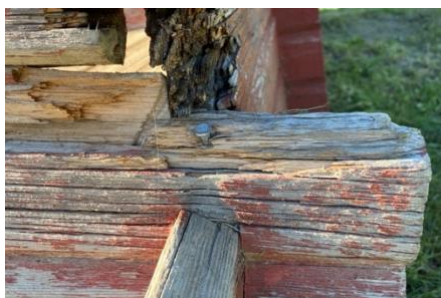
Fel nr: 10	Klassning: C
Redskapets ytbeskaffenhet	1176-1, 4.2.5

Det finns utskjutande spik och träns som flisar sig.

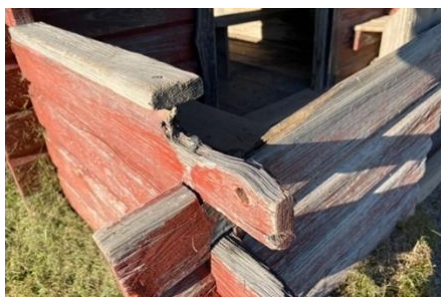
Fel nr: 11	Klassning: C
Avhjälpande underhåll	1176-7, 7.2

Utbyte av slitna eller defekta delar.
Redskapet har flera slitna delar.

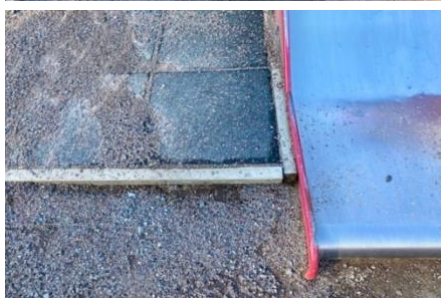
Fel nr: 12	Klassning: C
Redskap med en fri fallhöjd på mer än 600 mm eller med en tvingande rörelse	1176-1, 4.2.8.5.2

Det finns en träsarg i islagsytan.

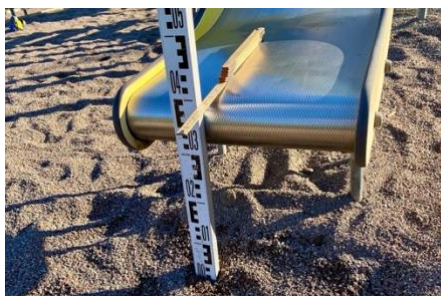
Fel nr: 13	Klassning: C
Utåkningssektion	1176-3, 4,5

Avståndet mellan marknivå och ovansida av rutschens utåkningssektion är större än 200 mm.

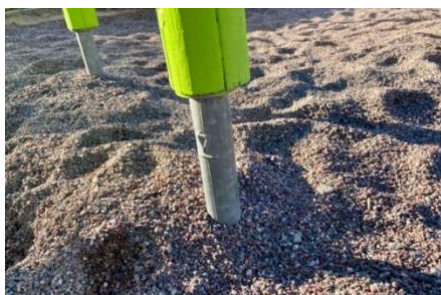
Fel nr: 14	Klassning: C
Rutinmässigt underhåll	1176-7, 7.1

Påfyllning av löst fyllnadsmaterial upp till korrekt nivå enligt tillverkarens markering för marknivå.

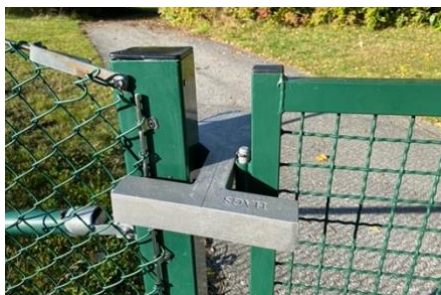
Fel nr: 15	Klassning: A
Ställen där huvud och hals kan fastna	1176-1, 4.2.7.2

Öppningar där huvud och hals kan fastna har identifierats i lekplatsens omliggande staket/grind.

Öppningen uppfyller inte kraven efter utfört prov enligt D.2.2.

Delvis omslutna och V-formade öppningar vars ingång ligger mer än 600 mm ovanför lekytan ska vara utformade så att öppningen inte är tillgänglig vid provning enligt D.2.2.

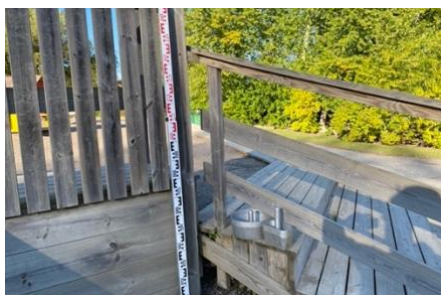
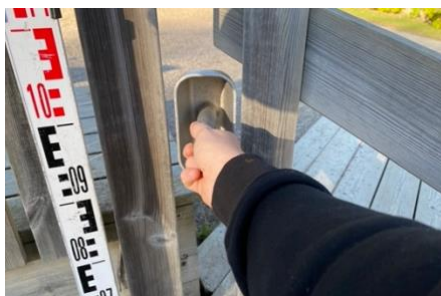
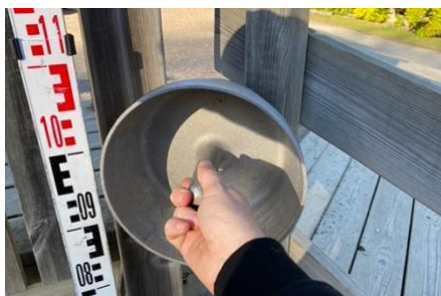
Fel nr: 16	Klassning: A
Ställen där huvud och hals kan fastna	1176-1, 4.2.7.2

Öppning i staket/räcke (intill redskap nr 12) har identifierats där huvud och hals kan fastna.

Öppningen uppfyller inte kraven efter utfört prov enligt D.2.1.

Åtkomliga helt omslutna öppningar med en nedre kant som är mer än 600 mm ovanför lekytan ska provas i enlighet med D.2.1. Provkropp C eller E får inte passera genom någon öppning om inte även den stora huvudformade provkroppen D kan passera.

Provkropp C (89x157 mm) och D (ø 230 mm) har använts vid provning.

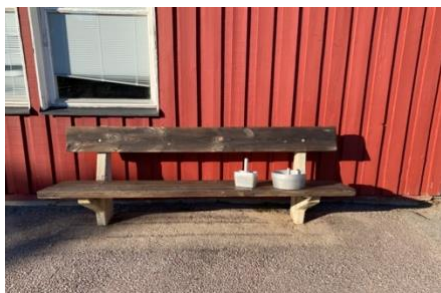
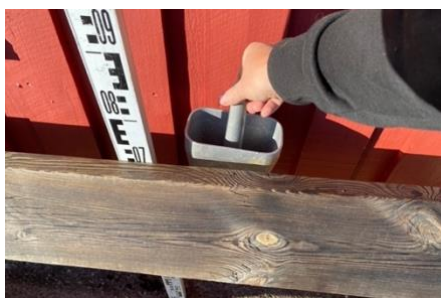
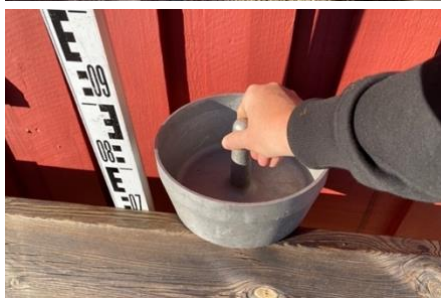
Fel nr: 17

Klassning: A

Ställen där huvud och hals kan fastna

Öppning i staket/räcke (intill redskap nr 12) har identifierats där huvud och hals kan fastna.

Öppningen uppfyller inte kraven efter utfört prov enligt D.2.1.

Åtkomliga helt omslutna öppningar med en nedre kant som är mer än 600 mm ovanför lekytan ska provas i enlighet med D.2.1. Provkropp C eller E får inte passera genom någon öppning om inte även den stora huvudformade provkroppen D kan passera.

Provkropp C (89x157 mm) och D (ø 230 mm) har använts vid provning.
