# Kantarellen förskola

Armada Fastighets AB

Kantarellvägen 124

Åkersberga

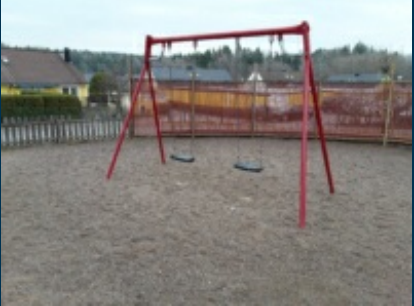
<h2>Gungställning</h2> <p><b>TYP SKYLT</b> Saknas (Mira 2pl) <b>TILLVERKARE</b> Hags <b>ANMÄRKNINGAR</b> Ja, se nedan</p>	<b>1</b>
--	---	----------

<p><b>1.</b> Korrigering underhåll 1176-7 8.2.7</p> <p><b>KOMMENTAR</b> Glapp i gungled.</p>	<b>B</b>
--	--	----------

<p><b>2.</b> Kvävningrisk 1176-1 4.2.7</p> <p><b>KOMMENTAR</b> Mellanrum mellan staketspjälor där provsonden passerar. Staket överstiger 60cm.</p>	<b>A</b>
---	--	----------

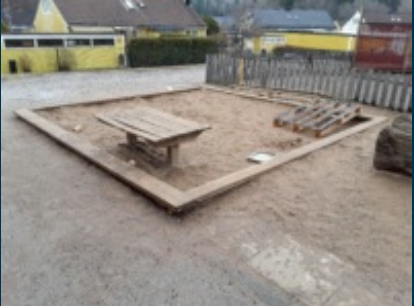
<h2>Sandlåda</h2> <p><b>TYP SKYLT</b> Saknas <b>TILLVERKARE</b> Okänd <b>ANMÄRKNINGAR</b> Ja, se nedan</p>	<b>2</b>
--	--	----------

<p><b>1.</b> Fallutrymmets utsträckning 1176-1 4.2.8.2.5</p> <p><b>KOMMENTAR</b> Lekutrustning skall ha ett fritt fallutrymme på minimum av 1,5m runt redskapet.</p>	<b>C</b>
--	--	----------

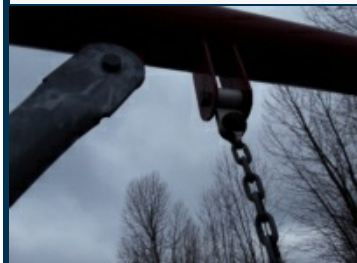
1. Korrigerande underhåll 1176-7 8.2.7

**KOMMENTAR**  
Glapp i gungled.

B

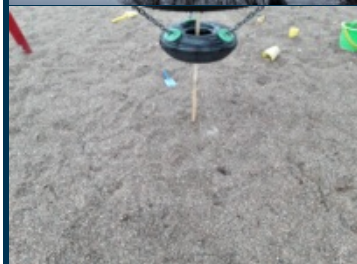
2. Gunga för låg 1176-2 4.2

**KOMMENTAR**  
Gungor för lågt monterad.

C

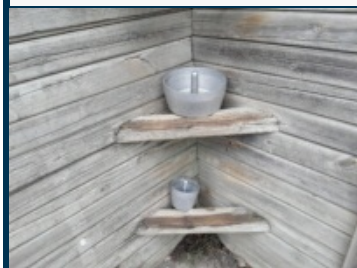
1. Kvävningrisk 1176-1 4.2.7

**KOMMENTAR**  
Mellanrum mellan stag och vägg där lilla huvudsonden passerar men inte den stora.

A

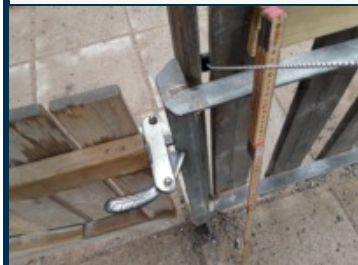
**1.** Kvävningsrisk 1176-1 4.2.7

Glipa i staket där kedjesonden fastnar.

**A**

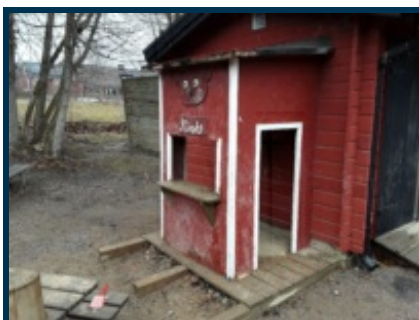
**7**

**TYP SKYLT** Saknas (Kiosk)  
**TILLVERKARE** Okänd  
**ANMÄRKNINGAR** Redskapet uppfyller ej Svensk standard (EN 1176).

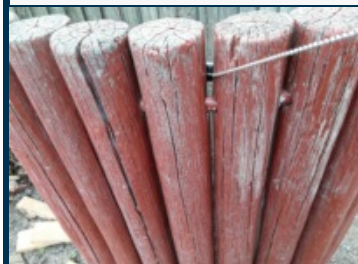
**1.** Kvävningsrisk 1176-1 4.2.7

Glipor mellan stolpar där kedjesonden fastnar.

**A**

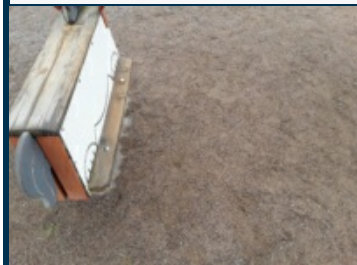
1. Stötdämpande underlag felaktigt 1176-1 4.2.8.5.2

Underlaget är för hårt.

B

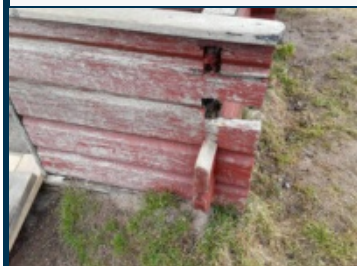
1. Slitage, ytbeskaffenhet på trä 1176-1 4.2.5

Ruttna trädelar.

C

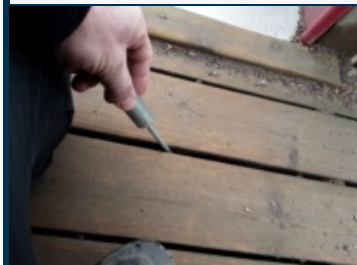
1. Ställen där fingrar kan fastna 1176-1 4.2.7.6

Mellanrum i golv där fingersonden passerar.

B

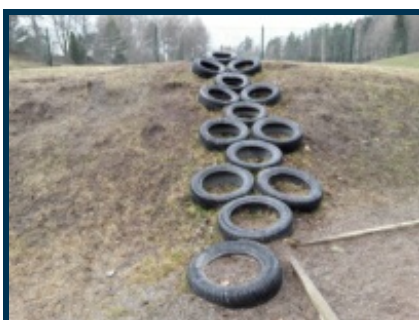
13

<b>TYP SKYLT</b>	Saknas
<b>TILLVERKARE</b>	Novum
<b>ANMÄRKNINGAR</b>	Redskapet uppfyller ej Svensk standard (EN 1176).

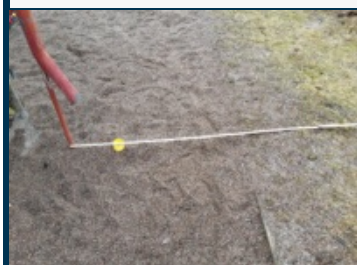
1. Fallutrymmets utsträckning 1176-1 4.2.8.2.5

Utrymmet är för litet.

B

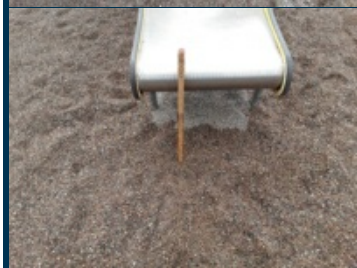
2. Rutsch felaktig höjd vid utåkningssektion 1176-3 4.5

Avstånd till stötdämpande underlaget är för långt.

B

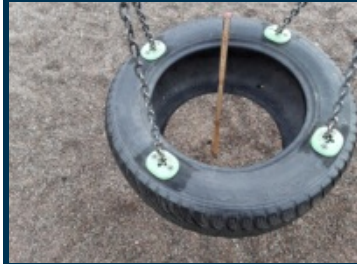
**1.** Gunga för låg 1176-2 4.2

Gungor för lågt monterad.

**C**

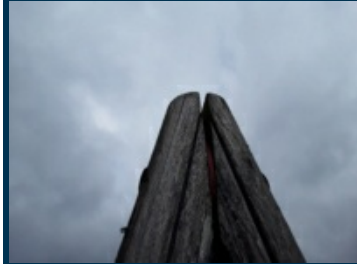
**2.** Kvävningrisk 1176-1 4.2.7

Topplöck saknas, glipa mellan stolpar där kedjesonden fastnar.

**A**

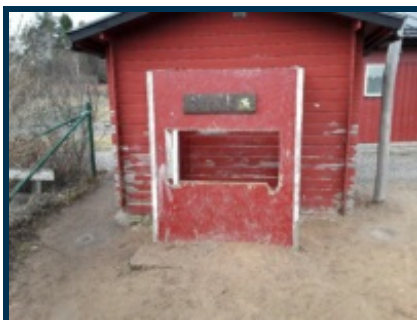
**17**

**TYP SKYLT** Saknas (Kiosk)  
**TILLVERKARE** Okänd  
**ANMÄRKNINGAR** Redskapet uppfyller ej Svensk standard (EN 1176).
