Kantarellen förskola

📍 Kantarellvägen 124, 184 34 Åkersberga

En besiktning av Fastighetsskötaren AB.
På uppdrag av Armada Fastighets AB.

16 redskap, 18 anmärkningar upptäcktes.

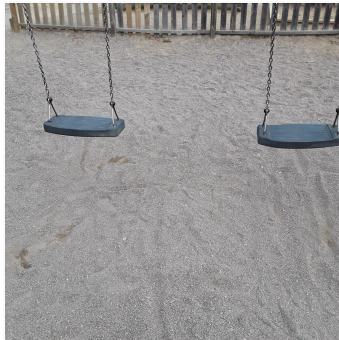
B-fel.

Skydd mot skador på grund av
islagsytans underlag 1176-1 4.2.8.5
Underlaget är för hårt

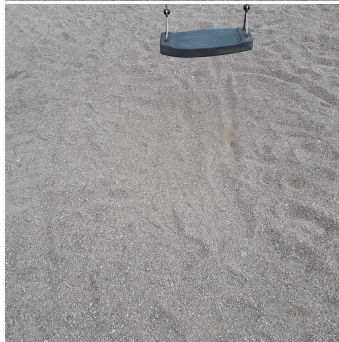
C-fel.

Rutinmässigt underhåll 1176-7 8.2.6
Gropar under gungor

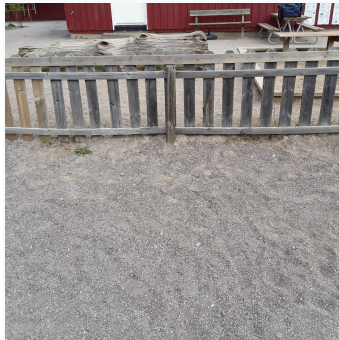
B-fel.

Rek.avseende gungor 1176-1 4.2.8.2.1
Bilaga A
Staket i fallutrymme

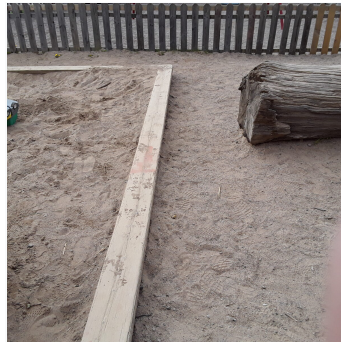
C-fel.

Föremål i fallutrymme 1176-1 3.18

Lekutrustning skall ha ett fritt fallutrymme på 1,5meter runt redskapet

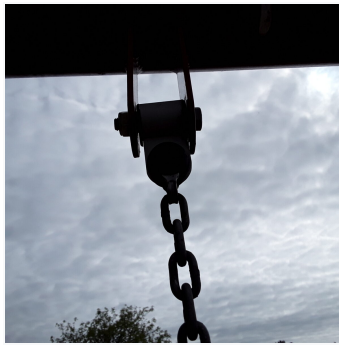
B-fel.

Korrigerande underhåll 1176-7 8.2.7

Glapp i gungled

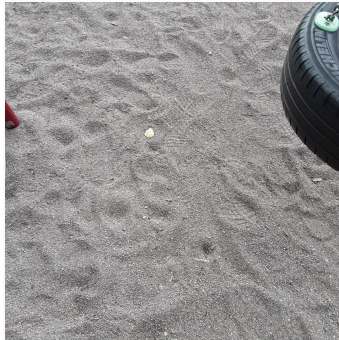
B-fel.

Skydd mot skador på grund av
islagsytans underlag 1176-1 4.2.8.5

Underlaget är för hårt

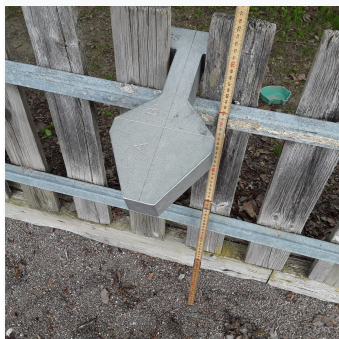
A-fel.

Ställen där huvud och hals kan fastna
1176-1 4.2.7.2

*Mellanrum mellan staketspjälor där
provsonden passerar*

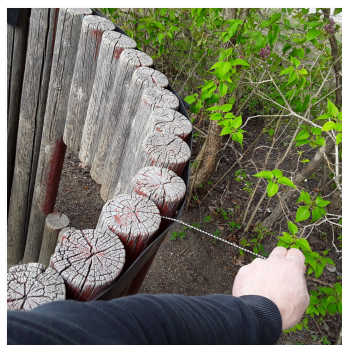
A-fel.

Ställen där kläder / hår kan fastna 1176-1
4.2.7.3

*Glipor mellan stolpar där kedjesonden
fastnar*

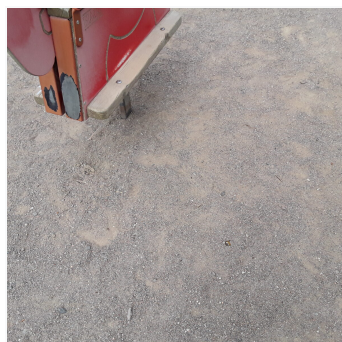
B-fel.

Skydd mot skador på grund av
islagsytans underlag 1176-1 4.2.8.5
Underlaget är för hårt

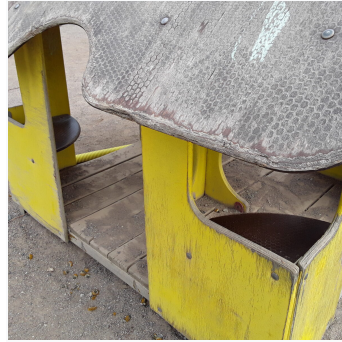
C-fel.

Redskapets ytbeskaffenhet 1176-1 4.2.5

Träpaneler nötta och flisiga

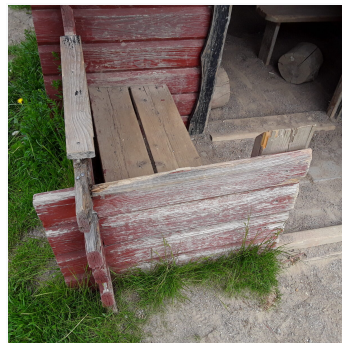
C-fel.

Redskapets ytbeskaffenhet 1176-1 4.2.5

Trädelar ruttna och flisiga

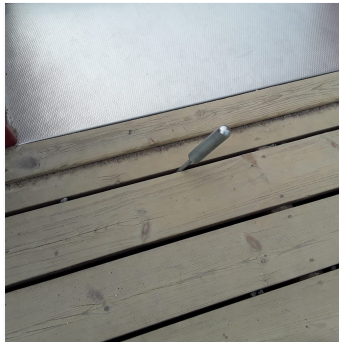
B-fel.

Ställen där fingrar kan fastna 1176-1
4.2.7.6

*Glipor i plattform där provsonden
passerar*

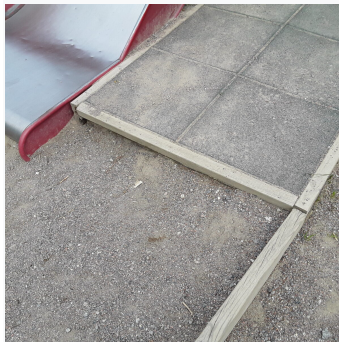
C-fel.

Föremål i fallutrymme 1176-1 3.18

Träram i fallutrymme

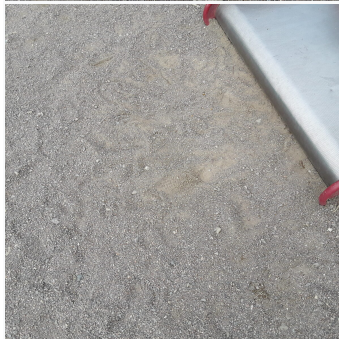
B-fel.

Skydd mot skador på grund av
islagsytans underlag 1176-1 4.2.8.5

Underlaget är för hårt

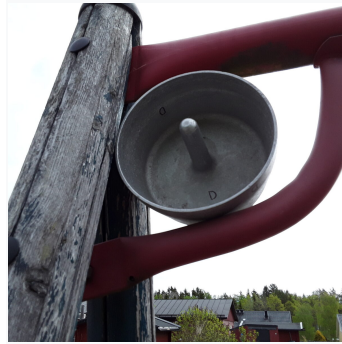
● A-fel.

Ställen där huvud och hals kan fastna
1176-1 4.2.7.2

*Öppning mellan ställningen och tvärstag
där provsond D inte passerar*

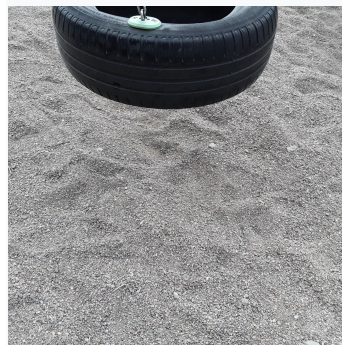
● C-fel.

Gunga för låg 1176-2 4.2

Gungor för lågt monterad

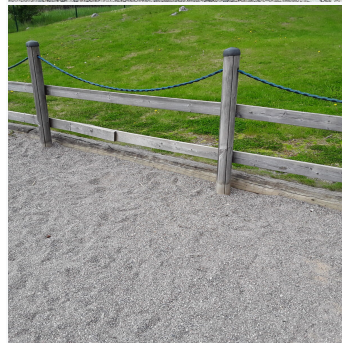
● B-fel.

Rek.avseende gungor 1176-1 4.2.8.2.1
Bilaga A

Staket i fallutrymme

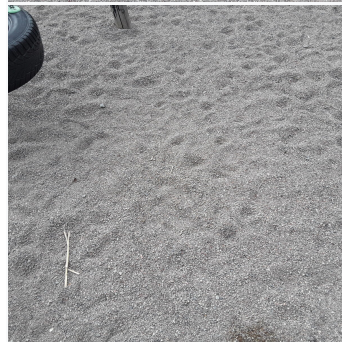
● B-fel.

Skydd mot skador på grund av
islagsytans underlag 1176-1 4.2.8.5

Underlaget är för hårt
