Årlig säkerhetsbesiktning av lekplats
#9 Klippans Fsk

2022-10-01

Lekplatsens namn:	#9 Klippans Fsk	Typ:	Förskola
Adress:	Bergavägen 16	Postort:	184 30 Åkersberga
Datum för besiktning:	2022-10-01	Protokoll upprättat:	2022-10-06

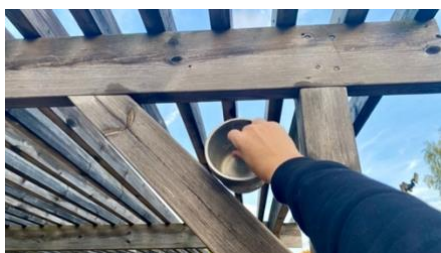
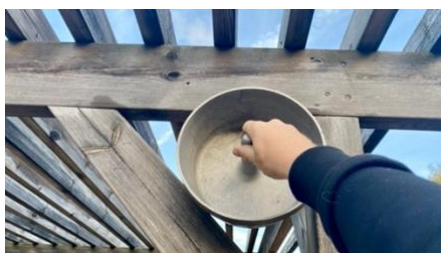
Fel nr: 1	Klassning: A
Ställen där huvud och hals kan fastna	1176-1, 4.2.7.2

Öppning i redskapet har identifierats där huvud och hals kan fastna. Öppningen uppfyller inte kraven efter utfört prov enligt D.2.1.

Åtkomliga helt omslutna öppningar med en nedre kant som är mer än 600 mm ovanför lekytan ska provas i enlighet med D.2.1. Provkropp C eller E får inte passera genom någon öppning om inte även den stora huvudformade provkroppen D kan passera.

Provkropp E (ø130 mm) och D (ø 230 mm) har använts vid provning.

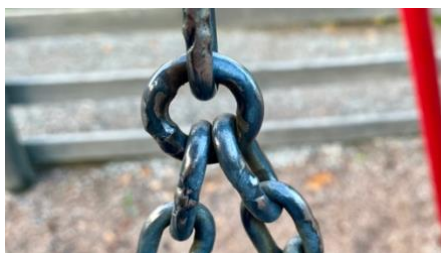
Fel nr: 2	Klassning: C
Avhjälpande underhåll	1176-7, 7.2

Det finns flera slitna kättinglänkar i gungsitsarnas upphängningselement.

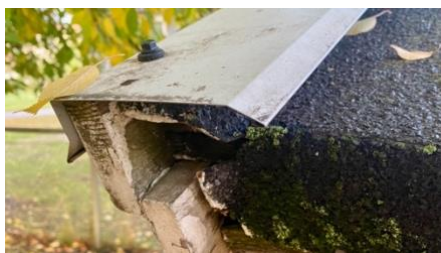
Fel nr: 3	Klassning: C
Redskapets ytbeskaffenhet	1176-1, 4.2.5

Det finns vassa/spetsiga kanter.

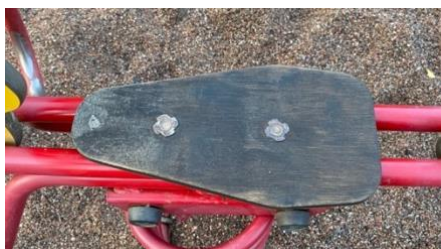
Fel nr: 4	Klassning: C
Avhjälpande underhåll	1176-7, 7.2

Utbyte av slitna eller defekta delar.
Sittdyna saknas.

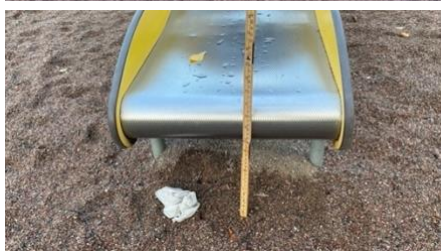
Fel nr: 5	Klassning: C
Utåkningssektion	1176-3, 4.5

Avståndet mellan marknivå och ovasida av rutschens utåkningssektion är större än 200 mm.

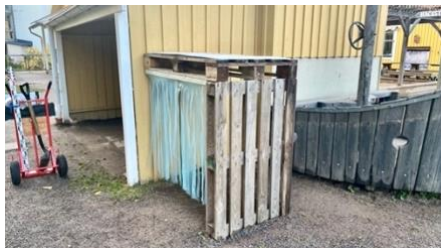
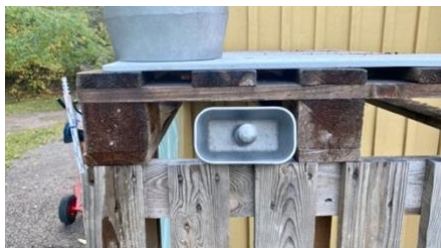
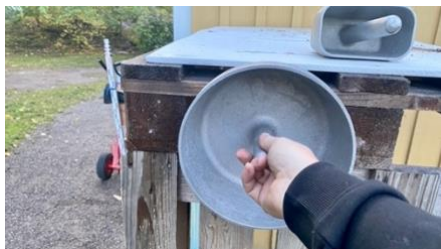
Fel nr: 7	Klassning: A
Ställen där huvud och hals kan fastna	1176-1, 4.2.7.2

Öppning i pallkonstruktion har identifierats där huvud och hals kan fastna. Öppningen uppfyller inte kraven efter utfört prov enligt D.2.1.

Åtkomliga helt omslutna öppningar med en nedre kant som är mer än 600 mm ovanför lekytan ska provas i enlighet med D.2.1. Provkropp C eller E får inte passera genom någon öppning om inte även den stora huvudformade provkroppen D kan passera.

Provkropp C (89x157 mm) och D (ø 230 mm) har använts vid provning.
