Klippans förskola

📍 Bergavägen 16, 184 30 Åkersberga

En besiktning av Fastighetsskötaren AB.
På uppdrag av Armada Fastighets AB.

11 redskap, 4 anmärkningar upptäcktes.

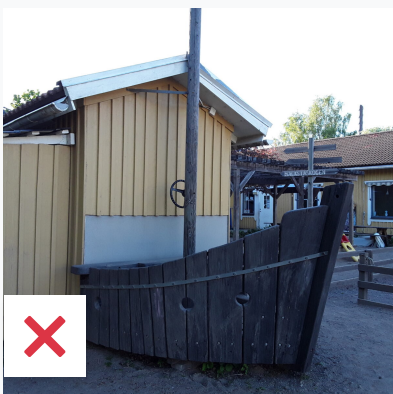
3. Fartyg

Anmärkningar (1)

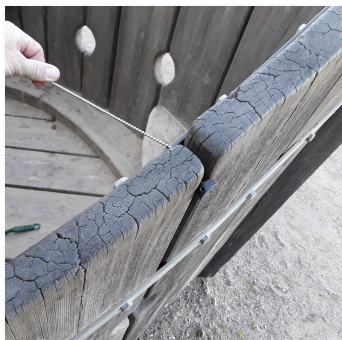
● A-fel.

Ställen där kläder / hår kan fastna 1176-1
4.2.7.3

Glipor där kedjesonden fastnar

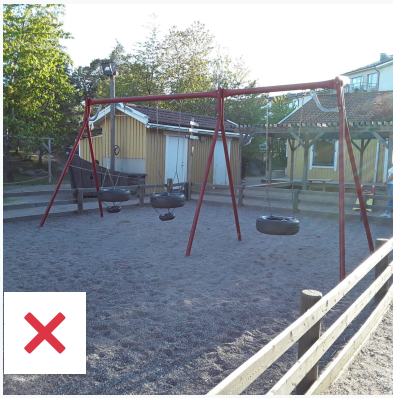
10. Gungställning

Anmärkningar (2)

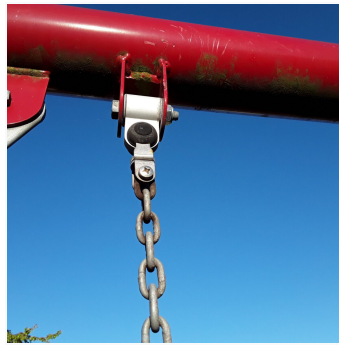
● B-fel.

Korrigerande underhåll 1176-7 8.2.7

Glapp i gungled

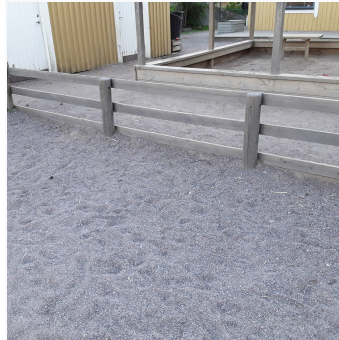
● B-fel.

Rek.avseende gungor 1176-1 4.2.8.2.1

Bilaga A

Staket i fallutrymme

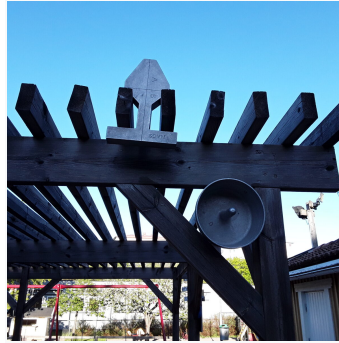
A-fel.

Ställen där huvud och hals kan fastna

1176-1 4.2.7.2

Öppningar i tak där provsonder passerar
