Årlig säkerhetsbesiktning av lekplats  
#10 Ljusterö Fsk

2022-09-21

| Lekplatsens namn: | #10 Ljusterö Fsk | Typ: | Förskola |
| Adress: | Mellansjövägen 60c | Postort: | 184 95 Ljusterö |

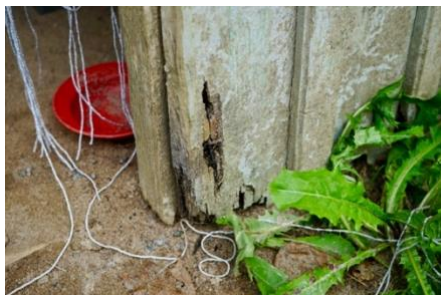
| Fel nr: 1 | Klassning: C |

| Avhjälpare underhåll | 1176-7, 7.2 |

Utbyte av slitna eller defekta delar.  
Det finns röta i lekhusets panel.

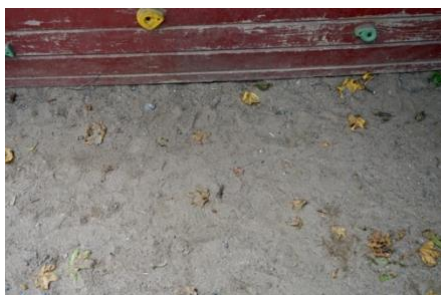
| Fel nr: 2 | Klassning: C |

| Rutinmässigt underhåll | 1176-7, 7.1 |

Underhåll av stötdämpande underlag som är hårt packat.

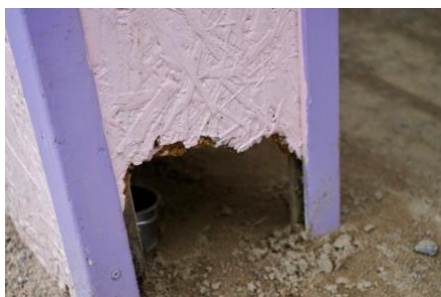
| Fel nr: 3 | Klassning: C |

| Redskapets ytbeskaffenhet | 1176-1, 4.2.5 |

Det finns vassa/spetsiga kanter på flera ställen där redskapet är slitet/trasigt.

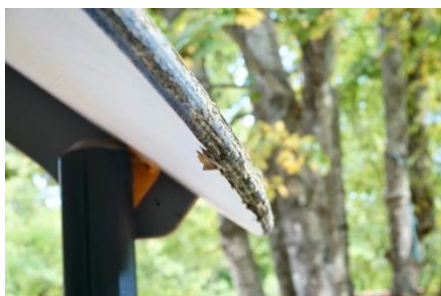
| <b>Fel nr: 4</b> | <b>Klassning: C</b> |

| Avhjälpande underhåll | 1176-7, 7.2 |

Yttertaket är slitet och har röta i sig.

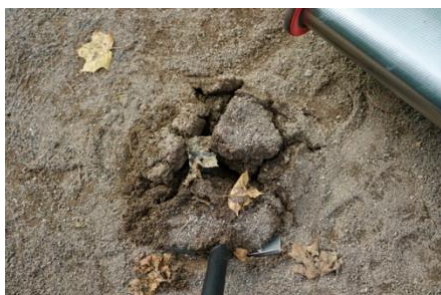
| <b>Fel nr: 5</b> | <b>Klassning: C</b> |

| Rutinmässigt underhåll | 1176-7, 7.1 |

Underhåll av stötdämpande underlag som är hårt packat.

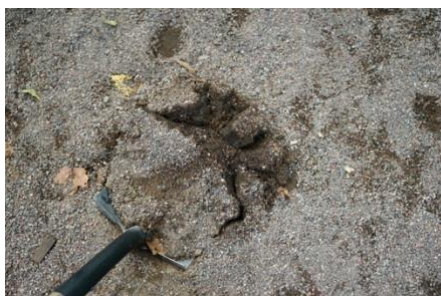
| <b>Fel nr: 6</b> | <b>Klassning: C</b> |

| Rutinmässigt underhåll | 1176-7, 7.1 |

Underhåll av stötdämpande underlag som är hårt packat.

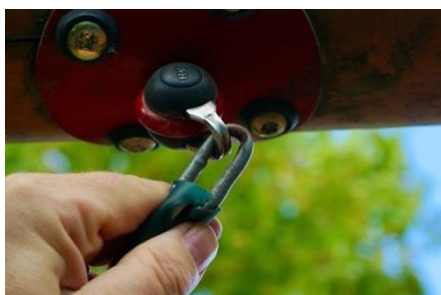
| <b>Fel nr: 7</b> | <b>Klassning: C</b> |

| Avhjälpande underhåll | 1176-7, 7.2 |

Det finns slitna kättinglänkar i klätterrepets upphängningsanordning.

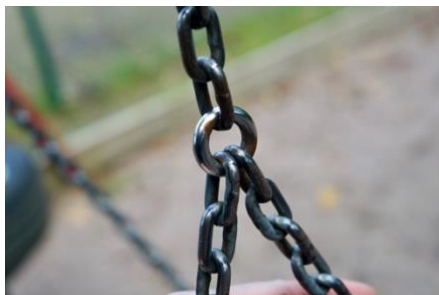
| <b>Fel nr: 8</b> | <b>Klassning: B</b> |

| Avhjälpande underhåll | 1176-7, 7.2 |

Det finns flera slitna kättinglänkar i gungsitsarnas upphängningselement.

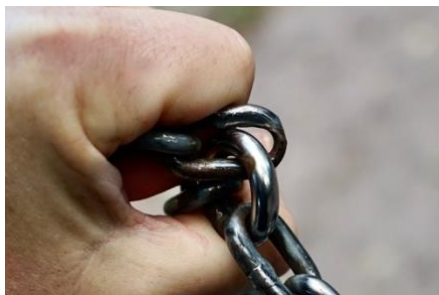
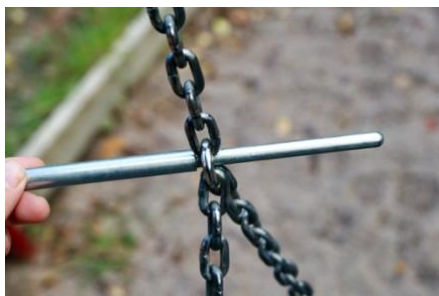
| <b>Fel nr: 9</b> | <b>Klassning: B</b> |

| Ställen där fingrar kan fastna | 1176-1, 4.2.7.6 |

Öppning i förgreningsögla har identifierats där fingrar kan fastna samtidigt som resten av kroppen är i rörelse eller fortsätter i en tvingad rörelse, t.ex. gungning.

Resultat från test enligt D.5.2:

Rundstavens smala del (8,6 mm) kan passera genom öppningen.

Rundstavens tjocka del (12 mm) kan **inte** passera öppningen.

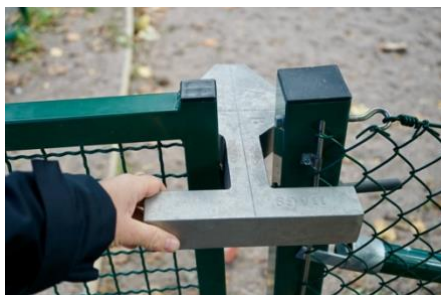
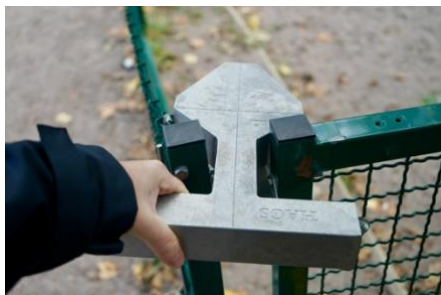
| <b>Fel nr: 10</b> | <b>Klassning: A</b> |

| Ställen där huvud och hals kan fastna | 1176-1, 4.2.7.2 |

Öppningar där huvud och hals kan fastna har identifierats i lekplatsens omkringliggande staket.

Öppningarna uppfyller inte kraven efter utfört prov enligt D.2.2.

Delvis omslutna och V-formade öppningar vars ingång ligger mer än 600 mm ovanför lekytan ska vara utformade så att öppningen inte är tillgänglig vid provning enligt D.2.2.
