Årlig säkerhetsbesiktning av lekplats
#31 Ljusterö skola

2022-09-21

Lekplatsens namn:	#31 Ljusterö skola	Typ:	Skola
Adress:	Mellansjövägen 60a	Postort:	184 95 Ljusterö
Datum för besiktning:	2022-09-21	Protokoll upprättat:	2022-09-25

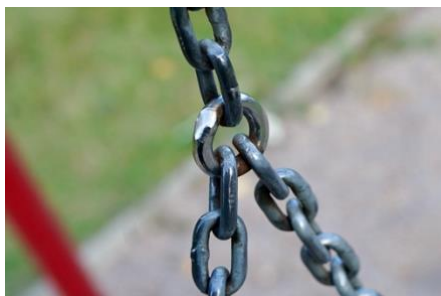
Fel nr: 1	Klassning: C
Avhjälpande underhåll	1176-7, 7.2

Det finns flera slitna kättinglänkar i gungsitsarnas upphängningselement.

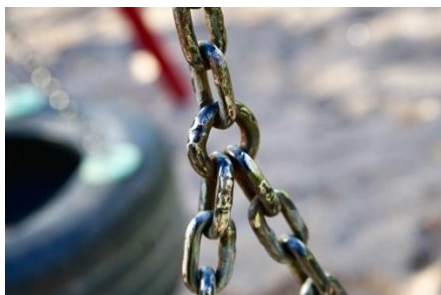
Fel nr: 2	Klassning: C
Avhjälpande underhåll	1176-7, 7.2

Det finns flera slitna kättinglänkar i gungsitsarnas upphängningselement.

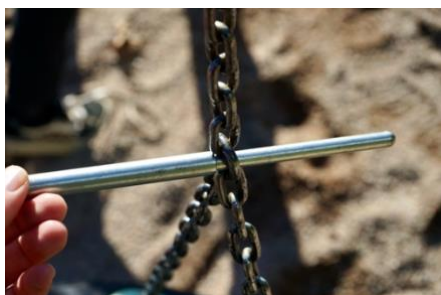
Fel nr: 3	Klassning: B
Ställen där fingrar kan fastna	1176-1, 4.2.7.6

Öppning i förgreningsögla har identifierats där fingrar kan fastna samtidigt som resten av kroppen är i rörelse eller fortsätter i en tvingad rörelse, t.ex. gungning.

Resultat från test enligt D.5.2:

Rundstavens smala del (8,6 mm) kan passera genom öppningen.

Rundstavens tjocka del (12 mm) kan **inte** passera öppningen.

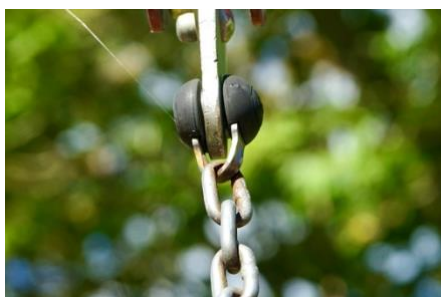
Fel nr: 4	Klassning: B
Avhjälpande underhåll	1176-7, 7.2

Det finns flera slitna kättinglänkar i gungsetsarnas upphängningselement.

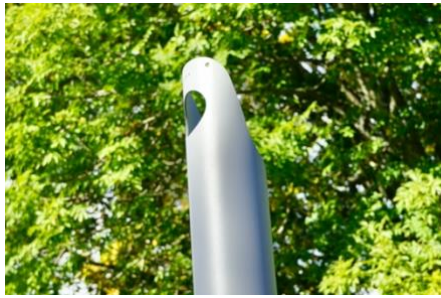
Fel nr: 5	Klassning: C
Avhjälpande underhåll	1176-7, 7.2

Täcklock saknas på stolpe.

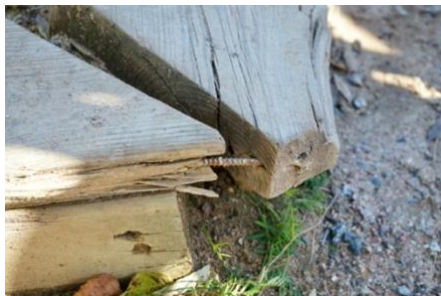
Fel nr: 6	Klassning: C
Redskapets ytbeskaffenhet	1176-1, 4.2.5

Det finns utskjutande spik/skruv och trä som flisar sig.

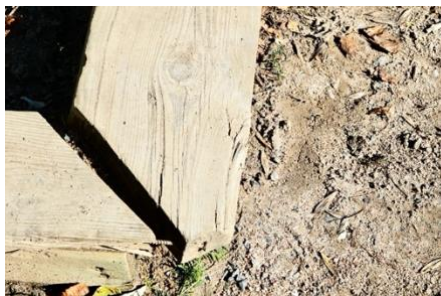
Fel nr: 7	Klassning: C
Avhjälpande underhåll	1176-7, 7.2

Utbyte av slitna eller defekta delar av sandlådesarg.
