# Kyrkskolan/Ljusterö förskola

📍 Mellansjövägen 60C, 184 95 Ljusterö

En besiktning av Fastighetsskötaren AB.  
På uppdrag av Armada Fastighets AB.

14 redskap, 11 anmärkningar upptäcktes.

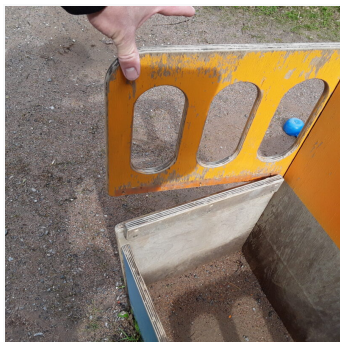
● C-fel.

Redskapets ytbeskaffenhet 1176-1 4.2.5

*Panel sitter löst*

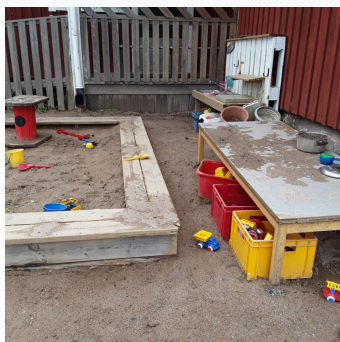
● C-fel.

Fallutrymmets utsträckning 1176-1  
4.2.8.2.5

*Lekutrustning skall ha ett fritt  
fallutrymme på minimum av 1,5meter  
runt redskapet*

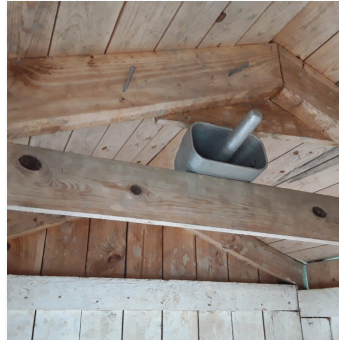
A-fel.

Ställen där huvud och hals kan fastna  
1176-1 4.2.7.2

*Öppning i takstol där provsond C passerar*

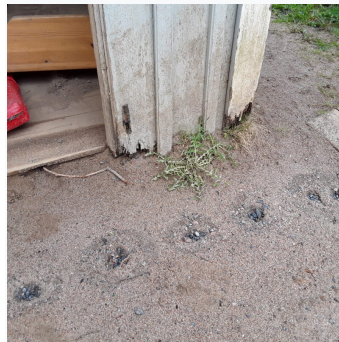
C-fel.

Redskapets ytbeskaffenhet 1176-1 4.2.5

*Trädelar ruttna*

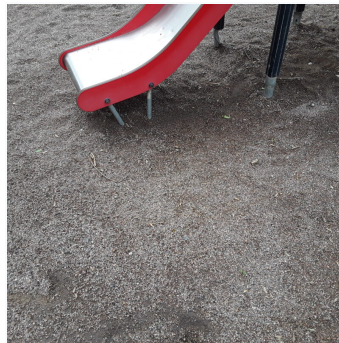
● B-fel.

Skydd mot skador på grund av  
islagsytans underlag 1176-1 4.2.8.5  
*Underlaget är för hårt*

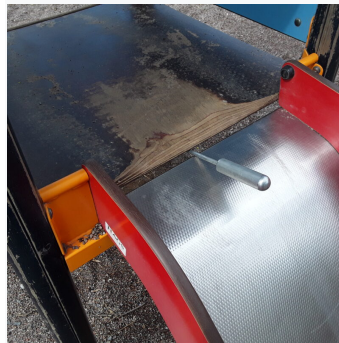
● B-fel.

Ställen där fingrar kan fastna 1176-1  
4.2.7.6  
*Öppning mellan rutsch och plattform där  
provsonden passerar*

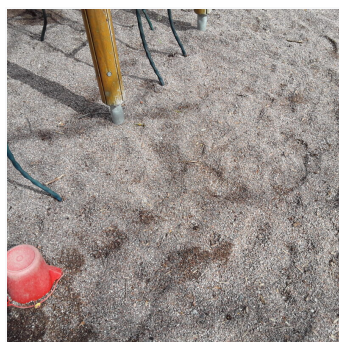
● B-fel.

Skydd mot skador på grund av  
islagsytans underlag 1176-1 4.2.8.5  
*Underlaget är för hårt*

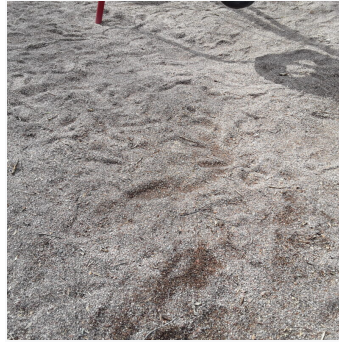
● B-fel.

Skydd mot skador på grund av  
islagsytans underlag 1176-1 4.2.8.5  
*Underlaget är för hårt*

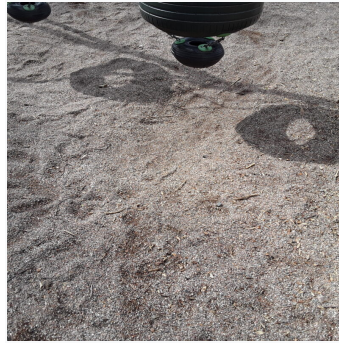
● B-fel.

Rutinmässigt underhåll 1176-7 8.2.6  
*Gropar under gungor*

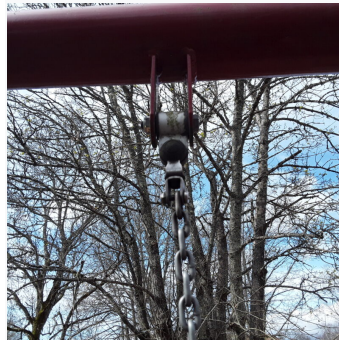
● B-fel.

Rutinmässigt underhåll 1176-7 8.2.6  
*Glapp i gungled*

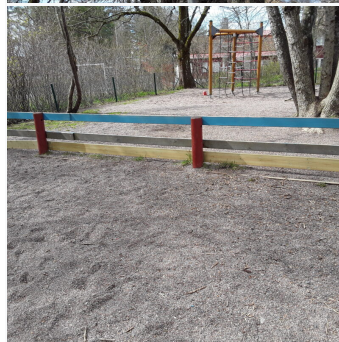
● B-fel.

Rek.avseende gungor 1176-1 4.2.8.2.1  
Bilaga A  
*Staket i fallutrymme*
