Ljusterö skola

KUND
Armada Fastighets AB

OBJEKTADRESS
Mellansjövägen 60a
Ljusterö

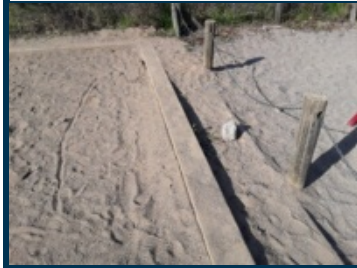
1. Föremål i fallutrymme 1176-1 3.18

Lekutrustning skall ha ett fritt fallutrymme på minimum av 1,5m runt redskapet.
Stolpar i fallutrymme.

C

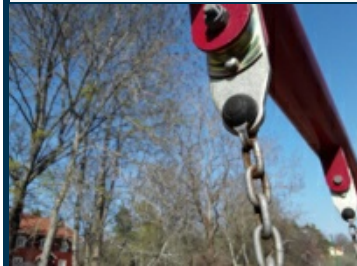
1. Rutinmässigt underhåll 1176-7 8.2.6

Kedjelänkar slitna

B

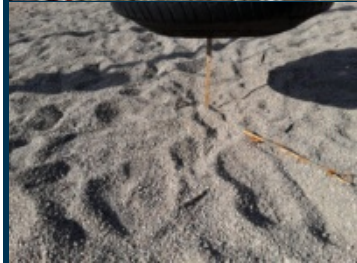
2. Gunga för låg 1176-2 4.2

Däckgungor för lågt monterad.

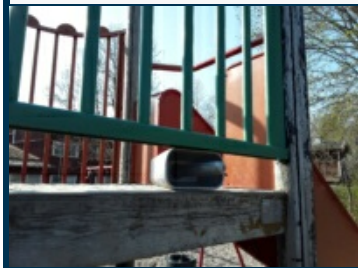
1. Kvävningsrisk 1176-1 4.2.7

Mellanrum mellan staket och plattform där provsonden passerar.

A

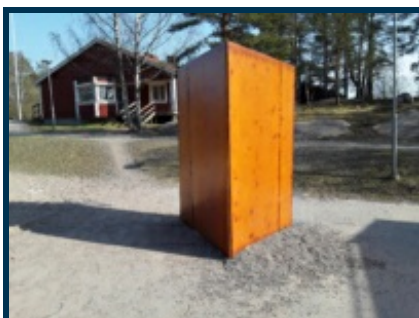
**4**

TYP SKYLT Saknas
TILLVERKARE Okänd
ANMÄRKNINGAR Redskapet uppfyller ej Svensk standard (EN 1176).

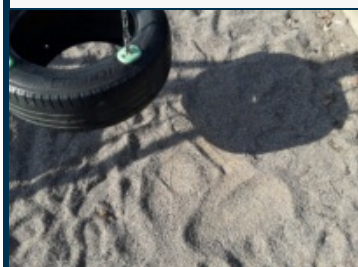
1. Stötdämpande underlag felaktigt 1176-1 4.2.8.5.2

Underlaget är för hårt.

B

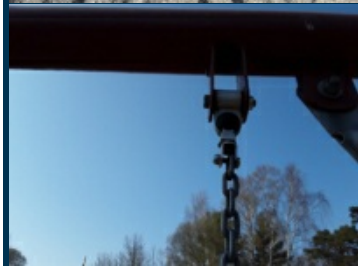
2. Korrigerande underhåll 1176-7 8.2.7

Glapp i gungled.

B

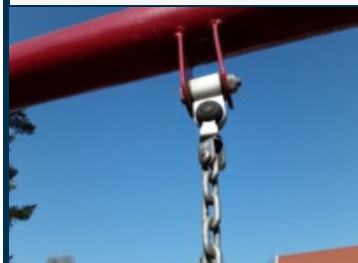
**1.** Korrigering underhåll 1176-7 8.2.7**KOMMENTAR**

Glapp i gungled.

B

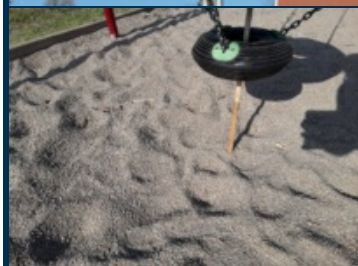
**2.** Gunga för låg 1176-2 4.2**KOMMENTAR**

Gunga för lågt monterad.

C
