Ljusterö skola

📍 Mellansjövägen 60A, 184 95 Ljusterö

En besiktning av Fastighetsskötaren AB.
På uppdrag av Armada Fastighets AB.

7 redskap, 9 anmärkningar upptäcktes.

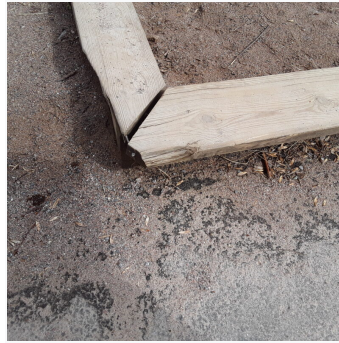
C-fel.

Redskapets ytbeskaffenhet 1176-1 4.2.5

Träram skadad och flisig

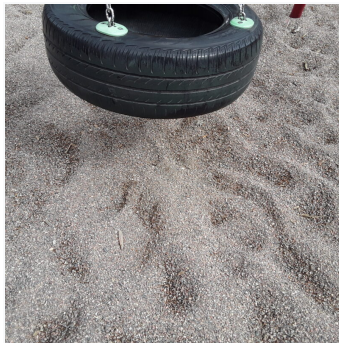
C-fel.

Gunga för låg 1176-2 4.2

Gungor för lågt monterad

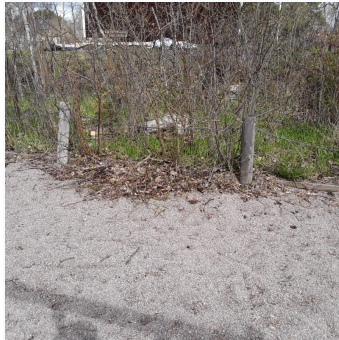
B-fel.

Rek.avseende gungor 1176-1 4.2.8.2.1

Bilaga A

Staket i fallutrymme

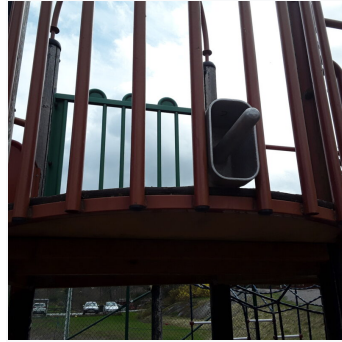
A-fel.

Ställen där huvud och hals kan fastna

1176-1 4.2.7.2

Öppning mellan staketspjälor där provsond C passerar

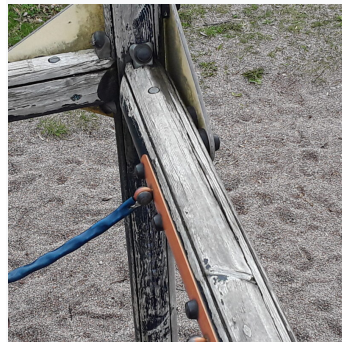
B-fel.

Redskapets ytbeskaffenhet 1176-1 4.2.5

Balk ruten

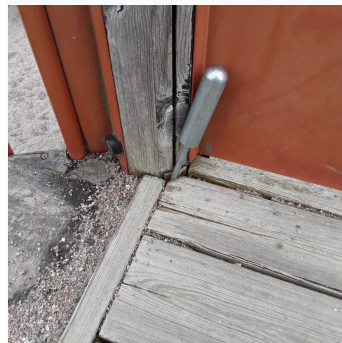
B-fel.

Ställen där fingrar kan fastna 1176-1

4.2.7.6

Glipa mellan plattform och stolpe där fingersonden passerar.

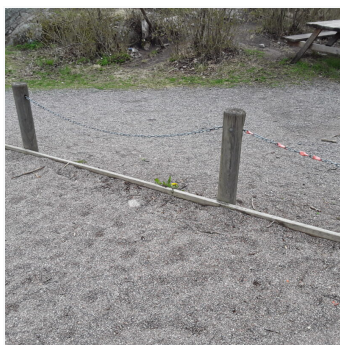
● B-fel.

Rek.avseende gungor 1176-1 4.2.8.2.1

Bilaga A

Staket i fallutrymme

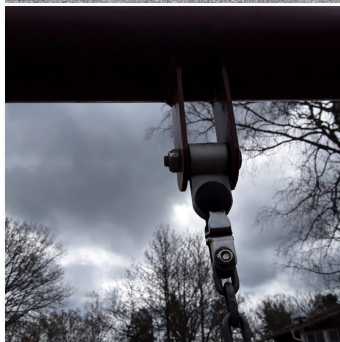
● B-fel.

Rutinmässigt underhåll 1176-7 8.2.6

Glapp i gungled

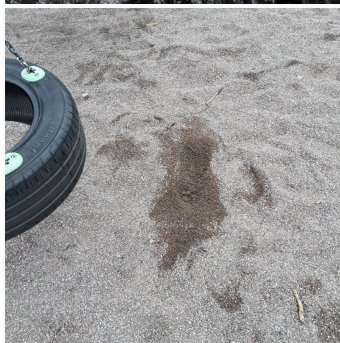
● B-fel.

Skydd mot skador på grund av

islagsytans underlag 1176-1 4.2.8.5

Underlaget är för hårt
