Luffarbacken förskola

BESIKTNINGSMAN
Martin Edh

KUND
Armada Fastighets AB

OBJEKTADRESS
Luffarbacken 13
Åkersberga

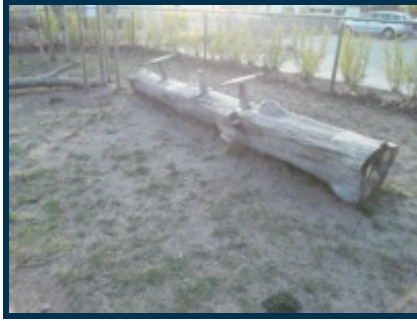
1

Saknas (Trädstam med styre)

Redskapet uppfyller ej Svensk standard (EN 1176).

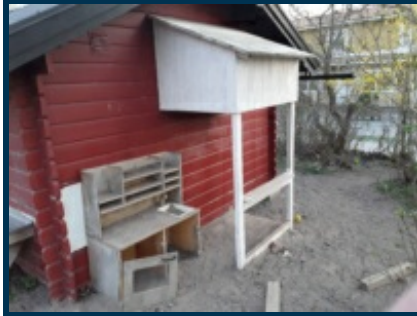
2

Saknas (Kiosk)

Redskapet uppfyller ej Svensk standard (EN 1176).

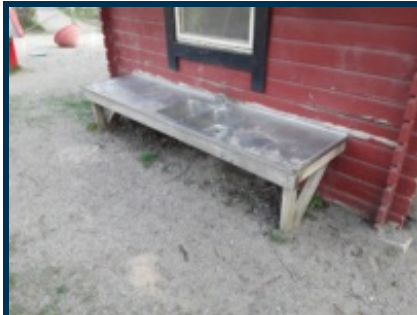
3

Saknas (Utekök)

Redskapet uppfyller ej Svensk standard (EN 1176).

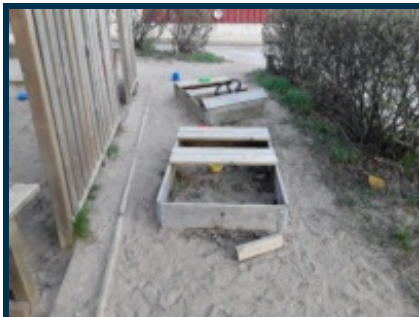
6

Saknas (Bilar av pallkragar)
Okänd
Redskapet uppfyller ej Svensk standard (EN 1176).

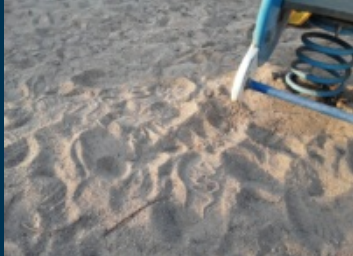
<p>1. Korrigerande underhåll 1176-7 8.2.7</p> <p>KOMMENTAR Mjuk i fjäder, tar i marken vid gungning.</p>	B
--	--	---

<p>2. Stötdämpande underlag felaktigt 1176-1 4.2.8.5.2</p> <p>KOMMENTAR Underlaget är för hårt.</p>	B
--	---	---

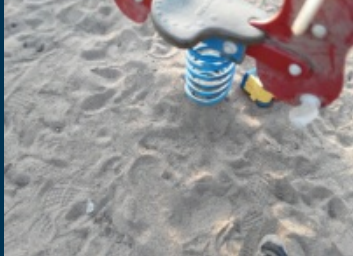
<p>1. Stötdämpande underlag felaktigt 1176-1 4.2.8.5.2</p> <p>KOMMENTAR Underlaget är för hårt.</p>	B
--	---	---

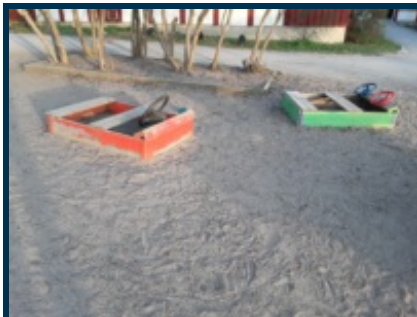
13

Saknas (Bilar av pallkragar.)
Okänd
Redskapet uppfyller ej Svensk standard (EN 1176).

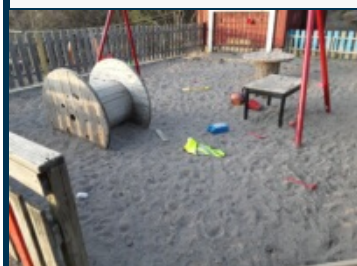
1. Föremål i fallutrymme 1176-1 3.18

Diverse i fallutrymme.

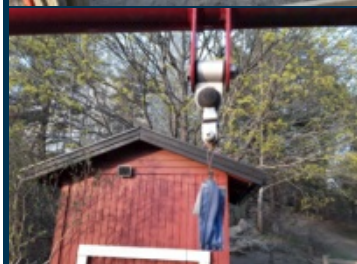
2. Korrigerande underhåll 1176-7 8.2.7

Glapp i gungled.

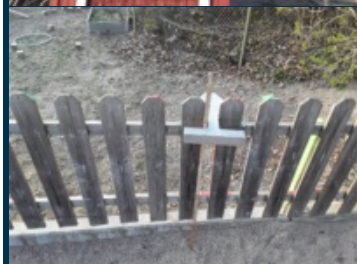
3. Kvävningrisk 1176-1 4.2.7

Mellanrum mellan staketspjälor där provsonden passerar. Staket överstiger 60cm.

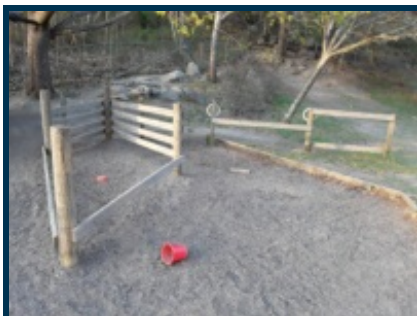
15

Saknas
Okänd
Redskapet uppfyller ej Svensk standard (EN 1176).

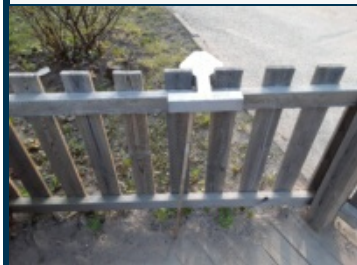
1. Kvävningrisk 1176-1 4.2.7

Mellanrum mellan staketspjälor där provsonden passerar. Staket överstiger 60cm.

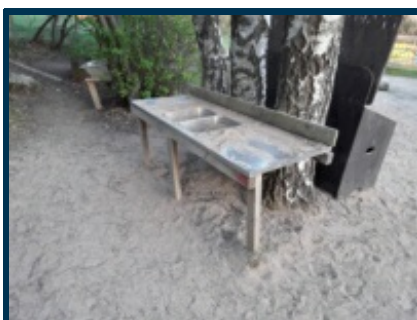
19

TYP SKYLT Saknas (Utekök)
TILLVERKARE Okänd
ANMÄRKNINGAR Redskapet uppfyller ej Svensk standard (EN 1176).

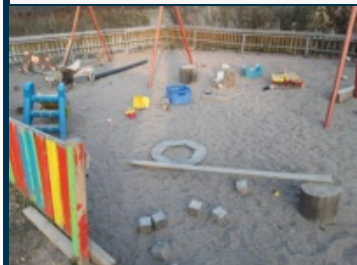
1. Föremål i fallutrymme 1176-1 3.18

KOMMENTAR
Diverse i fallutrymme.

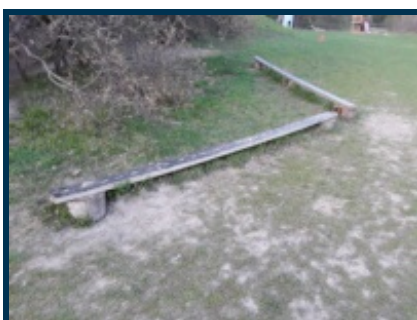
21

TYP SKYLT Saknas
TILLVERKARE Okänd
ANMÄRKNINGAR Redskapet uppfyller ej Svensk standard (EN 1176).

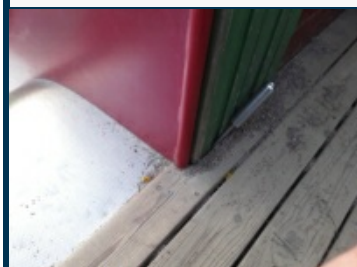
1. Ställen där fingrar kan fastna 1176-1 4.2.7.6

KOMMENTAR
Hål vid utåkningssektionen där provsonden passerar.
Fler ställen.

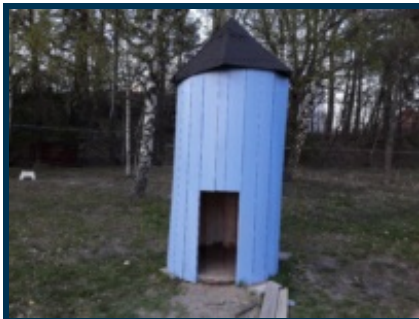
**24**

Saknas
Okänd
Redskapet uppfyller ej Svensk standard (EN 1176).

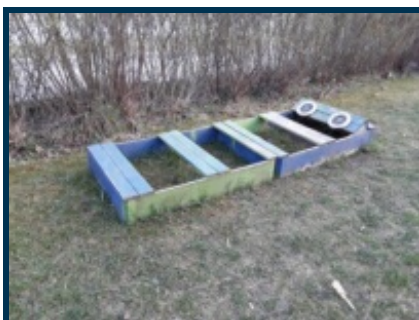
**26**

Saknas (Bilar av pallkragar)
Novum
Redskapet uppfyller ej Svensk standard (EN 1176).

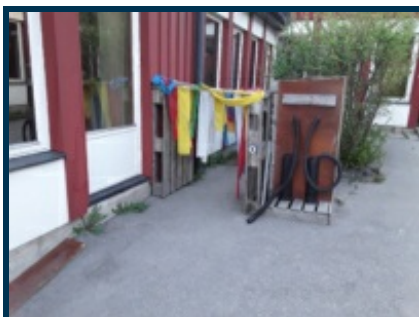
**27**

Saknas (Bygge av lastpallar.)
Okänd
Redskapet uppfyller ej Svensk standard (EN 1176).

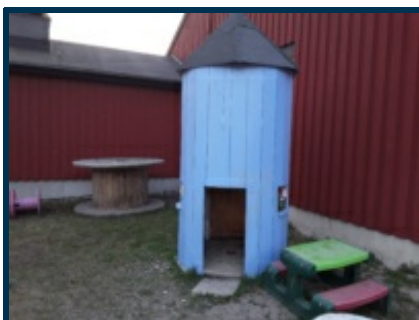
**28**

Saknas
Okänd
Redskapet uppfyller ej Svensk standard (EN 1176).
