# Luna förskola

**BESIKTNINGSMAN**  
Martin Edh

**KUND**  
Armada Fastighets AB

**OBJEKTADRESS**  
Norrhårdsvägen 8  
Åkersberga

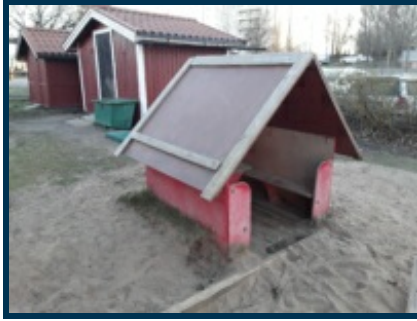
1

### Lekhus

Saknas  
Kompan  
Inga fel identifierade vid  
besiktningstillfället.

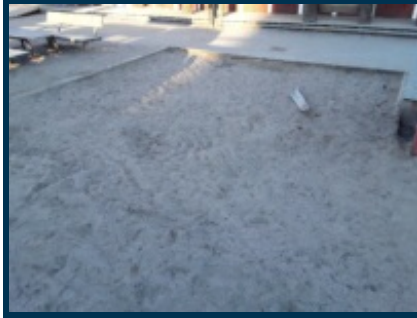
2

### Sandlåda

Saknas  
Okänd  
Inga fel identifierade vid  
besiktningstillfället.

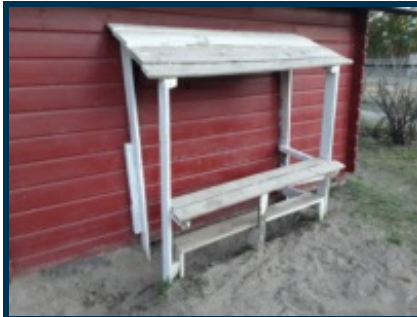
3

### Lekhus

Saknas (Kiosk)  
Okänd  
Inga fel identifierade vid  
besiktningstillfället.

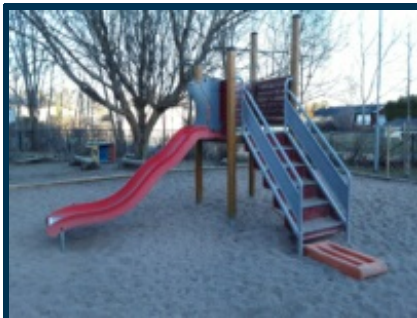
4

### Klätterställning

Finns (408075 tarifa)  
Hags  
Inga fel identifierade vid  
besiktningstillfället.

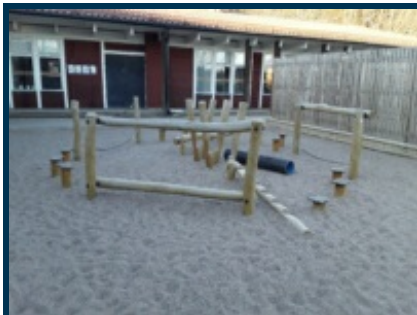
5

## Motorikbana

Ja, se nedan

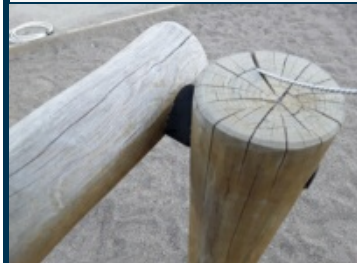
**1.** Kvävningrisk 1176-1 4.2.7

Glipor i stolpar där kedjesonden fastnar.

A

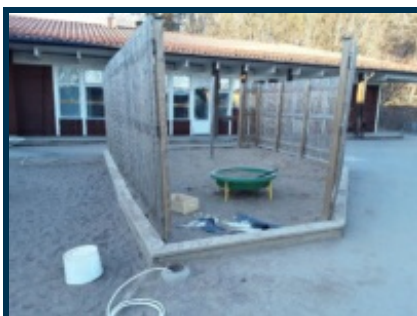
6

## Sandlåda

Ja, se nedan

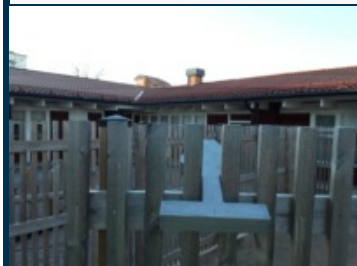
**1.** Kvävningrisk 1176-1 4.2.7

Mellanrum mellan staketspjälor där provsonden passerar.

A

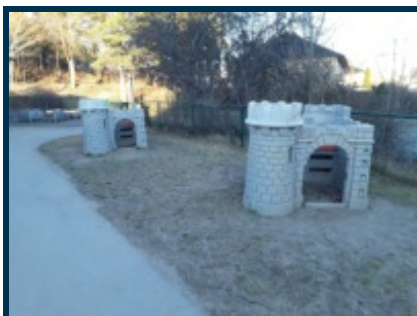
7

## Lekhus

Redskapet uppfyller ej Svensk standard (EN 1176).

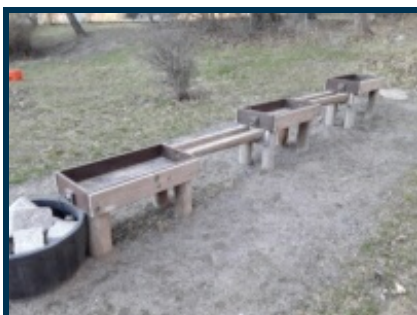
8

## Vattenlek

Inga fel identifierade vid besiktningstillfället.

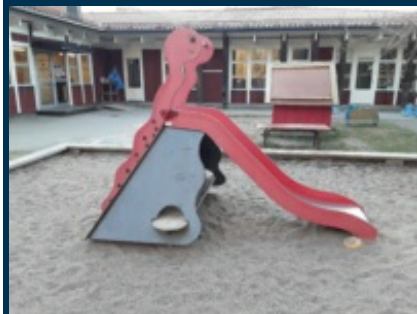
9

## Rutsch

Saknas (Larven)  
Hags  
Inga fel identifierade vid  
besiktningstillfället.

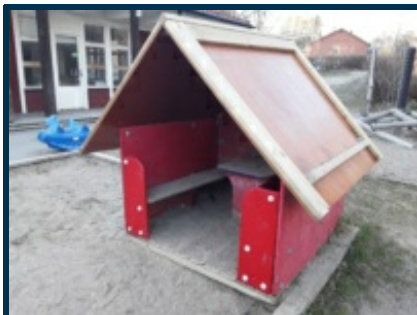
10

## Lekhus

Saknas  
Kompan  
Inga fel identifierade vid  
besiktningstillfället.

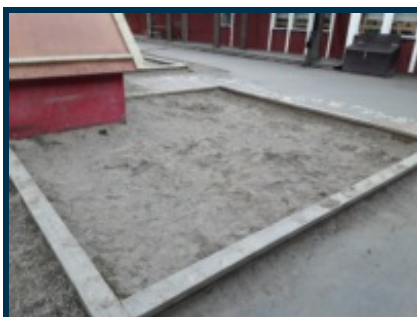
11

## Sandlåda

Saknas  
Okänd  
Inga fel identifierade vid  
besiktningstillfället.

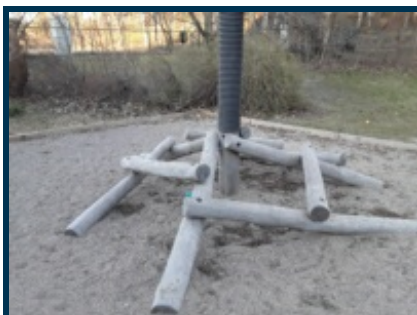
12

## Klätterlek

Finns (8038418)  
Ja, se nedan

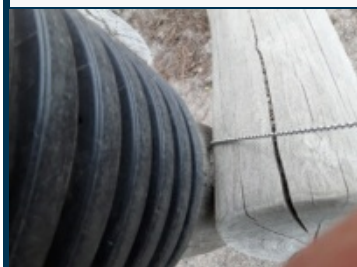
**1.** Kvävningrisk 1176-1 4.2.7

Mellanrum mellan stolpe och balk där kedjesonden  
fastnar.

A

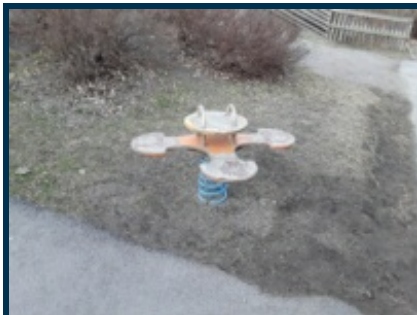
13

## Fjäderlek

Saknas  
Kompan  
Ja, se nedan

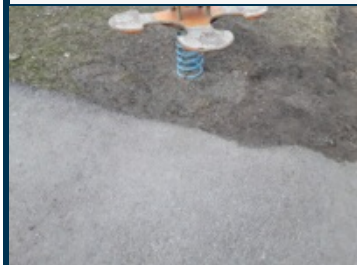
**1.** Stötdämpande underlag felaktigt 1176-1 4.2.8.5.2

Underlaget är för hårt.

B

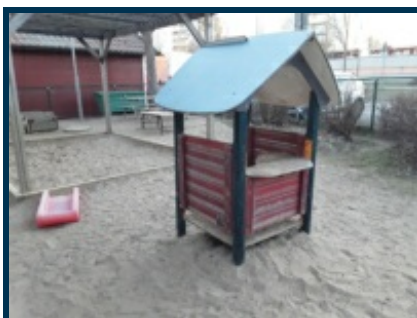
14

## Lekhus

Finns (606313 astrax trä)  
Hags  
Inga fel identifierade vid  
besiktningstillfället.

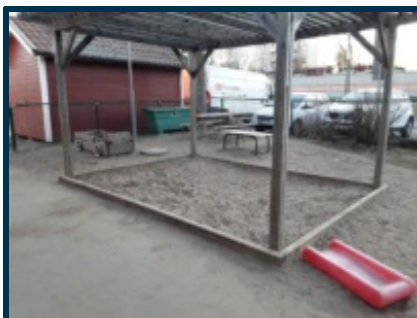
15

## Sandlåda

Saknas  
Okänd  
Inga fel identifierade vid  
besiktningstillfället.

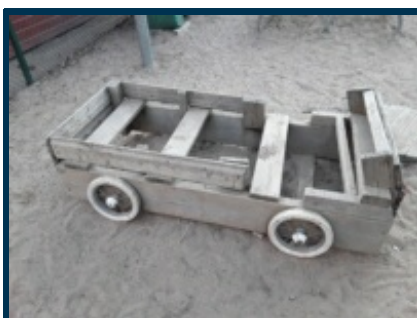
16

## Övrigt

Saknas (Buss)  
Okänd  
Redskapet uppfyller ej Svensk standard  
(EN 1176).
