Luna förskola

📍 Norrgårdsvägen 8, 184 36 Åkersberga

En besiktning av Fastighetsskötaren AB.
På uppdrag av Armada Fastighets AB.

18 redskap, 6 anmärkningar upptäcktes.

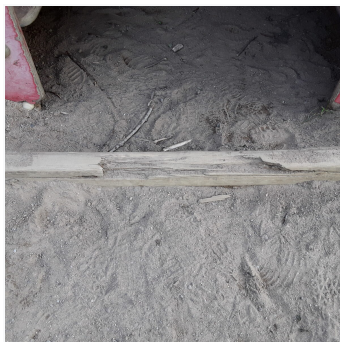
● C-fel.

Redskapets ytbeskaffenhet 1176-1 4.2.5

Träram skadad och flisig

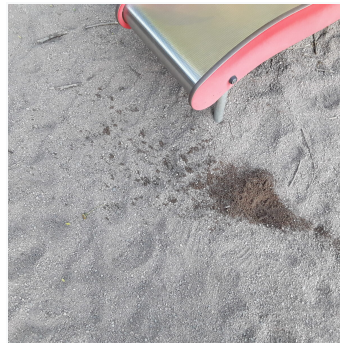
B-fel.

Skydd mot skador på grund av
islagsytans underlag 1176-1 4.2.8.5
Underlaget är för hårt

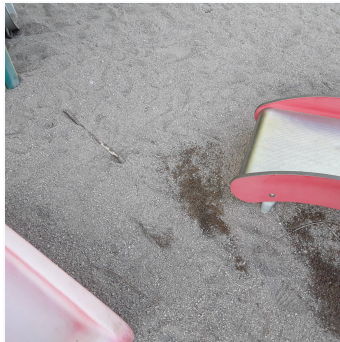
B-fel.

Skydd mot skador på grund av
islagsytans underlag 1176-1 4.2.8.5
Underlaget är för hårt

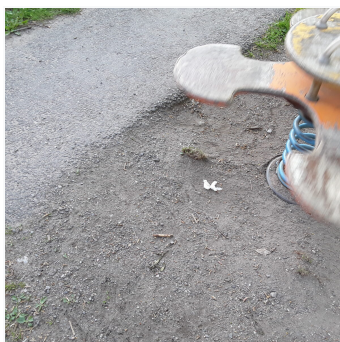
B-fel.

Skydd mot skador på grund av
islagsytans underlag 1176-1 4.2.8.5
Underlaget är för hårt

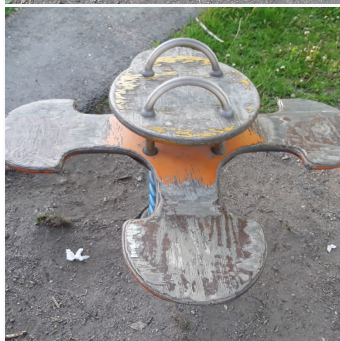
C-fel.

Redskapets ytbeskaffenhet 1176-1 4.2.5
Träpaneler nötta och flisiga

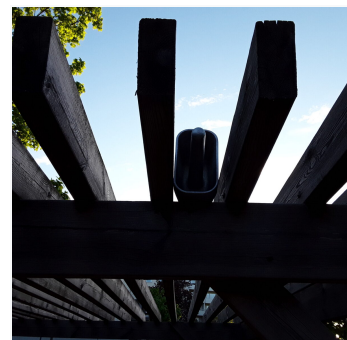
A-fel.

Ställen där huvud och hals kan fastna
1176-1 4.2.7.2

Öppningar i tak där provsond E passerar
