Årlig säkerhetsbesiktning av lekplats
#32 Margretelundsskolan

2022-09-24

#32 Margretelundsskolan

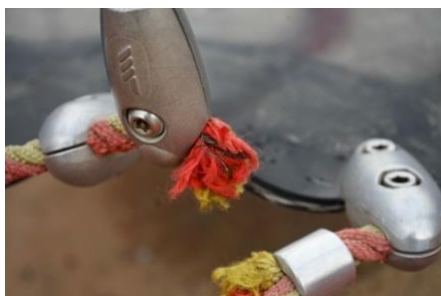
Fel nr: 1	Klassning: C
Redskapets ytbeskaffenhet	1176-1, 4.2.5

Det finns utstickande vassa/spetsiga ställinor.

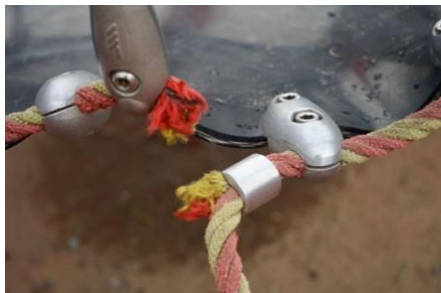
Fel nr: 2	Klassning: C
Avhjälpande underhåll	1176-7, 7.2

Del av klätternät är trasigt.

Utbyte av slitna eller defekta delar.

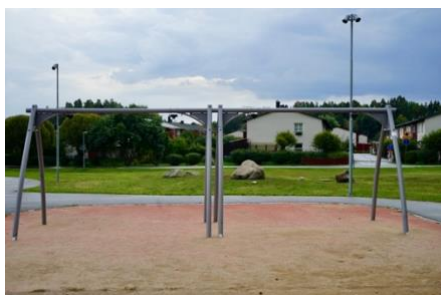
Redskap 3: Gungställning

Gungställning saknar gungsitsar.

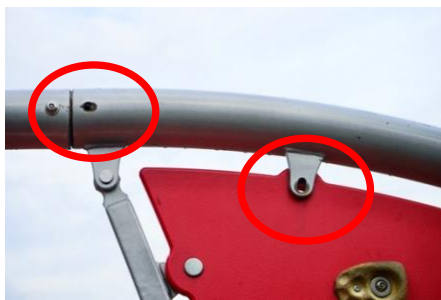
Fel nr: 3	Klassning: C
Rutinmässigt underhåll	1176-7, 7.1

Infästningar saknas på flera ställen.

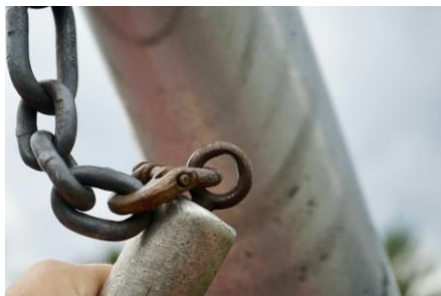
Fel nr: 4	Klassning: C
Avhjälpande underhåll	1176-7, 7.2

Det finns slitna delar i armgångens upphängningsanordning.

Utbyte av slitna eller defekta delar.
