Margretlundsskolan

BESIKTNINGSMAN
Martin Edh

KUND
Armada Fastighets AB

OBJEKTADRESS
Manfred bondes väg 5
Åkersberga

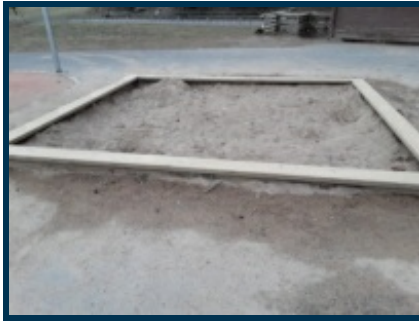
Sandlåda

Inga fel identifierade vid besiktningstillfället.

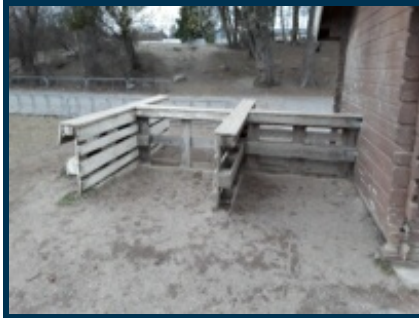
Övrigt

Redskapet uppfyller ej Svensk standard (EN 1176).

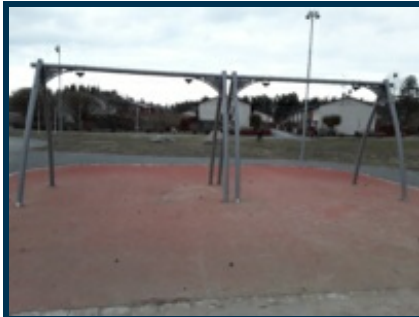
Gruggunga

Inga fel identifierade vid besiktningstillfället.

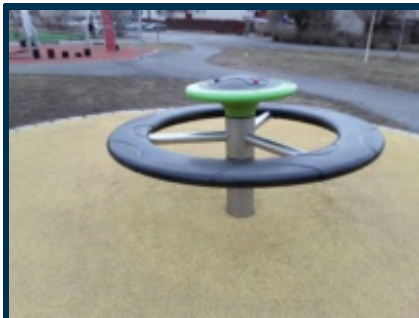
Karusell

Inga fel identifierade vid besiktningstillfället.

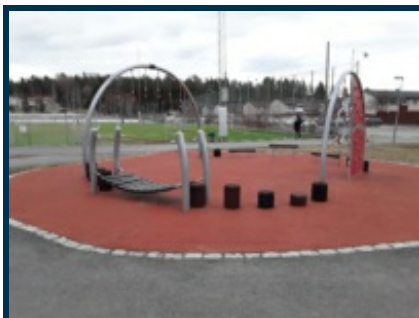
Motorikbana

Inga fel identifierade vid besiktningstillfället.

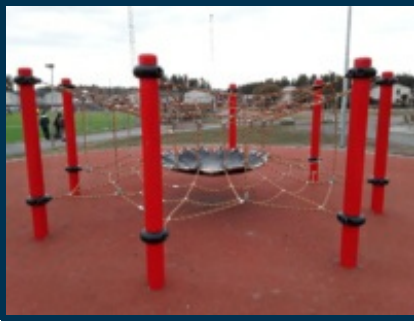
Klätterlek

Inga fel identifierade vid besiktningstillfället.
