Årlig säkerhetsbesiktning av lekplats  
# 33 Nya Röllingbyskolan

2022-10-07

Lekplatsens namn:	# 33 Nya Röllingbyskolan	Typ:	Skola
Adress:	Hackstavägen 31	Postort:	184 32 Åkersberga
Datum för besiktning:	2022-10-07	Protokoll upprättat:	2022-10-09

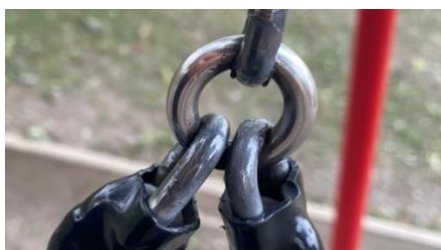
Fel nr: 1	Klassning: A
Avhjälpande underhåll	1176-7, 7.2

Det finns flera slitna kättinglänkar i gungsitsarnas upphängningselement.

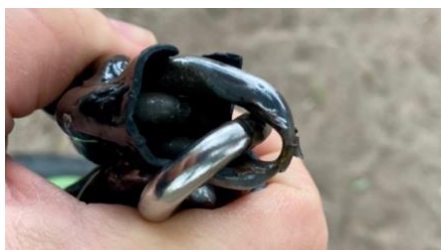
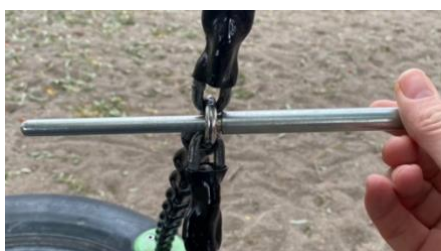
Fel nr: 2	Klassning: B
Ställen där fingrar kan fastna	1176-1, 4.2.7.6

Öppning i förgreningsögla har identifierats där fingrar kan fastna samtidigt som resten av kroppen är i rörelse eller fortsätter i en tvingad rörelse, t.ex. gungning.

Resultat från test enligt D.5.2:  
Rundstavens smala del (8,6 mm) kan passera genom öppningen.  
Rundstavens tjocka del (12 mm) kan inte passera öppningen.

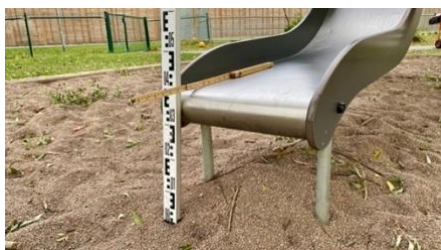
Fel nr: 3	Klassning: C
Utåkningssektion	1176-3, 4,5

Avståndet mellan marknivå och ovansida av rutschens utåkningssektion är större än 350 mm.

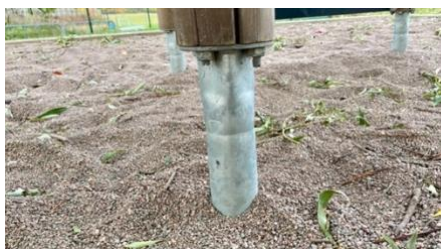
Fel nr: 4	Klassning: C
Rutinmässigt underhåll	1176-7, 7.1

Påfyllning av löst fyllnadsmaterial upp till korrekt nivå enligt tillverkarens markering för marknivå.

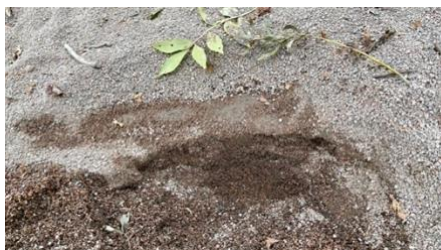
Fel nr: 5	Klassning: C
Rutinmässigt underhåll	1176-7, 7.1

Underhåll av stötdämpande underlag som är hårt packat.

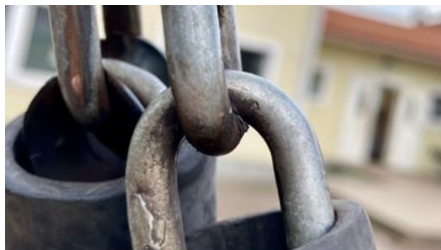
<b>Fel nr: 6</b>	<b>Klassning: C</b>
Avhjälpande underhåll	1176-7, 7.2

Det finns flera slitna kättinglänkar i gungsitsarnas upphängningselement.

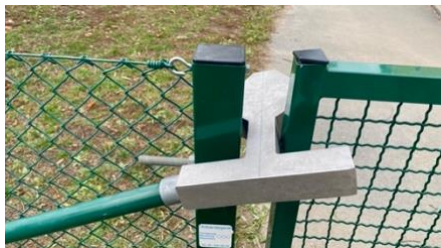
<b>Fel nr: 7</b>	<b>Klassning: A</b>
Ställen där huvud och hals kan fastna	1176-1, 4.2.7.2

Öppning där huvud och hals kan fastna har identifierats i lekplatsens omkringliggande staket.

Öppningen uppfyller inte kraven efter utfört prov enligt D.2.2.

Delvis omslutna och V-formade öppningar vars ingång ligger mer än 600 mm ovanför lekytan ska vara utformade så att öppningen inte är tillgänglig vid provning enligt D.2.2.
