# Röllingbyskolan

Armada Fastighets AB

Åkersberga

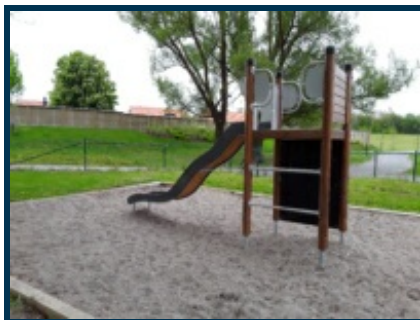
### Rutsch

Ja, se nedan

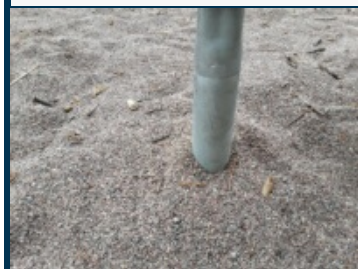
**1.** Rutinmässigt underhåll 1176-7 8.2.6

För lite fallsand.

B

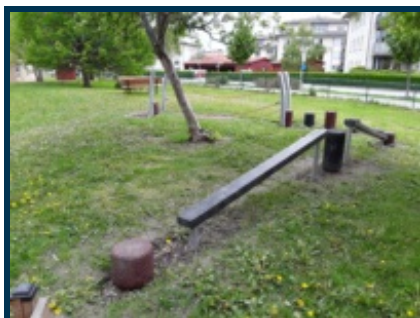
### Motorikbana

Ja, se nedan

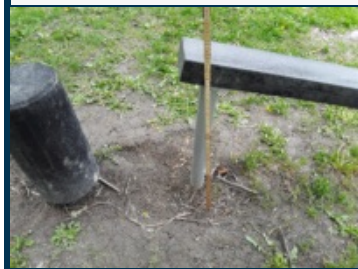
**1.** Stötdämpande underlag felaktigt 1176-1 4.2.8.5.2

Underlaget saknar fallskydd, redskapet överstiger 60cm

B
