Årlig säkerhetsbesiktning av lekplats  
#13 Roslags-Kulla Fsk

2022-09-21

| Lekplatsens namn: | #13 Roslags-Kulla Fsk | Typ: | Förskola |
| Adress: | Rialavägen 4 | Postort: | 184 93 Åkersberga |

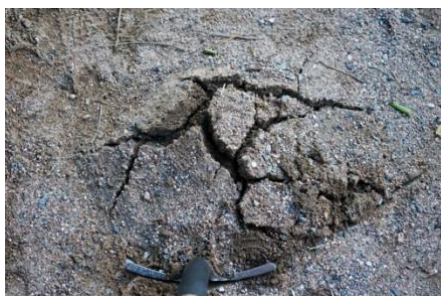
| Fel nr: 1 | Klassning: C |

| Rutinmässigt underhåll | 1176-7, 7.1 |

Underhåll av stötdämpande underlag som är hårt packat.

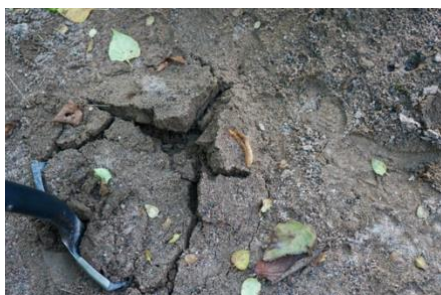
| Fel nr: 2 | Klassning: C |

| Rutinmässigt underhåll | 1176-7, 7.1 |

Underhåll av stötdämpande underlag som är hårt packat.

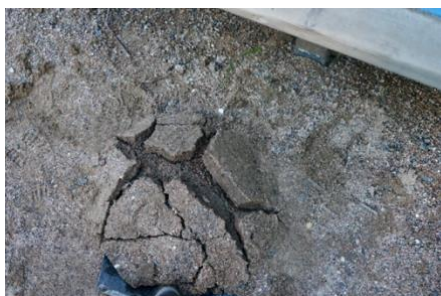
| Fel nr: 3 | Klassning: C |

| Rutinmässigt underhåll | 1176-7, 7.1 |

Underhåll av stötdämpande underlag som är hårt packat.

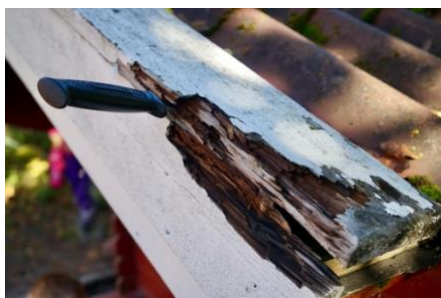
| Fel nr: 4 | Klassning: C |

| Avhjälpande underhåll | 1176-7, 7.2 |

Redskapet är slitet och det finns murkna delar.

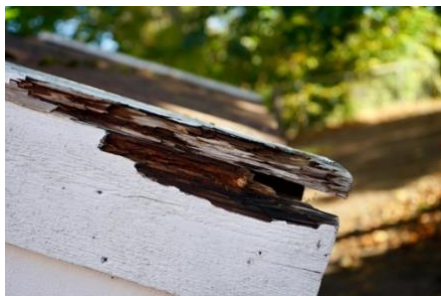
| Fel nr: 5 | Klassning: C |

| Redskapets ytbeskaffenhet | 1176-1, 4.2.5 |

Det finns vassa/spetsiga kanter på flera ställen där redskapet är slitet.

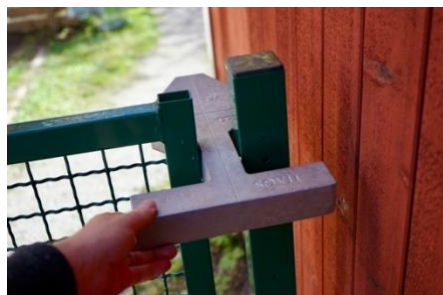
| <b>Fel nr: 6</b> | <b>Klassning: A</b> |

| Ställen där huvud och hals kan fastna | 1176-1, 4.2.7.2 |

Öppning där huvud och hals kan fastna har identifierats i lekplatsens omkringliggande staket.

Öppningen uppfyller inte kraven efter utfört prov enligt D.2.2.

Delvis omslutna och V-formade öppningar vars ingång ligger mer än 600 mm ovanför lekytan ska vara utformade så att öppningen inte är tillgänglig vid provning enligt D.2.2.

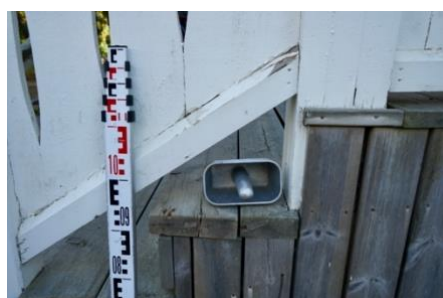
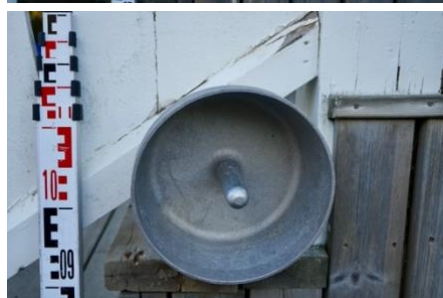
| <b>Fel nr: 7</b> | <b>Klassning: A</b> |

| Ställen där huvud och hals kan fastna | 1176-1, 4.2.7.2 |

Flera öppningar mellan trappa och trappräcke har identifierats där huvud och hals kan fastna.

Öppningarna uppfyller inte kraven efter utfört prov enligt D.2.1.

Åtkomliga helt omslutna öppningar med en nedre kant som är mer än 600 mm ovanför lekytan ska provas i enlighet med D.2.1. Provkropp C eller E får inte passera genom någon öppning om inte även den stora huvudformade provkroppen D kan passera.

Provkropp C (89x157 mm) och D (ø 230 mm) har använts vid provning.
