Roslagskulla förskola

KUND
Armada Fastighets AB

OBJEKTADRESS
Rialavägen 4
Roslagskulla

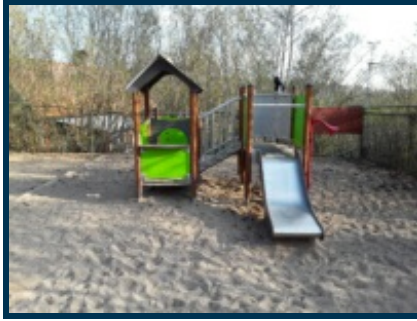
1

Klätterställning

TYPSKYLT Finns (8046903 unimini bexy)
TILLVERKARE Hags
ANMÄRKNINGAR Inga fel identifierade vid besiktningstillfället.

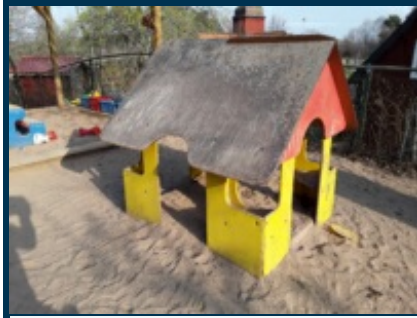
2

Lekhus

TYPSKYLT Saknas (Tittut)
TILLVERKARE Hags
ANMÄRKNINGAR Ja, se nedan

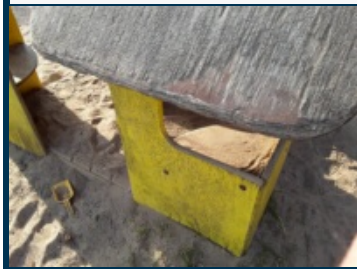
1. Slitage, ytbeskaffenhet på trä 1176-1 4.2.5

KOMMENTAR
Träpaneler nötta och flisiga.

C

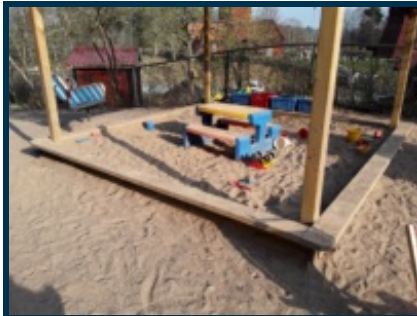
3

Sandlåda

TYPSKYLT Saknas
TILLVERKARE Hags
ANMÄRKNINGAR Inga fel identifierade vid besiktningstillfället.

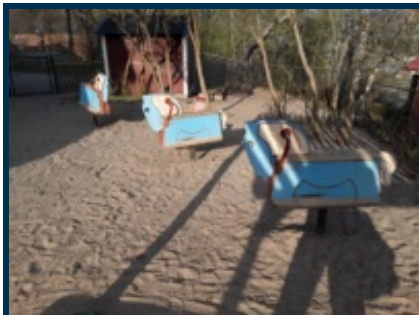
4

Pendelgunga

TYP SKYLT Saknas (Milton 3st)
TILLVERKARE Hags
ANMÄRKNINGAR Ja, se nedan

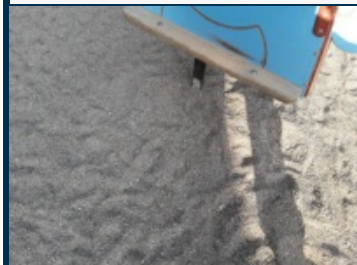
1. Stötdämpande underlag felaktigt 1176-1 4.2.8.5.2

Underlaget är för hårt.

B

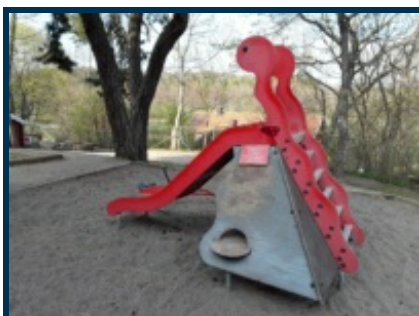
5

Rutsch

TYP SKYLT Saknas (Larven)
TILLVERKARE Hags
ANMÄRKNINGAR Ja, se nedan

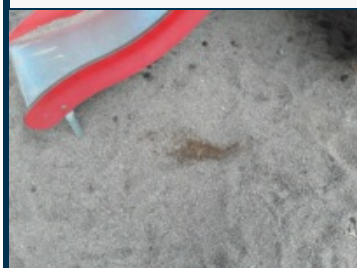
1. Stötdämpande underlag felaktigt 1176-1 4.2.8.5.2

Underlaget är för hårt

B

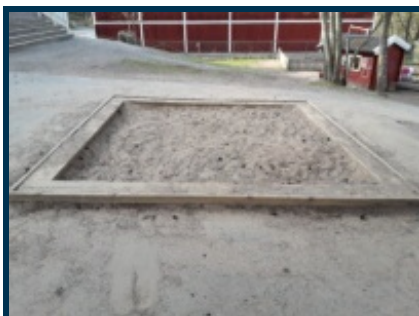
6

Sandlåda

TYP SKYLT Saknas
TILLVERKARE Okänd
ANMÄRKNINGAR Inga fel identifierade vid besiktningstillfället.

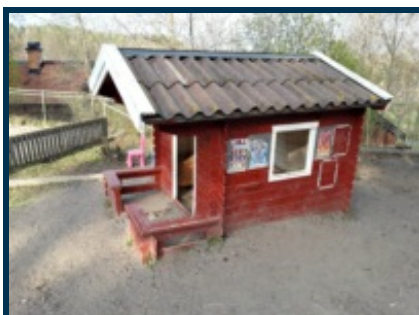
7

Lekhus

TYP SKYLT Saknas (Lekstuga)
TILLVERKARE Okänd
ANMÄRKNINGAR Inga fel identifierade vid besiktningstillfället.

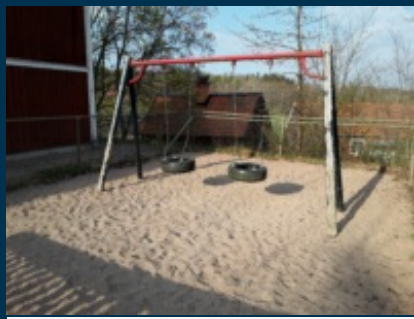
Gungställning

TYP SKYLT	Saknas (Tuno)
TILLVERKARE	Hags
ANMÄRKNINGAR	Ja, se nedan

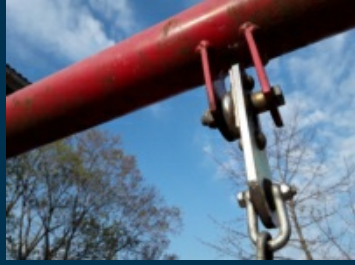
1. Korrigerande underhåll 1176-7 8.2.7

Gungled skadad.

B
