Roslagskulla förskola

📍 Rialavägen 4, 184 93 Åkersberga

En besiktning av Fastighetsskötaren AB.
På uppdrag av Armada Fastighets AB.

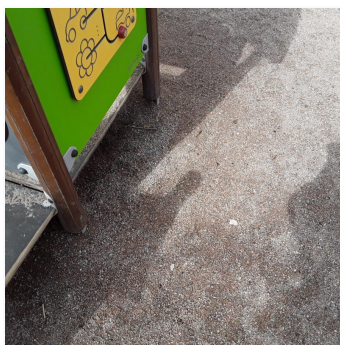
B-fel.

Skydd mot skador på grund av
islagsytans underlag 1176-1 4.2.8.5
Underlaget är för hårt

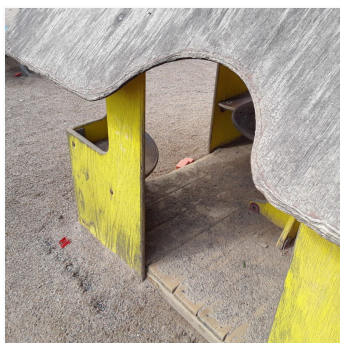
C-fel.

Redskapets ytbeskaffenhet 1176-1 4.2.5
Träpaneler nötta och flisiga

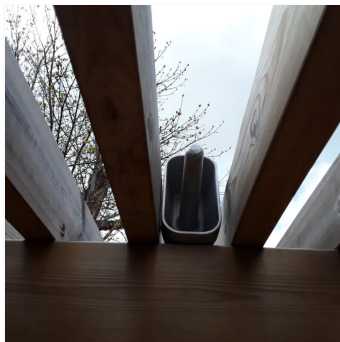
● A-fel.

Ställen där huvud och hals kan fastna
1176-1 4.2.7.2

Öppningar i tak där provsond C passerar

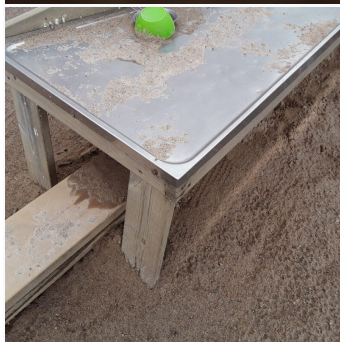
● C-fel.

Om allvarliga brister finns 1176-77.2

Vassa kanter på diskbänken

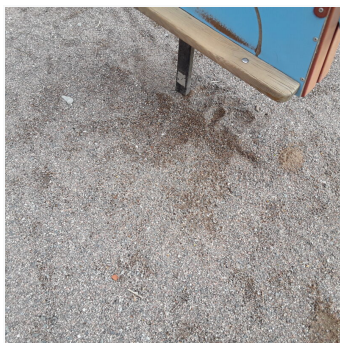
● B-fel.

Skydd mot skador på grund av
islagsytans underlag 1176-1 4.2.8.5

Underlaget är för hårt

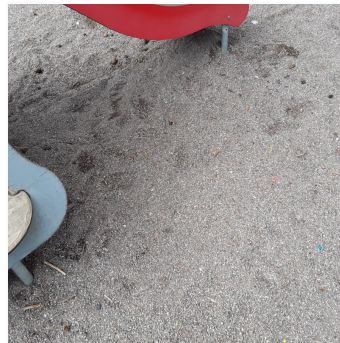
B-fel.

Skydd mot skador på grund av
islagsytans underlag 1176-1 4.2.8.5
Underlaget är för hårt

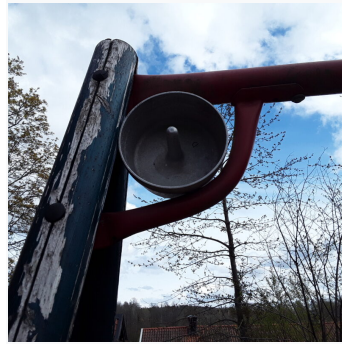
A-fel.

Ställen där huvud och hals kan fastna
1176-1 4.2.7.2

*Öppning mellan ställningen och tvärstag
där provsond D inte passerar*

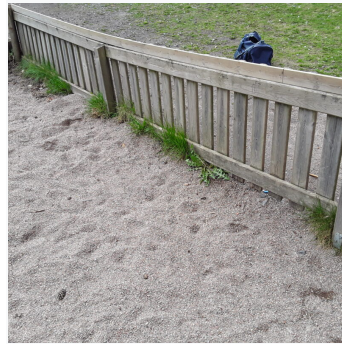
B-fel.

Rek.avseende gungor 1176-1 4.2.8.2.1
Bilaga A

Staket i fallutrymme

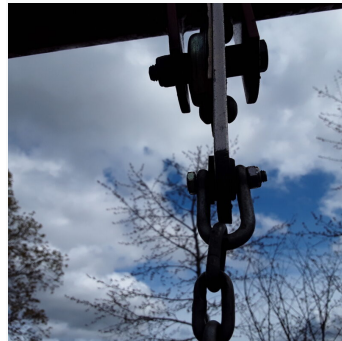
C-fel.

Korrigerande underhåll 1176-7 8.2.7

Gungled skadad
