Årlig säkerhetsbesiktning av lekplats
#34 Roslags-Kulla Skola

2022-09-21

Lekplatsens namn:	#34 Roslags-Kulla Skola	Typ:	Skola
Adress:	Rialavägen 4	Postort:	184 93 Åkersberga
Datum för besiktning:	2022-09-21	Protokoll upprättat:	2022-09-25

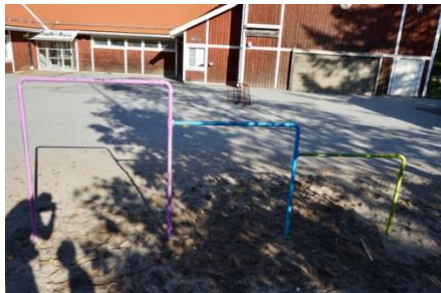
Redskap 1: Volträcke

Tillverkare:	Fallhöjd (mm):	1800
Art. nr:	ID-Märkning:	Saknas
Art. namn:	Identifierade fel:	Ja

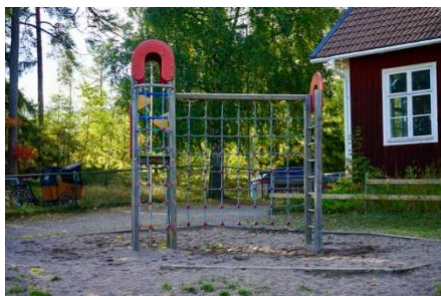
Redskap 2: Klätterställning

Tillverkare: Kompan	Fallhöjd (mm):	2500
Art. nr:	ID-Märkning:	Saknas
Art. namn:	Identifierade fel:	Ja

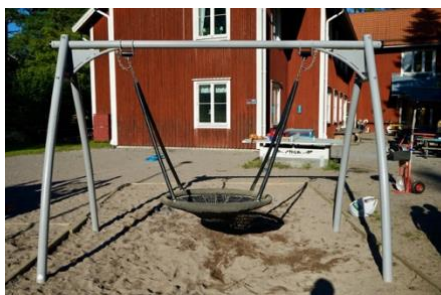
Redskap 4: Gungställning

Tillverkare: Hags	Fallhöjd (mm):	1500
Art. nr:	ID-Märkning:	Saknas
Art. namn:	Identifierade fel:	Ja

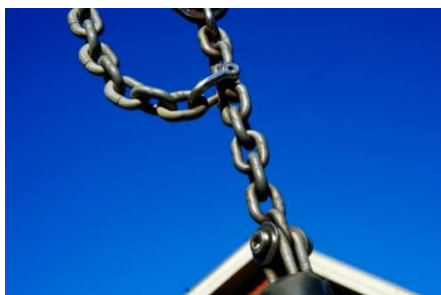
Fel nr: 1	Klassning: C
Avhjälpare underhåll	1176-7, 7.2

Det finns flera slitna kättinglänkar i gungsitsarnas upphängningselement.

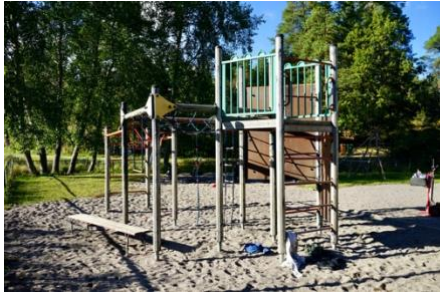
Redskap 5: Klätterställning

Tillverkare: Hags	Fallhöjd (mm): 2800
Art. nr:	ID-Märkning: Saknas
Art. namn:	Identifierade fel: Ja

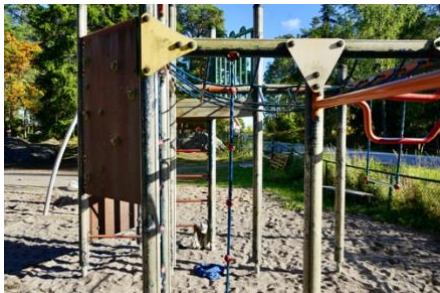
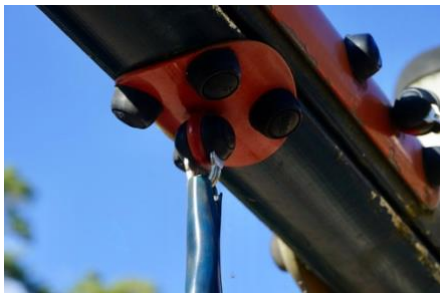
Fel nr: 2	Klassning: C
Avhjälpande underhåll	1176-7, 7.2

Det finns slitna kättinglänkar till redskapsdelars upphängningselement.

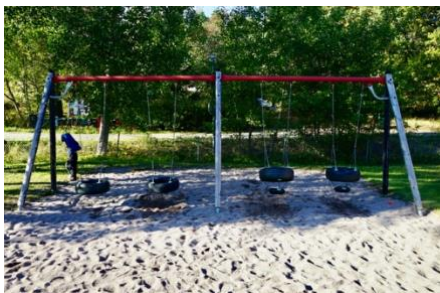
Redskap 6: Gungställning

Tillverkare: Hags	Fallhöjd (mm): 1400
Art. nr:	ID-Märkning: Saknas
Art. namn:	Identifierade fel: Ja

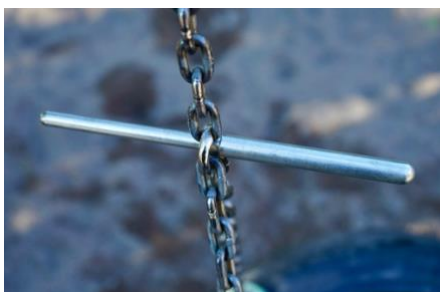
Fel nr: 3	Klassning: B
Ställen där fingrar kan fastna	1176-1, 4.2.7.6

Öppning i förgreningsögla har identifierats där fingrar kan fastna samtidigt som resten av kroppen är i rörelse eller fortsätter i en tvingad rörelse, t.ex. gungning.

Resultat från test enligt D.5.2:

Rundstavens smala del (8,6 mm) kan passera genom öppningen.

Rundstavens tjocka del (12 mm) kan inte passera öppningen.

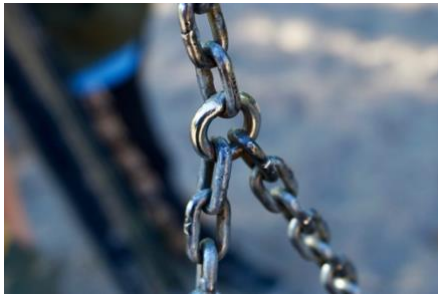
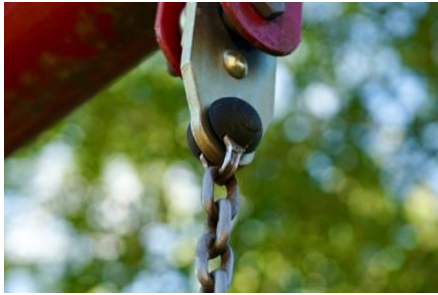
Fel nr: 4	Klassning: B
Avhjälpande underhåll	1176-7, 7.2

Det finns flera slitna kättinglänkar i gungsitsarnas upphängningselement.

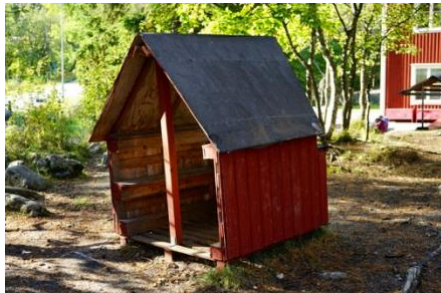
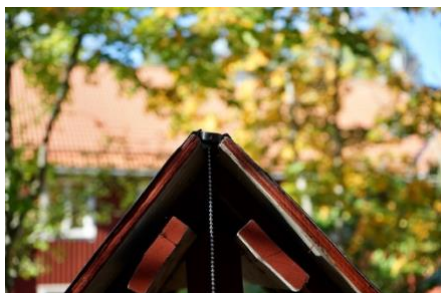
Pallkonstruktion

Fel nr: 5

Klassning: **A**

Ställen där kläder/hår kan fastna

1176-1, 4.2.7.3

Ställen där kläder/hår kan fastna har identifierats i springa/glipa i yttertaket. Test är utfört enligt D.3.2.3 som resulterade i att knävring fastnade i springan.
