Årlig säkerhetsbesiktning av lekplats
#35 Rydbo Skola

2022-09-18

Lekplatsens namn:	#35 Rydbo Skola	Typ:	Skola
Adress:	von Essens väg 9	Postort:	184 94 Åkersberga
Datum för besiktning:	2022-09-18	Protokoll upprättat:	2022-09-20

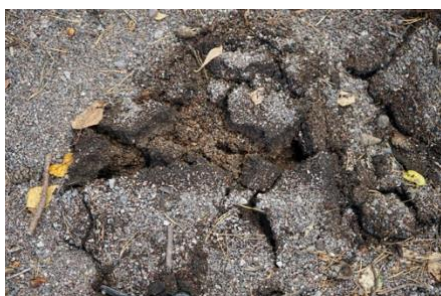
Fel nr: 1	Klassning: C
Rutinmässigt underhåll	1176-7, 7.1

Underhåll av stötdämpande underlag som är hårt packat.

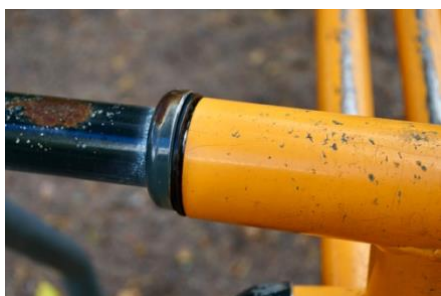
Fel nr: 2	Klassning: C
Rutinmässigt underhåll	1176-7, 7.1

Lager gnisslar vid användning.

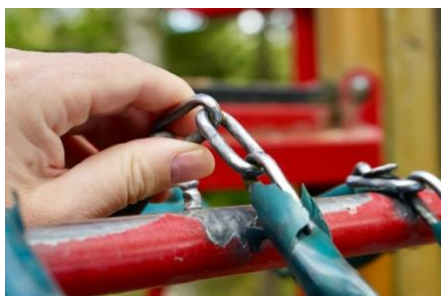
Fel nr: 3	Klassning: B
Rutinmässigt underhåll	1176-7, 7.1

Efterdragning av infästningar/fästelement.
Delar av gångbro har lossnat från sin infästning på flera ställen.

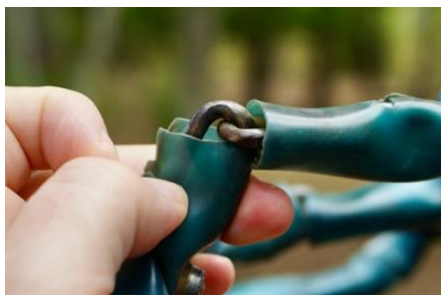
Fel nr: 4	Klassning: C
Avhjälpande underhåll	1176-7, 7.2

Utbyte av slitna eller defekta delar av gångbro.

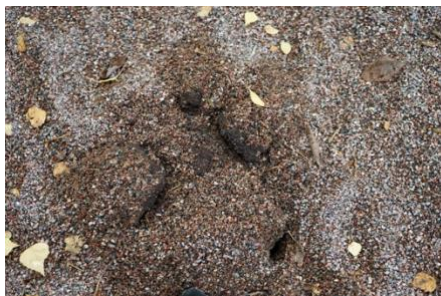
Fel nr: 5	Klassning: C
Rutinmässigt underhåll	1176-7, 7.1

Underhåll av stötdämpande underlag som är hårt packat.

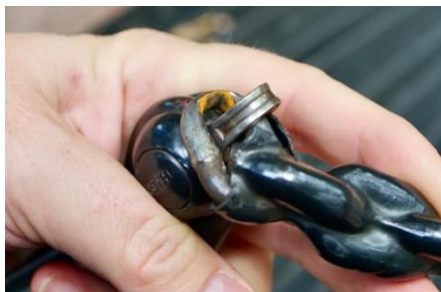
Fel nr: 6	Klassning: C
Avhjälpande underhåll	1176-7, 7.2

Det finns flera slitna kättinglänkar i gungsitsarnas upphängningselement.

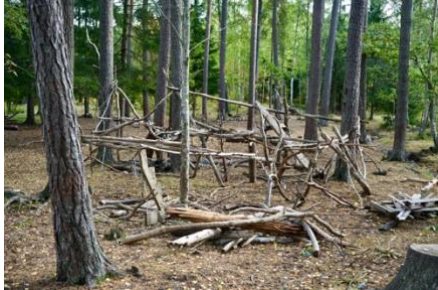
Fel nr: 7	Klassning: A
Ställen där huvud och hals kan fastna	1176-1, 4.2.7.2

I egen konstruktion avsedd för lek har flera öppningar identifierats där huvud och hals kan fastna.

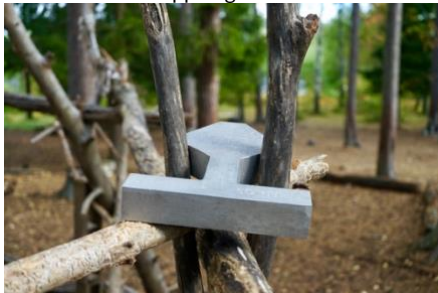
Delvis omsluten öppning

Öppningen uppfyller inte kraven efter utfört prov enligt D.2.2.

Delvis omslutna och V-formade öppningar vars ingång ligger mer än 600 mm ovanför lekytan ska vara utformade så att öppningen inte är tillgänglig vid provning enligt D.2.2.

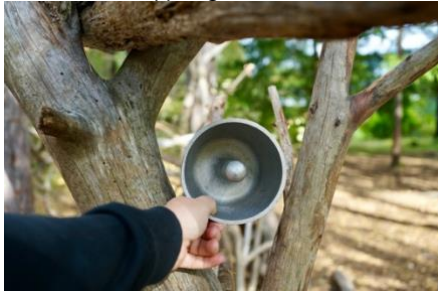
Helt omsluten

Öppningen uppfyller inte kraven efter utfört prov enligt D.2.1.

Åtkomliga helt omslutna öppningar med en nedre kant som är mer än 600 mm ovanför lekytan ska provas i enlighet med D.2.1. Provkropp C eller E får inte passera genom någon öppning om inte även den stora huvudformade provkroppen D kan passera.

Vid provning användes provkropp C (89x157 mm), E (ø130 mm) och D (ø 230 mm).

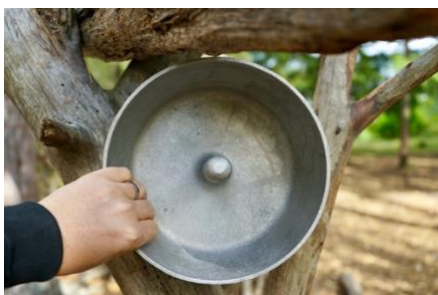
På bilderna visas provkropp E och D
